# Besiktningsprotokoll

Anticimex Försäkringsbesiktning i samarbete med Fastighetsbyrån

| Fastighetsadress:<br>Lärkvägen 10 | |

| Besiktningsdatum:<br>2025-05-13 | Protokollnummer:<br>69009458 |

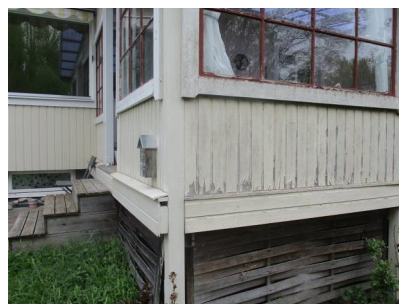
#### Utvändigt / Altan

Altanens träkonstruktioner (panel och fönster) är i behov av målning/underhåll.

Altanräcke och träkonstruktioner där målningsbehov finns riskerar att få fukt- och rötskador på grund av sämre vattenavvisande förmåga.

Vi rekommenderar att du utför målning/underhåll av altan.

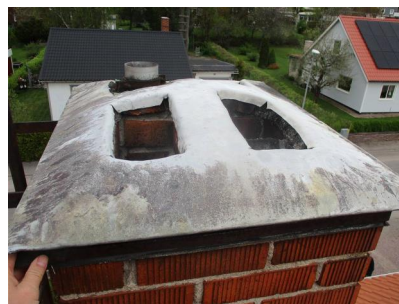
### Utvändigt / Tak

Skorstenen saknar väderskydd.

Väderskydd kan monteras för att skydda mot nederbörd som annars kan orsaka fuktskador och frostsprängning i skorstenen/ murstocken.

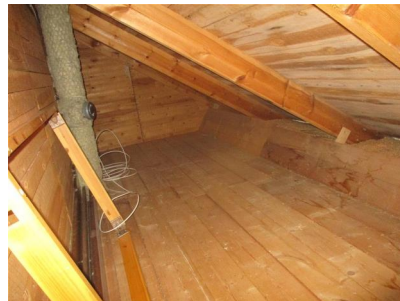
### Utvändigt / Sidovind öster

Vid kontroll av vinden uppmättes fuktvärden under kritisk fuktnivå för mikrobiell tillväxt och en normal lukt upplevdes. Fuktkvoten i underlagstak/takbjälkar uppmättes till under 8%.

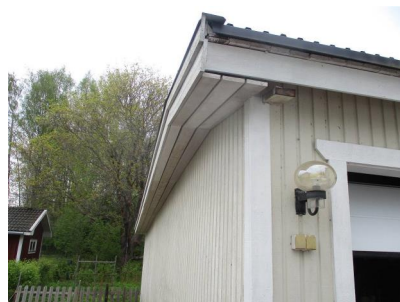
### Utvändigt / Garage utvändigt

Hängrännor och stuprör saknas.

När hängrännor saknas utsätts fasad och grund för ökad fuktbelastning, vilket i sin tur kan leda till fuktskador i bakomliggande konstruktioner.

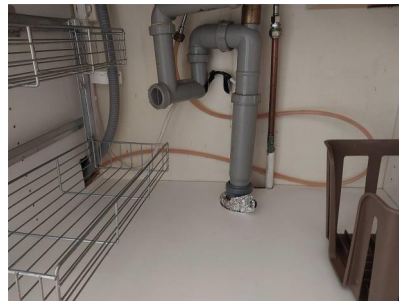
### Entréplan / Kök

Fuktskydd saknas i diskbänksskåp.

För att upptäcka eventuella läckage, installera ett fuktskydd.

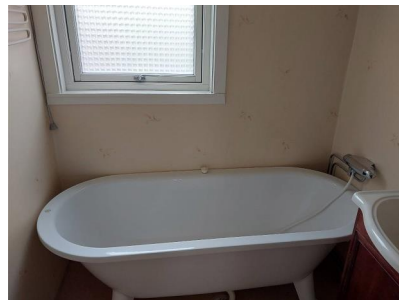
### Entréplan / Badrum/Wc

Duschen är placerad nära ett fönster.

Duschens placering i våtutrymmet utgör en risk för fuktskador i fönster- och väggkonstruktionen.

För att minska risken för fuktskador på fönster och väggkonstruktion rekommenderas att man skyddar fönstret mot vattenbegjutning.

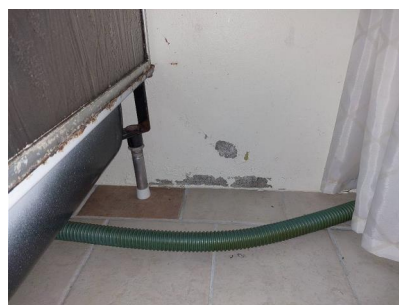
### Källarplan / Tvättstuga

Färg och putssläpp förekommer nertill på väggar. Detta är ej åtgärdat efter omdräneringen.

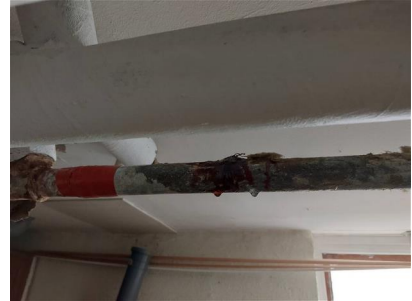
### Källarplan / Pannrum

Det jag främst vill påtala när det gäller detta hus är läckaget på vattenröret i pannrummet som bör åtgärdas innan det blir ett större läckage.

Läckage på vattenledning i taket.

För att konstatera orsaken till samt omfattningen av läckaget rekommenderas det att en rörinstallatör kontaktas.

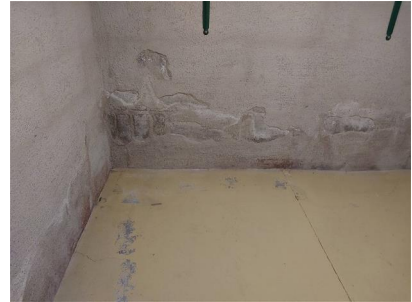
### Källarplan / Trappförråd

Puts- och färgsläpp finns på källarväggar. Detta är ej åtgärdat efter omdränering.
