Åsa 1:240

Åsa Bäckväg 81C

| Uppdragsnummer | O27922 |
| Besiktningsdatum | 2025-05-14 |

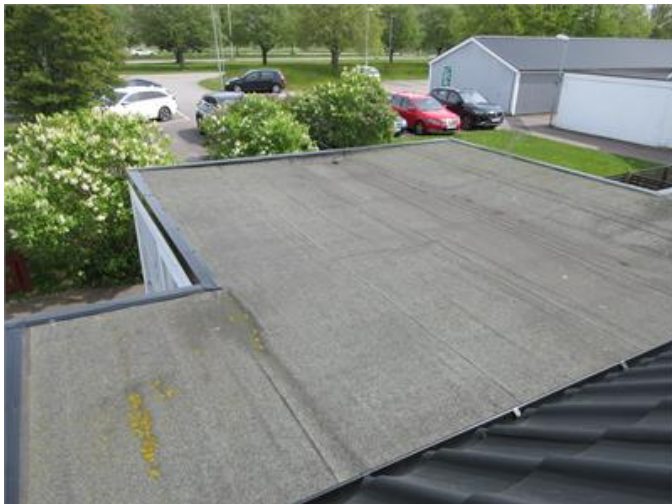
| Besiktningsresultat | | | | | |
|---|---|---|---|---|---|
| Yttertak | | X | | | Inget att notera (taget över huvudbyggnaden är besiktigt ifrån tak-säkerheten p.g.a. takets branta lutning).<br>Taket på tillbyggd del (entréhall) bedöms vara av äldre standard och pappen det finns lokala blåsor/sprickor i pappen, se kommentar/riskanalys. |

Takpapp på tillbyggd del äldre standard

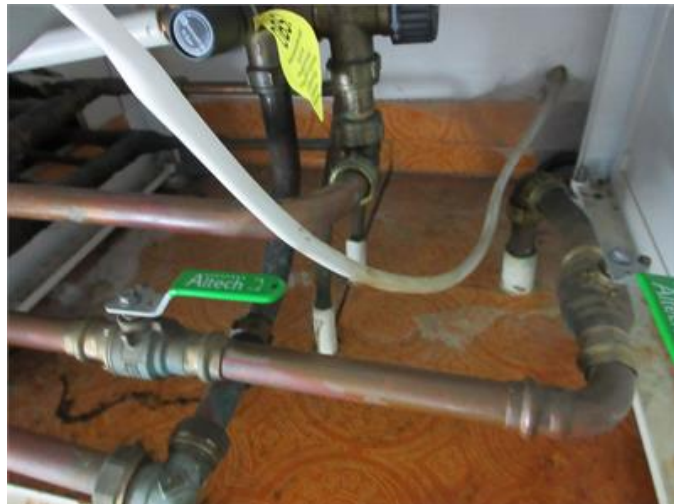
| Besiktningsresultat | | | | | |
|---|---|---|---|---|---|
| Tvättstuga | | | X | | Tvättstugan är av äldre datum (original) och i våtrumsmattan på golvet under varmvattenberedaren finns otätheter. Vatten noterades på golvet under beredaren samt på stålramen till beredaren vilket tyder på att varmvattenberedaren eller dess kopplingar läcker. Vi rekommenderar att fackman kontaktas för vidare kontroll av beredare samt kontrollera om fukt trängt ner i golvet via otätheter i mattan. Aktuellt försäkringsbolag bör också kontaktas för bedömning. |

Vatten på golv/beredare i tvättstuga

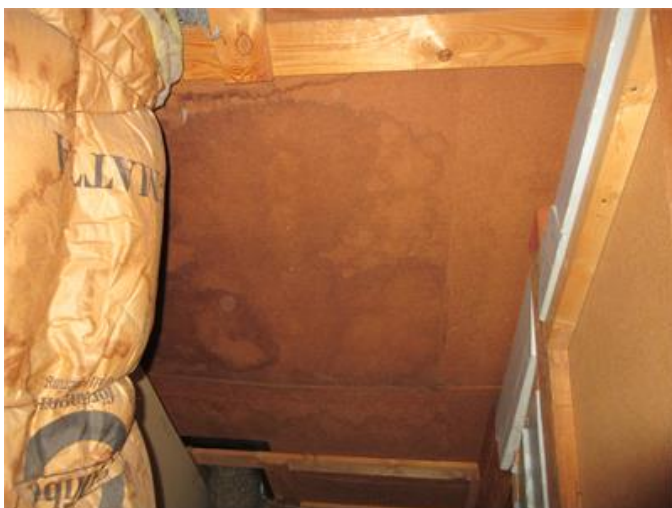
| Besiktningsresultat | | | | | |
|---|---|---|---|---|---|
| Kallvind | | X | | | Lokala missfärgningar noterades på träfiberskivorna på insidan av yttertaket, se kommentar/riskanalys. |

**Vind/yttertak:** Utifrån erfarenhet vet vi att takkonstruktioner med board (träfiberskivor utan underlagspapp) förekommer det att t.ex. snö/regn vid ogynnsam väderlek tränger in mellan skivorna och lägger sig i takkonstruktionen/vindsutrymmet. Ett sådant inläckage kan medföra negativ påverkan på såväl byggnaden som inomhusmiljön.

Missfärgning på träfiberskivor i kallvind

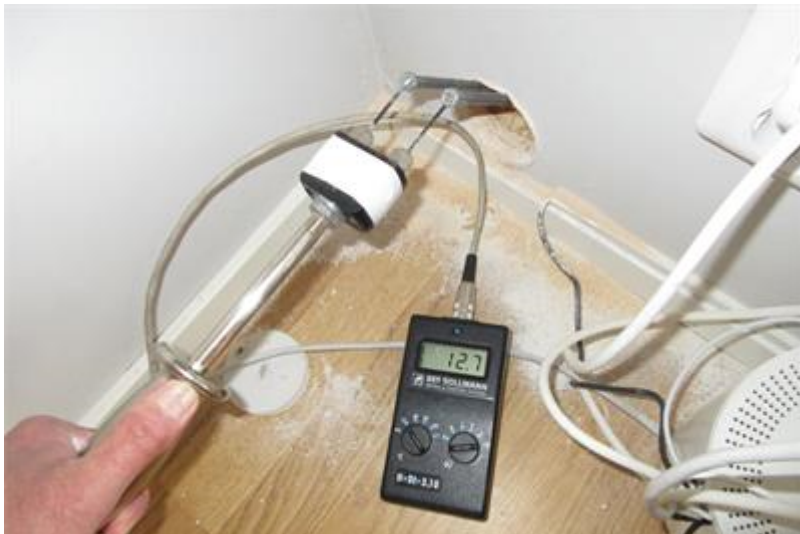
Vid kontroll av konstruktion mättes fuktkvoter stickprovsvis i en ytterväggssyll i entréhall och vardagsrum till mellan 12 %- 13 % FK. Inga avvikande lukter kunde kännas i provhål eller i byggnaden vid besiktningsstillfället.

Notera att stickprovsmässig undersökning är utförd med mätvärden under kritiskt gränsvärde och ingen avvikande lukt noterades. För att säkert fastställa konstruktionens kondition och fuktstatus måste dock en mer omfattande undersökning utföras.
