Viby 3:41

Eldens väg 17

| Uppdragsnummer | C16193 |
| Besiktningsdatum | 2025-05-13 |

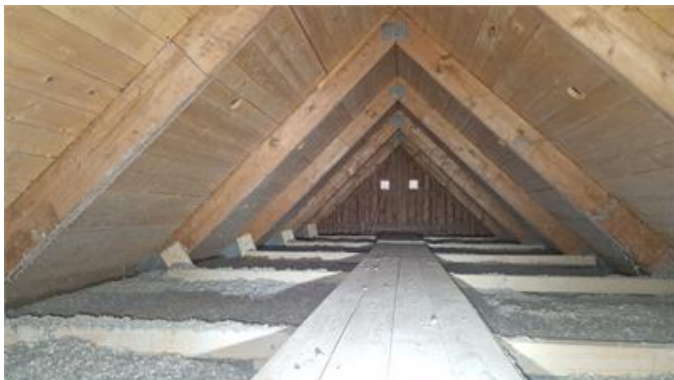
| Besiktningsresultat | | | | | |
|---|---|---|---|---|---|
| | | X | | | -Vindsluckan oisolerad samt otät och bör isoleras och tätas för minskat luftläckage upp till vind.<br>Nockvinden besiktigad via landgångar, Sidovindar via lucka då landgångar inte finns. |

Bilden visar delar av vinden

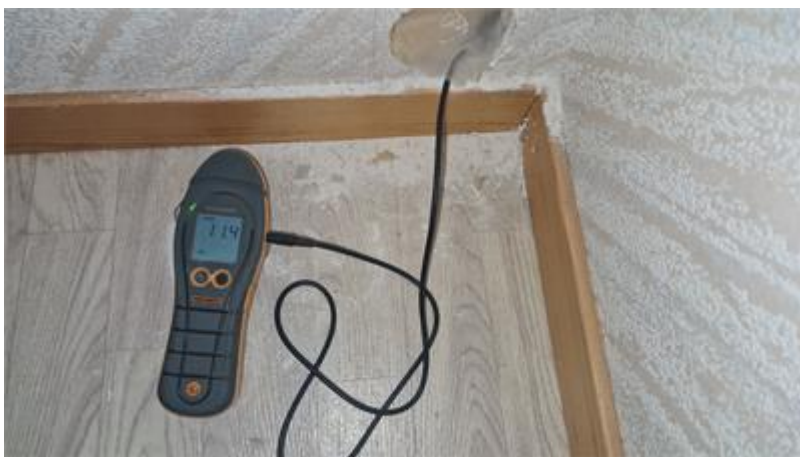
I provhål i hallen samt sovrum uppmättes fuktkvoten i ytterväggsyllar i dess överkant till ca 10-13% och relativ luftfuktighet i isoleringen till ca 36-38%

Det kritiska gränsvärdet för mikrobiell tillväxt brukar anges till ca 15-17% fuktkvot (FK) eller ca 70-75% i relativ luftfuktighet (RF).

Hela syllkonstruktionen ej synlig då det krävs att ett större ingrepp utförs
