# Besiktningsprotokoll

Anticimex Försäkringsbesiktning i samarbete med Fastighetsbyrån

| Fastighetsadress:<br>Borgmästargatan 19 | |

| Besiktningsdatum:<br>2025-05-13 | Protokollnummer:<br>68991986 |

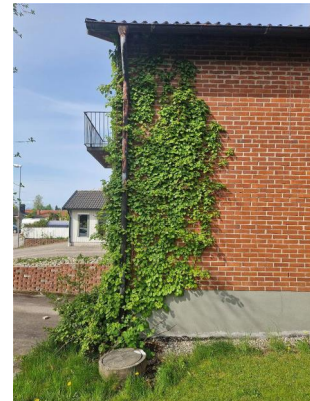
Växter finns i anslutning till byggnaden.

När det finns rabatter och växter nära byggnaden finns risk att fukt stannar kvar i väggarna. Detta kan i sin tur orsaka invändiga fuktskador. Växternas rötter kan också skada grundmuren och sätta dräneringsledningen ur funktion.

Området närmast huset rekommenderas att vara fritt från växtlighet.

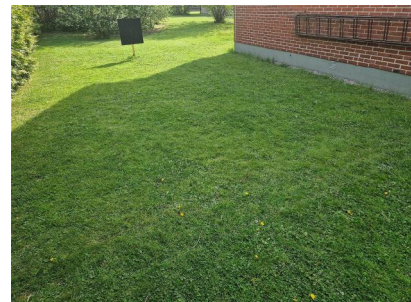
Marken lutar mot huset.

Detta innebär en ökad fuktbelastning mot grunden vilket i sin tur kan orsaka fuktskador i huset.

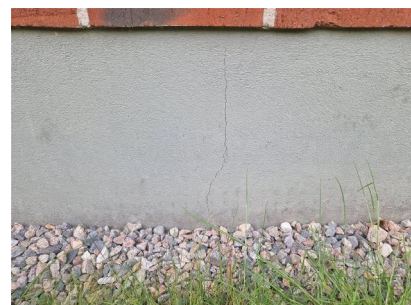
Sprickor finns i sockel.

Dessa bedöms inte ha lett till bakomliggande skador.

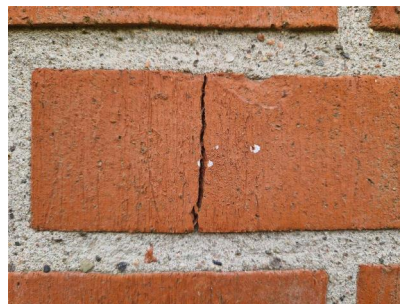
Sprickor finns i tegelfasaden.

Detta kan leda till fukt- och frysskador i konstruktionen.

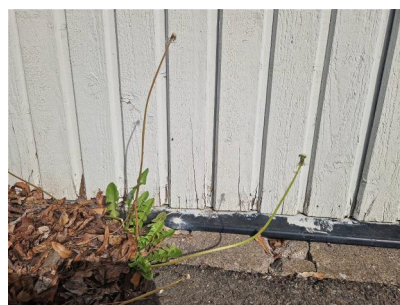
Fasadpanelen är i behov av målning/underhåll.

Fasadbeklädnad och träkonstruktioner där målningsbehov finns riskerar att få fukt- och rötskador på grund av sämre vattenavvisande förmåga.

För att öka livslängden på fasadbeklädnaden rekommenderas målning och underhåll.

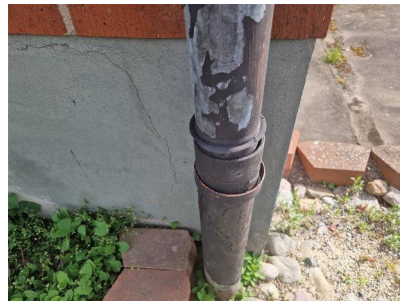
Lövsilar saknas lokalt.

När det saknas lövsilar så finns det risk att det blir stopp i dagvattenledningen.

För att hindra stopp i dagvattenledningar rekommenderas komplettering av lövsilar.

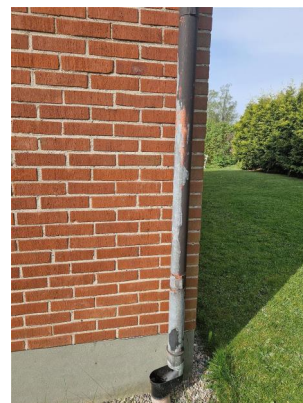
Äldre hängrännor/stuprör med färgsläpp förekommer.

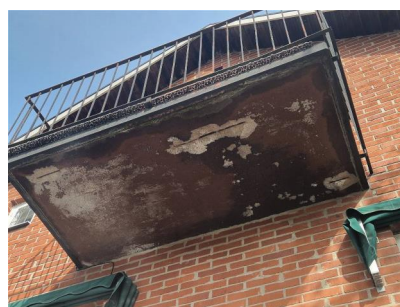
Balkongen har rostangripen armering.

När armering rostar utvidgas den kraftigt vilket kan orsaka fogsläpp och sprickbildning i balkongen. Vilket till viss del redan inträffat. Detta kan i sin tur leda till fuktskador i bakomliggande konstruktioner.

En fördjupad undersökning rekommenderas för att bedöma orsak och omfattning.

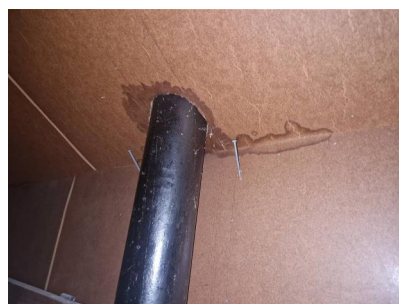
Äldre fuktfläckar förekommer på underlagstak.

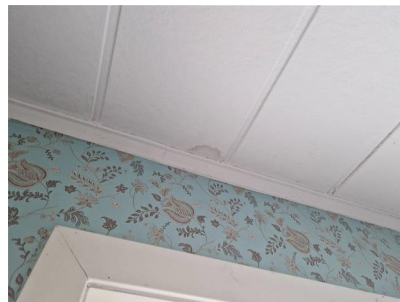
Äldre fuktfläckar förekommer i innertak.

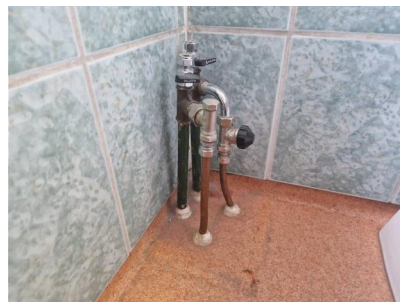
Rör genomföring finns i golv.

Rör genomföringar i golv medför en ökad risk för att vatten kan tränga ner i omkringliggande konstruktioner och orsaka fuktskador.

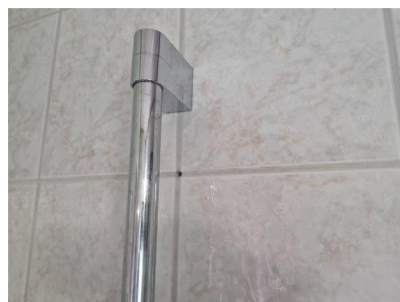
Otäta skruvhål förekommer i vägg.

Detta medför att vatten kan tränga in i bakomliggande konstruktioner med fuktskador som följd. Detta kan i sin tur leda till mikrobiella skador (angrepp av mikroorganismer).

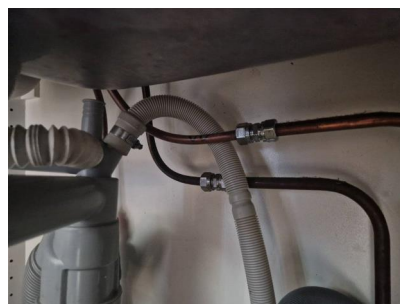
Upphållningsbygel saknas på avloppslang från diskmaskinen.

När upphållningsbygel saknas ökar risken för brott på slangen med läckage som möjlig följd.

För att hindra brott på avloppsslang rekommenderas komplettering av upphållningsbygel.

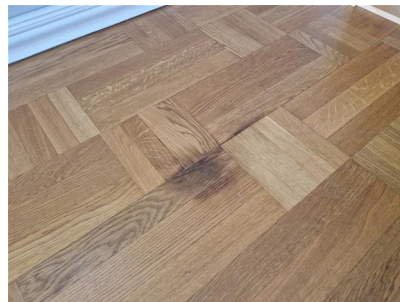
Missfärgning noterades på golvet.

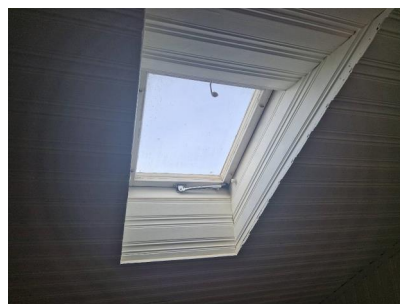
Äldre takfönster förekommer.

Detta medför risk för fuktskador i omkringliggande konstruktioner.

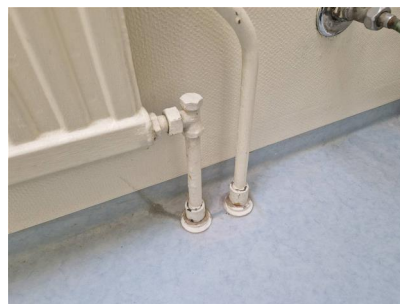
Rör genomföring finns i golv.

Rör genomföringar i golvet medför en ökad risk för att vatten kan tränga ner i omkringliggande konstruktioner och orsaka fuktskador.

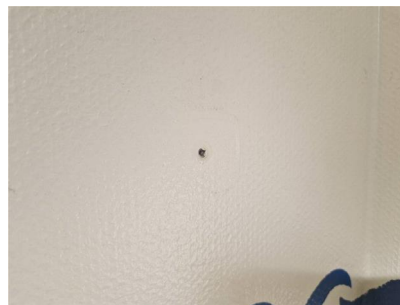
Otäta skruvhål förekommer i vägg.

Detta medför att vatten kan tränga in i bakomliggande konstruktioner med fuktskador som följd. Detta kan i sin tur leda till mikrobiella skador (angrepp av mikroorganismer).

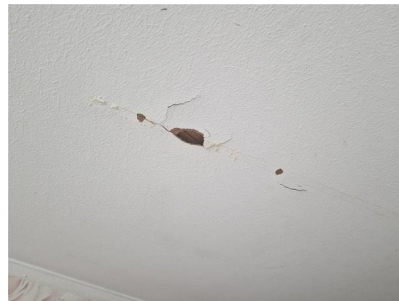
Mindre skada förekommer i spännpapp.
