Karpen 33

Valnötsvägen 7

| Uppdragsnummer | A32755 |
| Besiktningsdatum | 2025-05-08 |

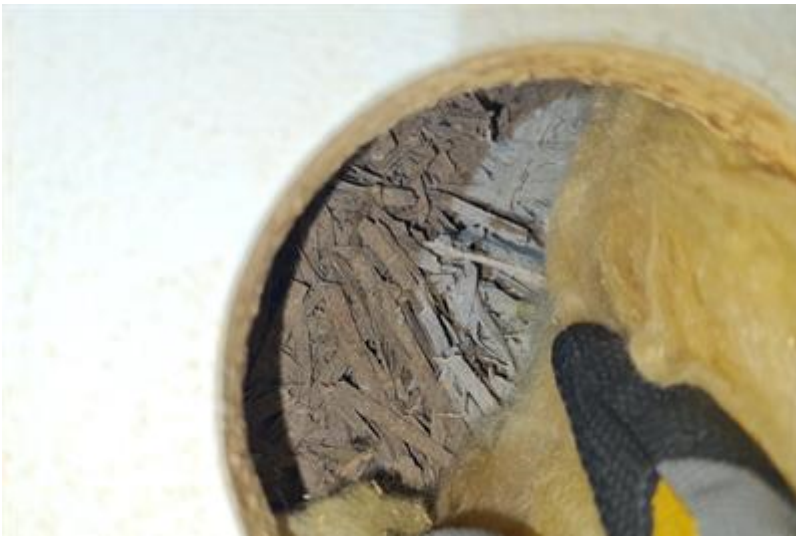
| Byggnadsdel | Ytreglad vägg i hall |

| Konstruktionsuppbyggnad | betong/heraklit/isolering/reglar/träskiva |

Vid mätningar uppmättes värden till ca 7-9 % (FK) samt 37-39 % (RF).  
Det kritiska gränsvärdet för mikrobiell tillväxt brukar anges till ca 15-17% fuktkvot (FK) eller ca 70-75% i relativ luftfuktighet (RF).

Källarväggar är invändigt isolerade med träullsisolering (Heraklit). Skivorna utgör en viss risk för mikrobiella skador på grund av dess organiska innehåll, vid kontakt med en fuktig yta. För att säkert fastställa konstruktionens kondition krävs en fördjupad teknisk undersökning.

Notera att stickprovsmässig undersökning är utförd samt att mätvärden normalt sett kan variera över årstiderna. För att säkert fastställa konstruktionens kondition och fuktstatus måste en mer omfattande undersökning utföras.
