Lilla Askerön 1:192

Kristians väg 4

| Uppdragsnummer | P4459 |
| Besiktningsdatum | 2025-05-12 |

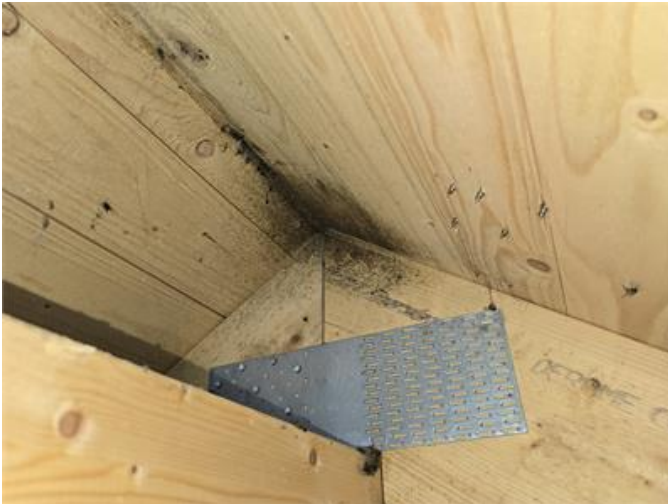
| Besiktningresultat | | | | | |
|---|---|---|---|---|---|
| Nockvind | | X | | | Mot väst finns en fläck/missfärgning i tak, sannolikt orsakat av flugor, fuktmätt utan anmärkning, rekommenderar att hålla under uppsikt. |

Nockvind: Fläck/missfärgning mot väst, torrt vid besiktning.

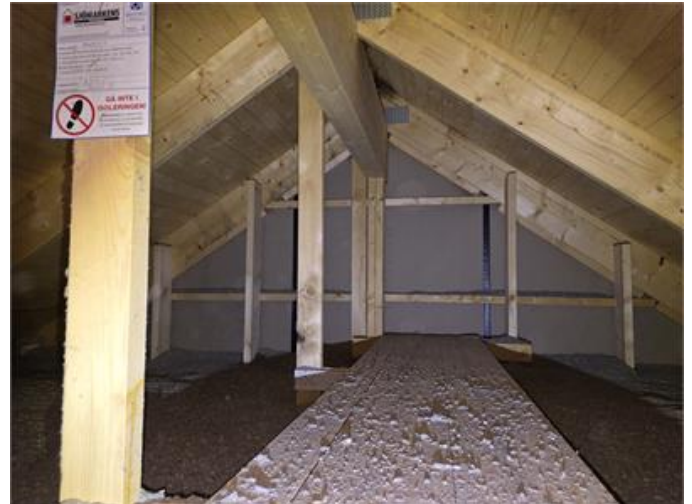
Nockvind: Översiktsbild mot väst.

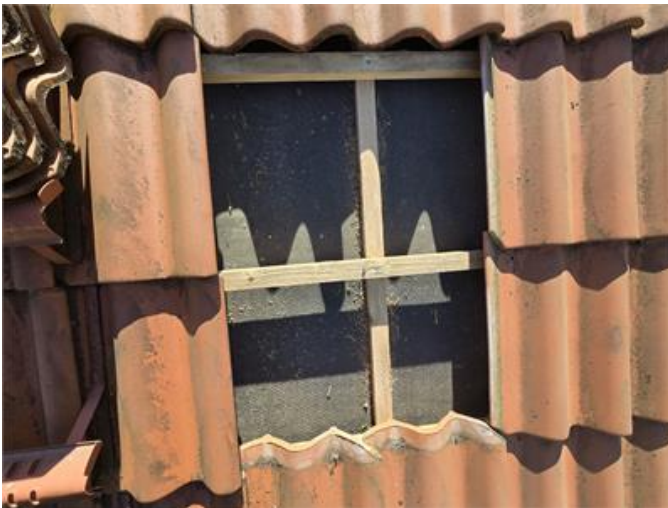
Tak: Stickprovskontroll under pannor.

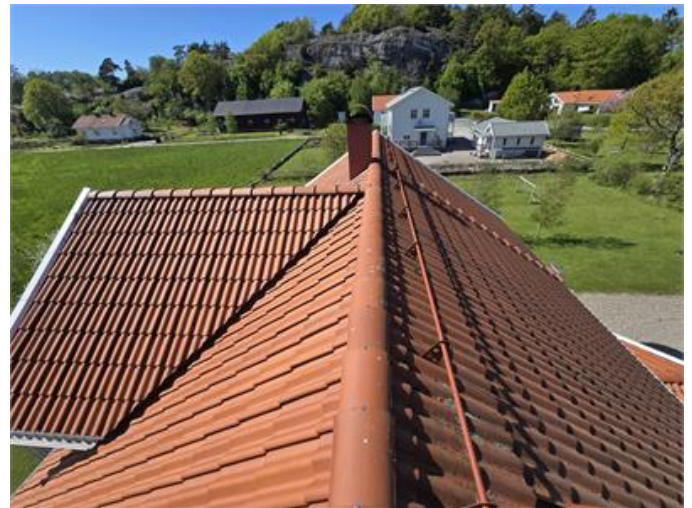
| Besiktningsresultat | | | | | |
|---|---|---|---|---|---|
| Tak | | X | | | Mossa börjar få fäste, bör avlägsnas. |

Tak: Översiktsbild.
