**Fastighetsuppgifter**

Gamlebo 2:22

Bredehall 26B

| Uppdragsnummer | O27911 |

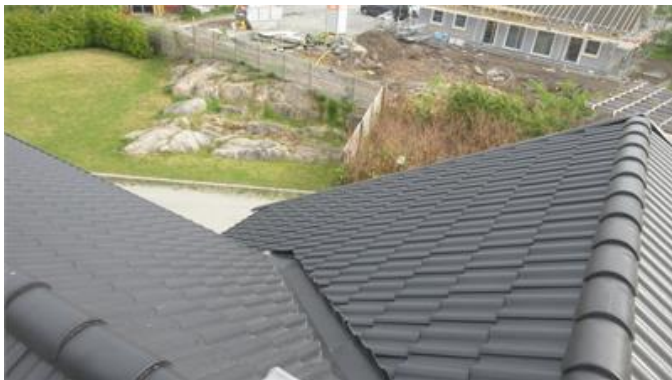
| Besiktningsresultat | | | | | |
|---|---|---|---|---|---|
| Yttertak | | X | | | Det förekommer pannor som ligger lösa/i fel läge, brister noterades på rännalsplåten vid skorstenen, se kommentar/riskanalys. |

**Yttertak:** Då det förekommer brister i taktäckningen har taket minskat motståndskraft mot vatteninträngning.

Översiktbild yttertak.

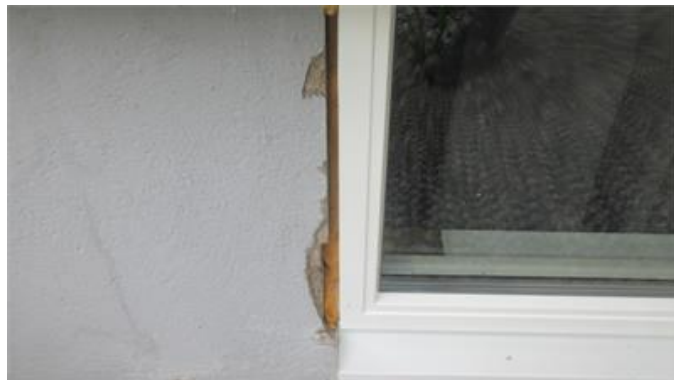
| Besiktningsresultat | | | | | |
|---|---|---|---|---|---|
| Fönster/Dörrar | | X | | | Otätheter förekommer i anslutning till fönster/dörrar, se kommentar/riskanalys |

**Fönster/Dörrar:** Plåtdetaljer skall hindra fukt att tränga in i angränsande konstruktioner. När plåtdetaljerna är otäta vid sina infästningar eller när de saknas finns det en risk att vatten kan tränga in och orsaka skador som påverkar fastigheten och inomhusmiljön negativt.

Otättheter i anslutning till fönster.

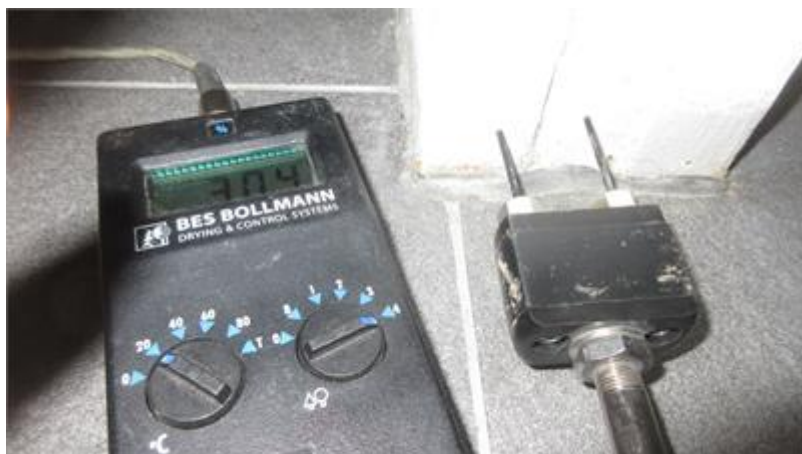
| Konstruktionsuppbyggnad | Källarenn är mer eller mindre betongren och organiskt material förekommer endast i karmar och snickerier. |

Samtliga fuktkvotsmätningar är stickprovskontroller. Gränsen för mikrobiell tillväxt i trä går vid ca 17 % och för rötskador vid ca 28 % fuktkvot. Fuktkvotsmätningar utfördes i trappans pelare och i innerdörrströsklar och visade på över 28 % fuktkvot.

En äldre källare av detta slag utsätts i regel mer eller mindre för permanent fuktpåverkan från angränsande mark. Täta ytskikt bör undvikas då man riskerar förtvålning av fästmassa etc. Då fuktkvoter över det kritiska gränsvärdet för rötskadot noterats rekommenderar vi att det organiska materialet ersätts med ickeorganiskt material.
