Eriksmyst 1:51

Mystvägen 19

| Besiktningsdatum | 2025-05-13 |
| Besiktningsföretag | OBM Besiktning Väst AB |

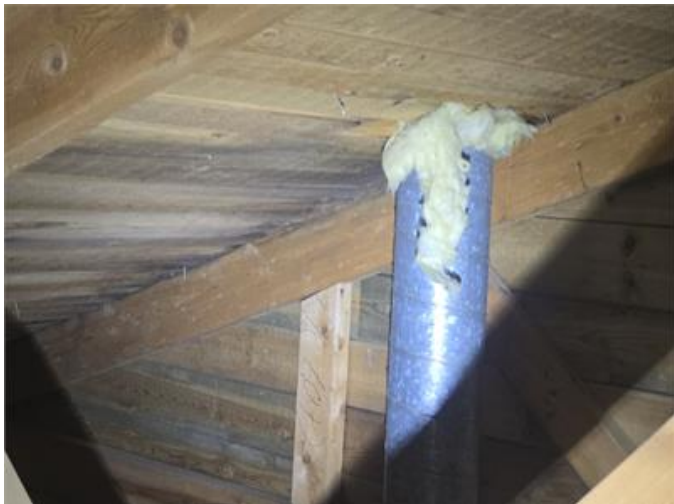
| Besiktningsresultat | | | | | |
|---|---|---|---|---|---|
| Vind | | X | | | En missfärgning/fläck noterades intill genomföring för rör, köksfläkt, som även är oisolerat. Vidare förekommer mikrobiell påväxt på underlagstaket. Se kommentar/riskanalys. |

Fuktfäckar förekommer i underlagstaket, dessa fuktfäckor var vid besiktningstillfället torra och bedöms vara från tiden innan takomläggningen. Det rekommenderas att dessa hålls under uppsikt och ökar fuktfäckarna i storlek eller annan förändring sker bör kontakt tas med en fackman för erforderliga åtgärder.

När det finns oisolerade ventilationsrör på en vind finns det en risk att det kan bli kondens på och i ventilationsrören. Kondensvattnet kan rinna ner och orsaka skador som påverkar byggnaden negativt.

Exempelbild, fuktfläck underlagstak kring genomföring för oisolerat ventilationsrör, köksfläkt.

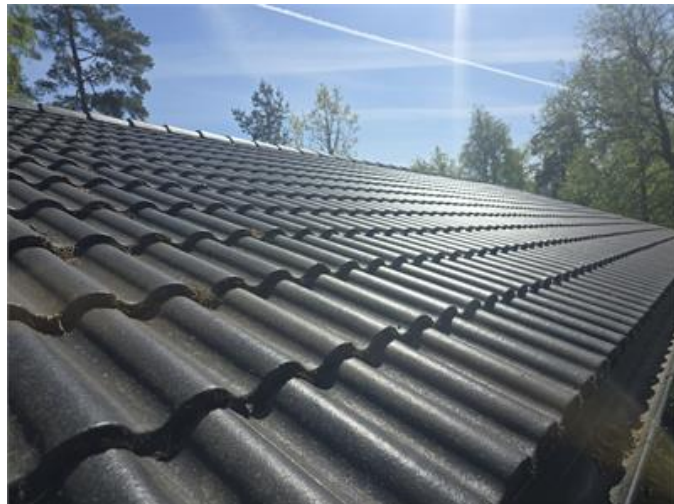
| Besiktningsresultat | | | | | |
|---|---|---|---|---|---|
| Tak | | X | | | yttertaket är kontrollerat från uppställd stege mot takfot, framsida. Det finns ingen takfotsplåt och mosspåväxt noterades på takpannor. Se kommentar/riskanalys. |

Mossan binder fukt, detta kan påverka taket negativt. Om det finns mossor på taket en längre tid kan det inte uteslutas att det kommer uppstå skador på taket, vilket i sin tur påverkar underliggande material och orsakar skador som påverkar byggnaden negativt.

Utan takfotsplåt riskerar snö/is och vatten att tränga in under takpannorna med skador i takfotens yttersta del som möjlig följd.

Översiktsbild tak.

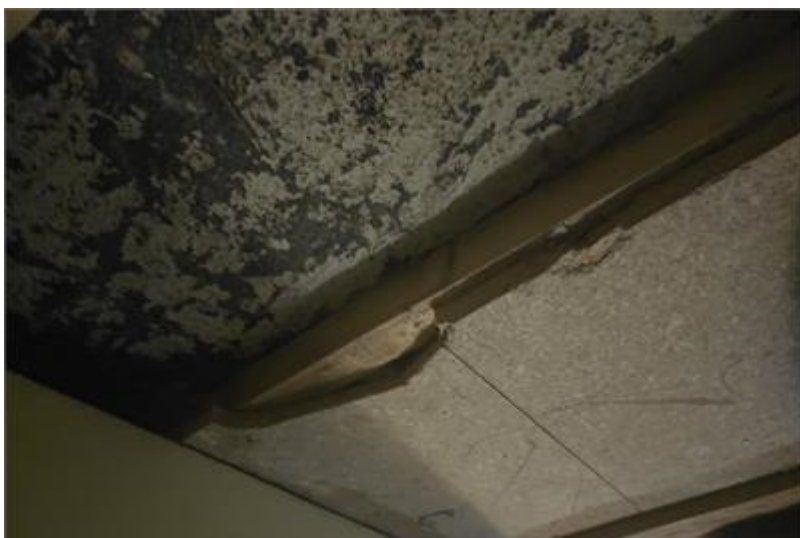
Kontroll har skett genom otätheter i konstruktionerna. Stickprovsmässig Fuktkvotsmätning utfördes med ett högsta värde om 21%Fk, vilket är över gränsvärdet för mikrobiell tillväxt som brukar anges till ca 17%FK. Avvikande lukt upplevdes.

Påbyggda konstruktioner av/med organiska material riskerar, på grund av naturlig fuktpåverkan, att få mikrobiella skador som i sin tur kan leda till elak lukt.

Notera att stickprovsmässig undersökning är utförd samt att mätvärden normalt sett kan variera. För att säkert fastställa konstruktionernas exakta kondition och fuktstatus, samt fastställa orsak och omfattning av de förhöjda fuktkvotsvärden som uppmättes samt den avvikande lukten som upplevdes, måste en mer omfattande undersökning utföras.
