**Fastighetsuppgifter**

Kulinge 1:31

Kulinge 14

## Bilaga 1 för kontroll av valda konstruktioner

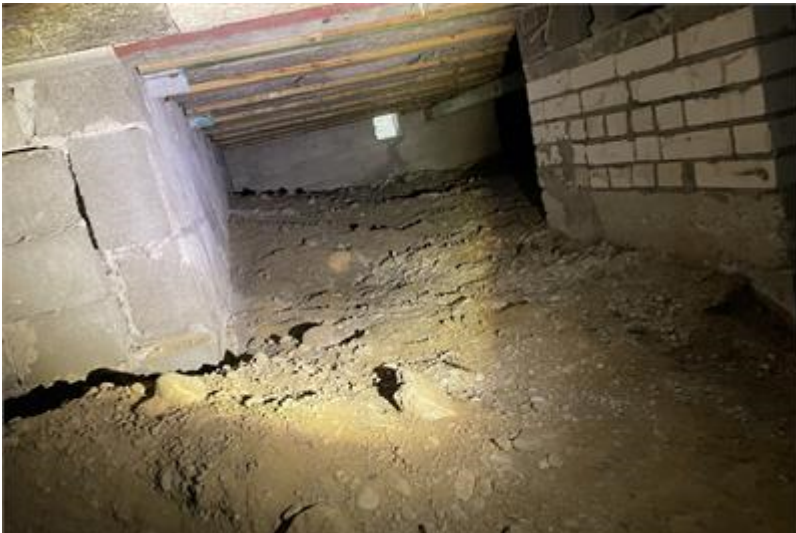
| Konstruktionsuppbyggnad | Blindbotten, isolering/reglar, golv. |

Fuktkvot (FK) uppmättes till 23% i blindbotten. Det kritiska gränsvärdet för mikrobiell tillväxt brukar anges till ca 15-17% fuktkvot (FK).

Fuktvärden över kritisk nivå uppmätta. Avvikande lukt noterades i boendemiljö och i krypgrund. Bör åtgärdas i erforderlig omfattning. Notera att stickprovsmässig undersökning är utförd samt att mätvärden normalt sett kan variera över årstiderna. För att säkert fastställa konstruktionens kondition och fuktstatus måste en mer omfattande undersökning utföras.
