# Besiktningsprotokoll

Anticimex Försäkringsbesiktning i samarbete med Fastighetsbyrån

| Fastighetsadress:<br>Liljestigen 1 | |

| Besiktningsdatum:<br>2025-05-14 | Protokollnummer:<br>69008723 |

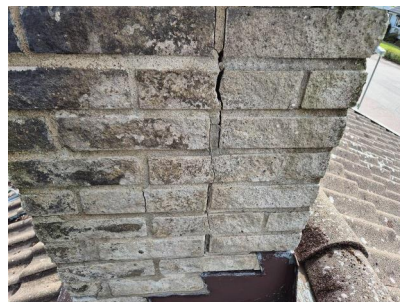
Murstocken har sprickor och otätheter.

Vi rekommenderar att du kontaktar en fackman för kontroll och åtgärd.

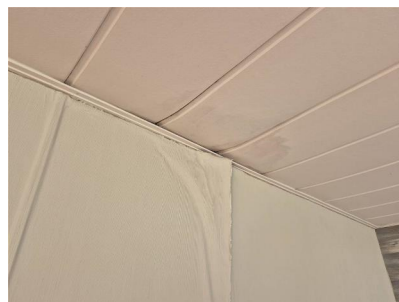
Taket har fuktfläck från ett gammalt läckage från expansionkärlet på vinden.

Även en fläckar på golvet noterades vid element.

Vid fuktmätning noterades inga förhöjda fuktvärden.

Tryckkärl är nu monterat i pannrum istället.

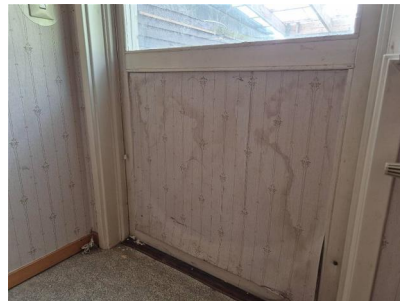
Fläckar noterades på altandörr

Vid fuktindikering noterades inga förhöjda fuktvärden.

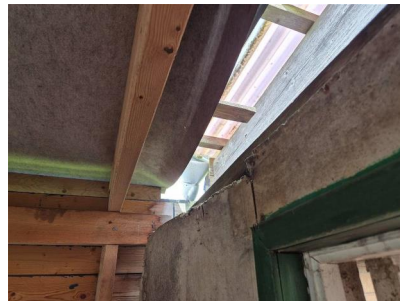
En större äldre fuktskada har funnits i garaget. Plåttak täcker inte hela yttertak.

Rekommenderar att renovera garaget.
