# Besiktningsprotokoll

Anticimex Försäkringsbesiktning i samarbete med Fastighetsbyrån

| Fastighetsbeteckning:<br>Tuve 15:168 | |
| Fastighetsadress:<br>Aspedalsvägen 12 | |

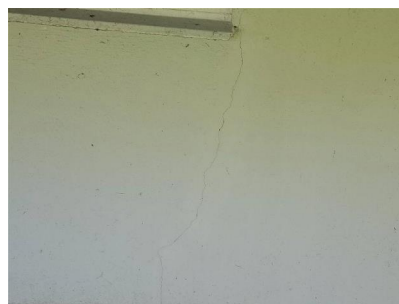
Mindre sprickor finns i sockel.

Dessa bedöms inte ha lett till bakomliggande skador.

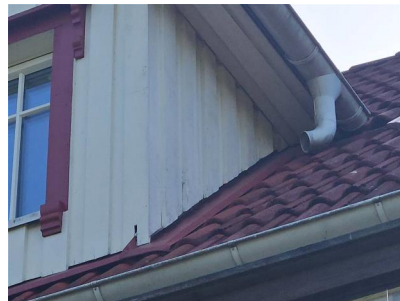
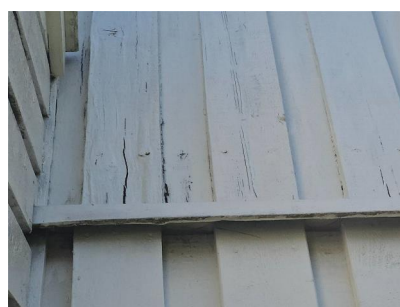
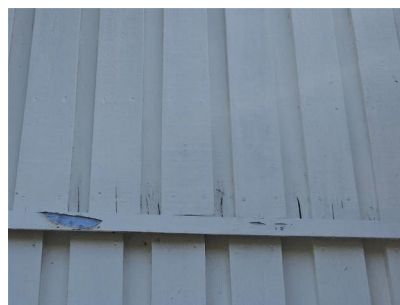
Fasadpanelen är delvis i behov av målning/underhåll, enstaka panelbrädor har mindre rötskador.

Fasadbeklädnad och träkonstruktioner där målningsbehov finns riskerar att få fukt- och rötskador på grund av sämre vattenavvisande förmåga. För att öka livslängden på fasadbeklädnaden rekommenderas målning och underhåll. I samband med ommålning rekommenderas att de rötskadade panelbrädorna byts ut.

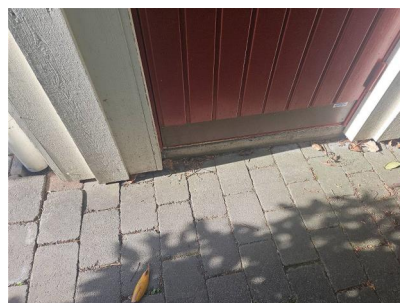
Tröskelbleck saknas under dörr.

Avsaknad av tröskelbleck medför att det finns risk för att vatten kan rinna in och orsaka fuktskador på tröskel och/eller i kringliggande vägg och bjälklag.

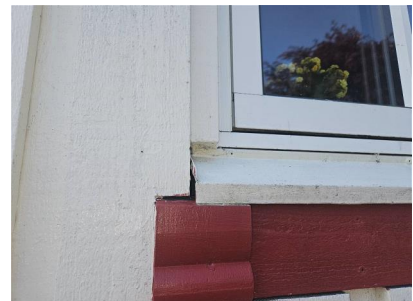
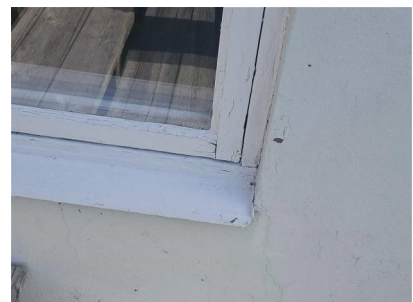
Fönsterbleck är lokalt otäta vid infästningar, mindre underhållsbehov noterades på äldre fönster.

Eftersom fönsterblecken delvis är otäta finns risk att vatten tränger in i väggen vilket i sin tur kan leda till fuktskador i väggkonstruktionen.

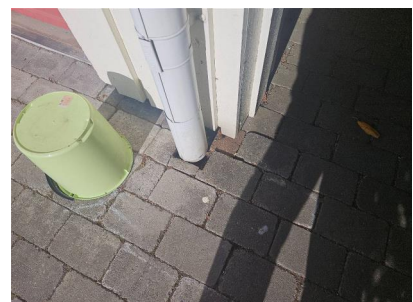
Stuprör är delvis inte anslutet till markledning.

Stuprör som inte är anslutet till markledning kan medföra en ökad fuktbelastning på grundmur/sockel som i sin tur kan leda till fuktrelaterade skador.

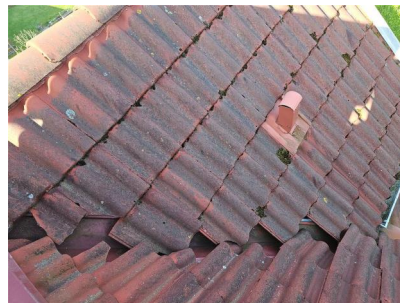
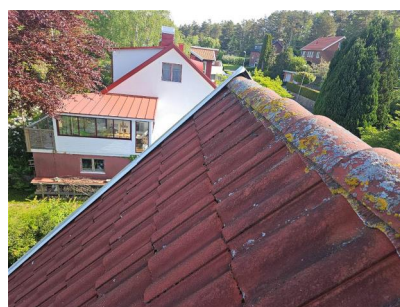
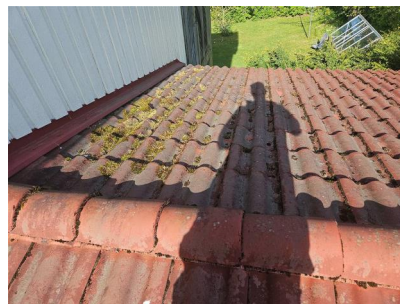
Takpannor är lösa vid vinkelrännor på taket.

Takpannorna vid vinkelrännan är inte ordentligt fastsatta i läkten. Detta medför att takpannorna kan ändra läge, vilket i sin tur kan leda till att regnvatten kan rinna in i takkonstruktionen och orsaka mikrobiella skador (angrepp av mikroorganismer) i takbrädor och takstolar.

Mindre mosspåväxt finns på takpannor.

Mossa som växer på taket kan leda till att taktäckningen har ett minskat motstånd mot vatteninträngning. Detta i sin tur kan leda till fuktskador på träläkt och takkonstruktionen vilket kan resultera i mikrobiella skador (angrepp av mikroorganismer).

För att öka livslängden på taket rekommenderas att mossan tas bort från takpannorna.

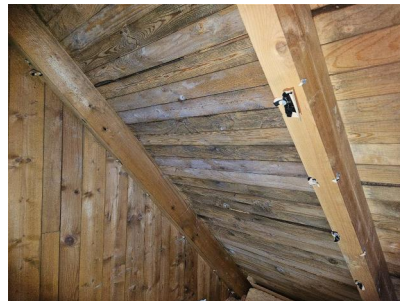
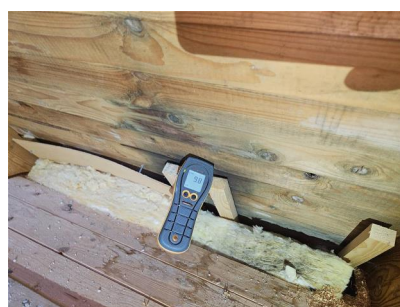
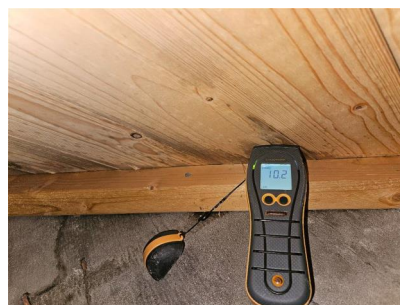
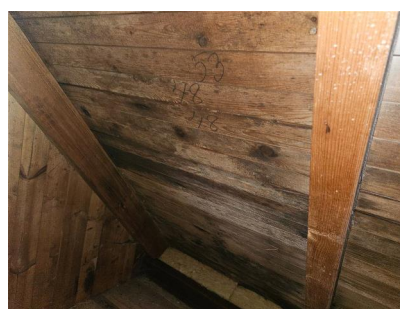
Mikrobiell påväxt finns på underlagstaket.

Vid fuktkvotsmätning som utfördes stickprovsvis i underlagstak uppmättes fuktkvoter under den kritiska gränsen för mikrobiell tillväxt (vanligt förekommande i liknande hus).

Risk för mikrobiell tillväxt föreligger om den relativa fuktigheten (RF) i den omgivande luften är över 75% vilket i furuvirke motsvarar en fuktkvot (FK) på 17 %.

Fuktkvoter uppmättes till 9,8-10,2% i underlagstak.

Detta kan vara ett tecken på att vinden tillförs fukt inifrån bostaden.

För att komma tillrätta med detta kan fukttillförseln inifrån bostaden behöva minskas. Det kan göras genom att ventilationen i bostaden förbättras samt att eventuella otätheter i vindsbjälklaget (tak-/väggvinklar, taklucka med mera) tätas. Läs Anticimex faktablad om uppvärmda vindsutrymmen för tips och råd.

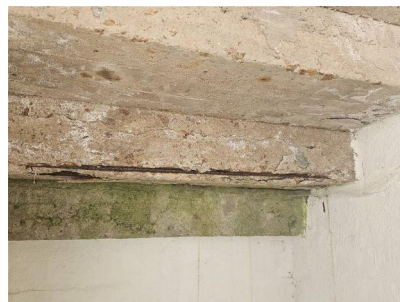
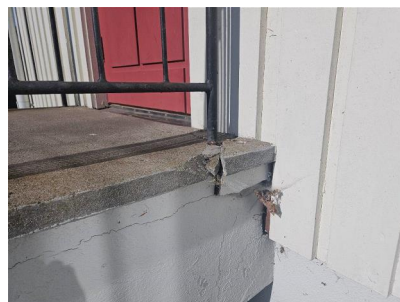
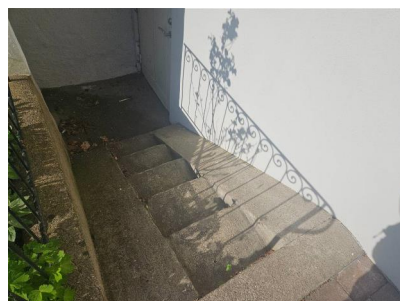
Trappa har betongsläppor/sprickor och lokalt rostangripen armering.

När armering rostar utvidgas den kraftigt vilket kan orsaka fogsläpp och sprickbildning i trappa. Detta kan i sin tur leda till fuktskador i bakomliggande konstruktioner.

Den utvändiga källarnedgången har inget ovanliggande tak samt att trappan i sig är vidgjuten mot grundmuren. Detta medför en ökad fuktbelastning för källarens grundmur, vilket i sig kan leda till fuktrelaterade skador som tex. puts och färgsläpp. För att minska risken för att vatten tränger in i källaren är det viktigt att säkerställa att källarnedgångens brunn fungerar och rengörs regelbundet.

Vi rekommenderar en fördjupad undersökning av bygg/betongentreprenör för att bedöma orsak och omfattning samt lämpliga åtgärder.

Viktigt är att brunnen framför källardörren är fri från skräp så att avrinning av regn- och smältvatten fungerar. Skärmtak kan monteras för ytterligare skydd.

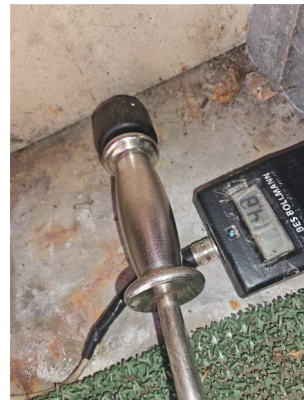
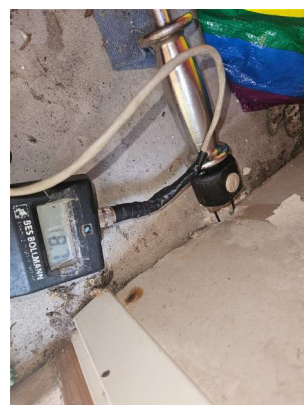
Vid kontroll av konstruktion uppmättes fuktvärden både under och över kritisk nivå för mikrobiell tillväxt och normal lukt upplevdes. Grundläggningen består av en betongplatta på mark eventuellt med underliggande isolering. Risk för mikrobiell tillväxt föreligger om den relativa fuktigheten (RF) i den omgivande luften är över 75 % vilket i furuvirke motsvarar en fuktkvot (FK) på 17 %. Fuktkvoten uppmättes i nederkant yttervägg 14,8-18,7% i en ytterväggsregel.

Vi rekommenderar en fördjupad undersökning av byggentreprenör för att bedöma orsak och omfattning samt eventuella åtgärder.

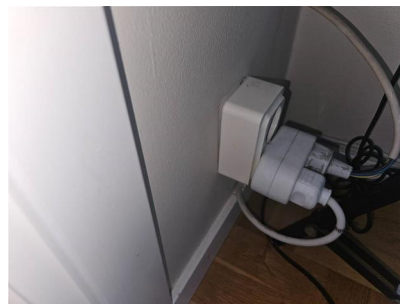
Vägguttag har en bristfälligt infästning i vägg.

Fast montering rekommenderas.

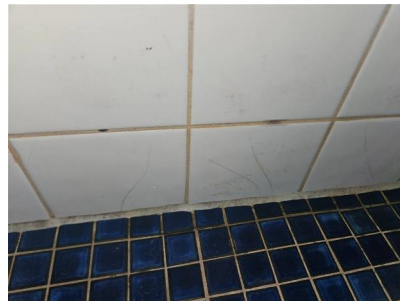
Mindre krackeleringar noterades i emalj på kakelplattor, även klämring bottenar ej i sitt säte i golvbrunn.

Bedöms ej ha lett till följdsador.

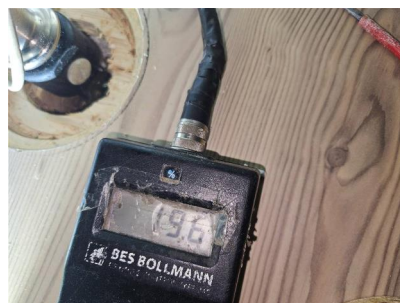
Vid kontroll av konstruktion uppmättes fuktvärden över kritisk nivå för mikrobiell tillväxt och mikrobiell lukt upplevdes i provhål.

Grundläggningen består av en betongplatta på mark utan underliggande isolering och med ett uppreglat isolerat golv dikt an betongen, även utreglade ytterväggar finns. Dessa konstruktioner får ofta skador på grund av naturlig fuktvandring.

Fuktkvoten uppmättes via befintligt provhål till 19,6% i en äldre träskyddsbehandlad golvregel.

En fördjupad undersökning rekommenderas för att konstatera orsak till och omfattning av uppmätt fuktvärde i konstruktionen. Det är viktigt att tänka på att denna rekommendation om fördjupad undersökningen gäller samtliga påbyggda konstruktioner i källarplanet innehållande organiska material.
