# Besiktningsprotokoll

Anticimex Försäkringsbesiktning i samarbete med Fastighetsbyrån

| Fastighetsbeteckning:<br>Tunnbindaren 22 | |

| Besiktningsdatum:<br>2025-05-12 | Protokollnummer:<br>68998819 |

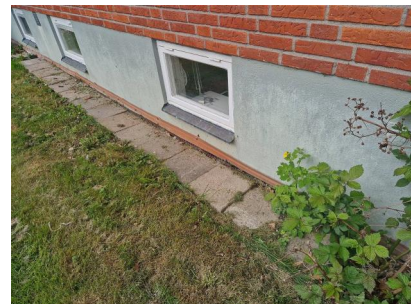
Utvändigt fuktskydd ligger oskyddat ovan mark.  
- Den nyare dräneringen med platonmatta är inte utförd runt hela huset.  
Bara delar av huset har nyare dränering.

Risk finns att det utvändiga fuktskyddet skadas och funktionen försämras.

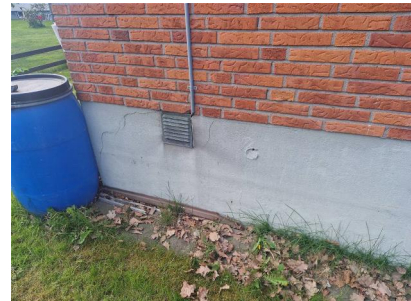
Sprickor finns i sockel.

Detta kan leda till fukt- och frysskador i konstruktionen.

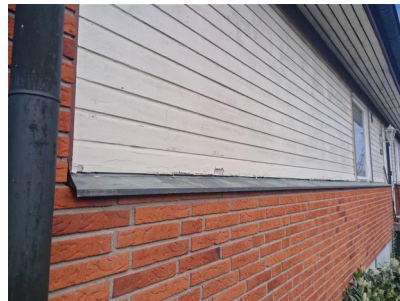
Fasadpanelen är i behov av målning/underhåll.

Fasadbeklädnad och träkonstruktioner där målningsbehov finns riskerar att få fukt- och rötskador på grund av sämre vattenavvisande förmåga. För att öka livslängden på fasadbeklädnaden rekommenderas målning och underhåll.

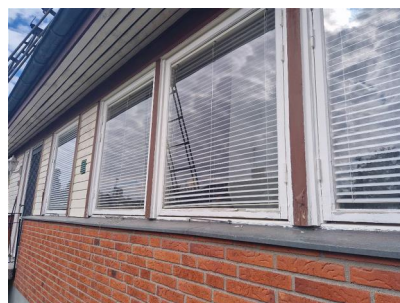
Fönster är i behov av målning/underhåll.

Fönsterbågar och fönsterkarmar där målningsbehov finns riskerar att få fukt- och rötskador på grund av sämre vattenavvisande förmåga.

För att öka livslängden på fönster rekommenderas målning och underhåll.

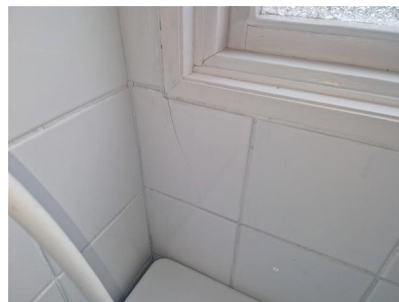
Våutrymmet har äldre yt-/tätskikt.

- Golvbrunn av gjutjärn
- Spricka i kakel.
- Fönster olämpligt placerad

Utrymmet är äldre och har passerat tiden för sin tekniska livslängd.

Renovering av utrymmet rekommenderas. Kontakta en behörig våtrumsentreprenör för en renovering. I samband med renoveringen bör omkringliggande konstruktioner kontrolleras för att upptäcka eventuella följskador.

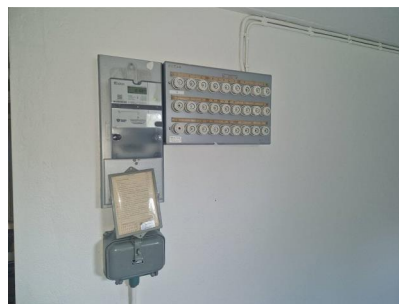
Jordfelsbrytare finns ej.

Det finns inget krav att hus byggda före år 2000 ska ha jordfelsbrytare. Jordfelsbrytaren minskar dock risken för personskador och brand orsakade av elanläggningen.

Kontakta en elektriker för kontroll och åtgärd.

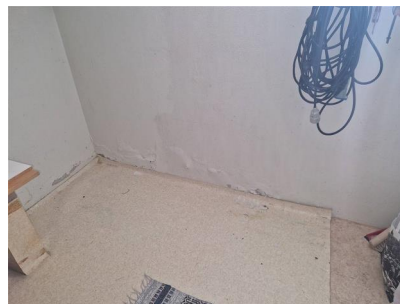
Puts och färgsläpp lokalt.

Min bedömning är att orsaken är fel färg.  
Färgen innehåller plast.
