# Besiktningsprotokoll

Anticimex Försäkringsbesiktning i samarbete med Fastighetsbyrån

| Fastighetsadress:<br>Träslövsvägen 145c | |

| Besiktningsdatum:<br>2025-05-13 | Protokollnummer:<br>68912253 |

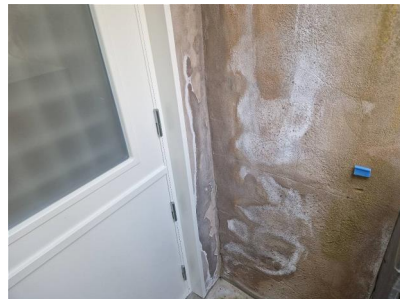
Utfällningar finns på grundmuren och trappmuren vid källarytterdörren.

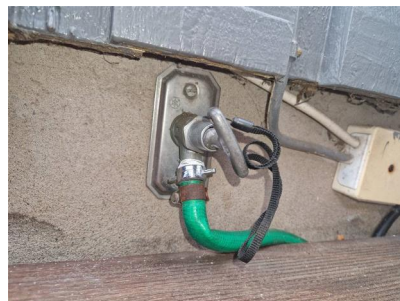
Vattenutkastaren i uterummet är inte frostsäker självdränerande.

När vattenutkastaren inte är frostsäker ökar risken för att den ska frysa sönder och orsaka vattenskada om slang/koppling sitter kvar.

Byt till självdränerande vattenutkastare vilket innebär att den är frostsäker.

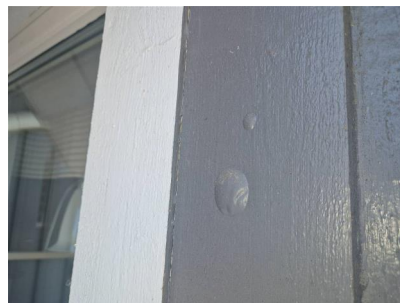
Lokalt förekommer bubblor i färgen.

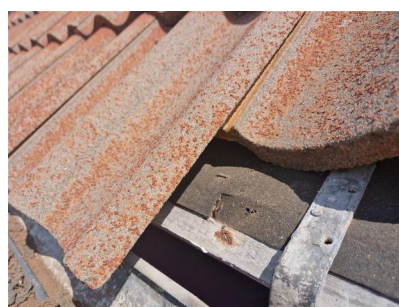
Yttertaket är sedan byggnationen.  
Takpannorna är vädernötta.  
Färgsläpp finns från plåtarbeten.

Vid stickprovsvis kontroll av underlagstaket noterades att pappen bitvis är sprucken längst ner vid takfoten och att pappen avslutas mot takfotsbrädan.

Takpannor, plåtdetaljer och underlagspapp har enligt vår bedömning en begränsad livslängd. Eftersom husets taktäckning är äldre har det ett minskat motstånd mot vatteninträngning. Detta i sin tur kan leda till fuktskador på träläkt och vidare ner i underliggande konstruktioner.

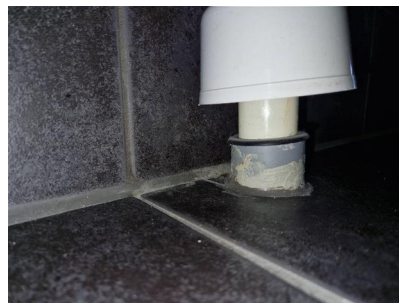
Rör genomföringar finns nära golv-/väggvinkeln.  
Golvfallet är bristfälligt utfört.

Bristerna avviker från då gällande branschregler och medför en ökad risk att fuktrelaterade skador kan uppstå.  
Fackmässigt utförande innebär att arbetet ska utföras enligt Boverkets byggregler, gällande branschregler samt monteringsanvisningar för samtliga material. Om dessa regler och anvisningar inte följs och en skada inträffar riskerar man att få en nedsatt eller utebliven skadeersättning från sitt försäkringsbolag (villahem).

Fuktindikering utfördes i utrymmet utan anmärkning.
