# Besiktningsprotokoll

Anticimex Försäkringsbesiktning i samarbete med Fastighetsbyrån

| Fastighetsadress:<br>Per Eriksgatan 18 | |

| Besiktningsdatum:<br>2025-05-02 | Protokollnummer:<br>68977224 |

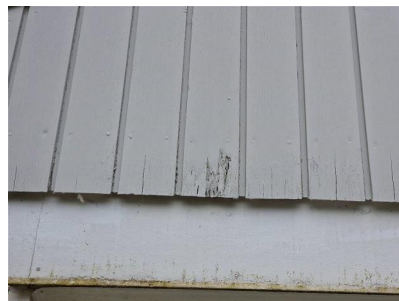
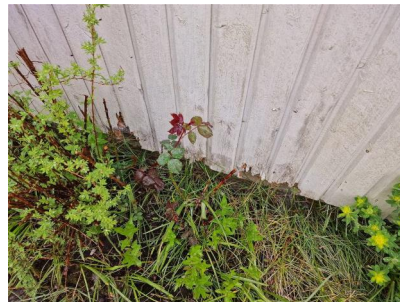
Panelbrädor har rötskador främst på garagedel.  
Fasadpanelen är i behov av målning/underhåll.

Fasadbeklädnad och träkonstruktioner där målningsbehov finns riskerar att få fukt- och rötskador på grund av sämre vattenavvisande förmåga. För att öka livslängden på fasadbeklädnaden rekommenderas målning och underhåll. I samband med ommålning rekommenderas att de rötskadade panelbrädorna byts ut.

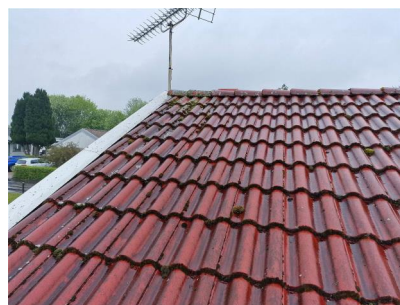
Mosspåväxt finns på takpannor.

Mossa som växer på taket kan leda till att taktäckningen har ett minskat motstånd mot vatteninträngning. Detta i sin tur kan leda till fuktskador på träläkt och takkonstruktionen vilket kan resultera i mikrobiella skador (angrepp av mikroorganismer).

För att öka livslängden på taket rekommenderas att mossan tas bort från takpannorna.

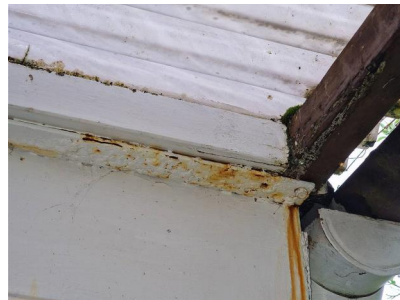
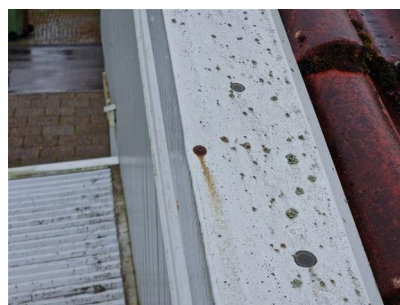
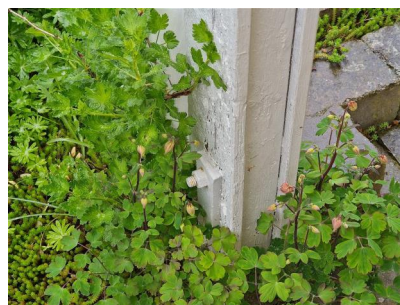
Det noterades att bärande stöd till carportens tak är rostigt och ett pågående läckage mellan garagetak och carportsdel förekommer. Röta finns även på bärande stolpe till altantak. Vidare noteras att det finns rostiga infästningar på vattplåt.

Det rekommenderas att kontakta en behörig fackman för kontroll och lämplig åtgärd.

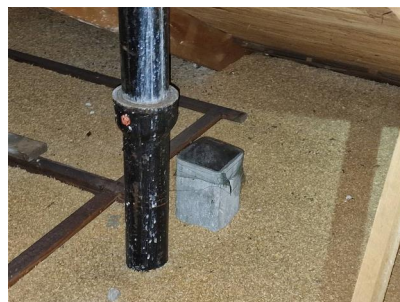
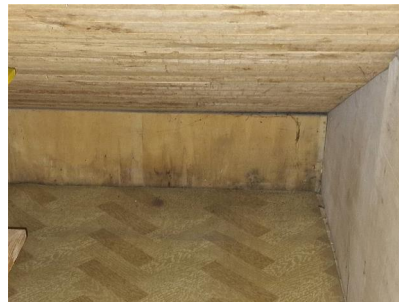
Avluftning avslutas på vind. När avluftningen avslutas på vinden så finns det en risk att vid ett eventuellt läckage från vakuumventilen kan varm och fuktig luft strömma in i vindsutrymmet med fukt- och lukterrelaterade skador som möjlig följd.

Missfärgning finns på inklädd del vid takfotsavluftningen. Den upptäckta missfärgningen på underlagstaket kan vara ett tecken på att vinden tillförs fukt inifrån bostaden och/eller uteluften. Det rekommenderas att inklädnaden tas bort för bättre avluftning.

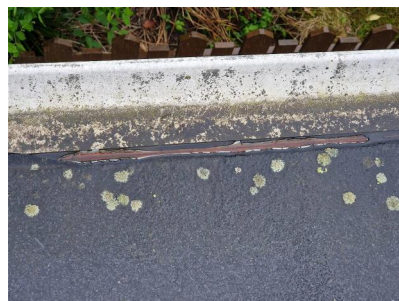
Takpappen är äldre.  
Ytrost förekommer på plåtdetaljer.

Tätskiktet på ett platt/låglutande tak har enligt vår bedömning en begränsad livslängd. Eftersom takpappen är äldre har det ett minskat motstånd mot vattengenomträngning. Detta i sin tur kan leda till att takkonstruktionen drabbas av fuktskador.

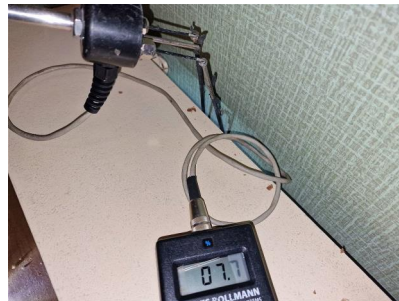
Vid kontroll av konstruktion uppmättes fuktvärden under kritisk nivå för mikrobiell tillväxt och normal lukt upplevdes.

Grundläggningen består av en betongplatta på mark utan underliggande isolering och med ett uppreglat isolerat golv dikt an betongen.

Fuktkvoten uppmättes till 7,7 %. Det finns risk för mikrobiell tillväxt om den relativa fuktigheten (RF) i den omgivande luften är över 75 %. I furuvirke motsvarar det en fuktkvot (FK) på 17 %.

Befintlig golvkonstruktion och eventuella väggssyllar riskerar att drabbas av fuktskador på grund av naturlig fuktpåverkan. Detta i sin tur kan leda till mikrobiella skador (angrepp av mikroorganismer) som kan resultera i att mikrobiell lukt sprids till boendemiljön. Om väggssyllarna är tryckimpregnerade kan även en kemisk lukt förekomma.

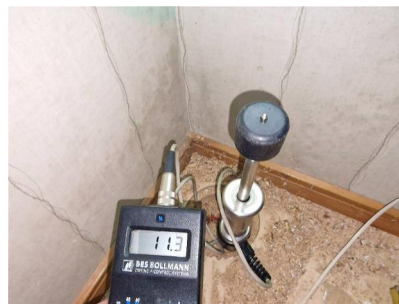
Vid kontroll av konstruktion uppmättes fuktvärden under kritisk nivå för mikrobiell tillväxt och normal lukt upplevdes.

Grundläggningen består av en betongplatta på mark utan underliggande isolering och med ett uppreglat isolerat golv dikt an betongen.

Fuktkvoten uppmättes till 11,3 %. Det finns risk för mikrobiell tillväxt om den relativa fuktigheten (RF) i den omgivande luften är över 75 %. I furuvirke motsvarar det en fuktkvot (FK) på 17 %.

Befintlig golvkonstruktion och eventuella väggssyllar riskerar att drabbas av fuktskador på grund av naturlig fuktpåverkan. Detta i sin tur kan leda till mikrobiella skador (angrepp av mikroorganismer) som kan resultera i att mikrobiell lukt sprids till boendemiljön. Om väggssyllarna är tryckimpregnerade kan även en kemisk lukt förekomma.
