# Besiktningsprotokoll

Anticimex Försäkringsbesiktning i samarbete med Fastighetsbyrån

| Fastighetsadress:<br>Ekmansgatan 2 | |

| Besiktningsdatum:<br>2025-05-08 | Protokollnummer:<br>68981458 |

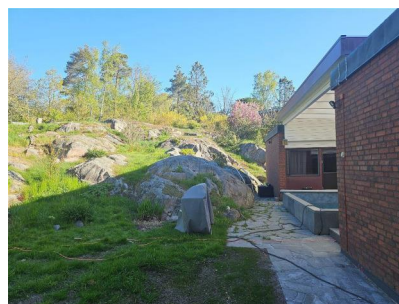
### Utvändigt / Markförhållanden

Marken lutar delvis mot huset.

Detta innebär en ökad fuktbelastning mot grunden vilket i sin tur kan orsaka fuktskador i huset.

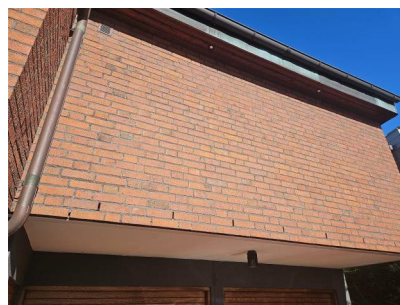
### Utvändigt / Fasad

Tegelfasaden är äldre.

Tegel är ett starkt och tåligt fasadmateriäl som kräver lite underhåll. Ofta förekommer tunna sprickor vilket oftast har kosmetisk betydelse. Med tiden behöver dock oftast fogar kompletteras samt fasadens kramling (förankring i stommen) kan rosta sönder/lossna vilket innebär att fasaden kan bukta/svikta. Vanligt förekommande är även att armeringen över fönster/dörrar rostar (utvidgas) varvid den kraften kan orsaka fogsläpp och sprickbildning i tegelfasader. Ovanstående kan i sin tur leda till fuktskador i bakomliggande konstruktioner. Stora avvikelser förekommer dock beroende på hur utsatt fasaden är.

Befintlig fasad bedöms dock vara i god kondition med hänsyn till ålder.

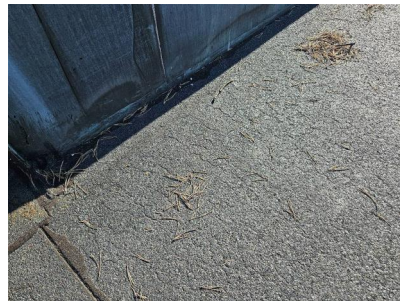
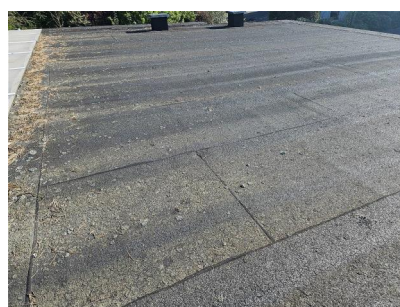
### Utvändigt / Tak

Takpappen är äldre.  
Lokala ytsprickor noterades på pappbeläggning.

Tätskiktet på ett platt/låglutande tak har enligt vår bedömning en begränsad livslängd. Eftersom takpappen är äldre har det ett minskat motstånd mot vattengenomträngning. Detta i sin tur kan leda till att takkonstruktionen drabbas av fuktskador.

Man kan förvänta sig att inom en snar framtid behöva göra en takomläggning.

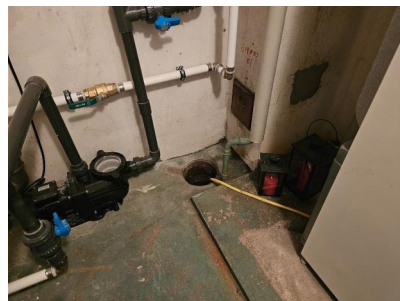
### Souterrängplan / Pannrum

Gjutjärnsbrunnen är rostangripen.

Byt brunn vid renovering av utrymmet eller om avloppslukt skulle uppstå på grund av genomrostning i tex vattenlås.

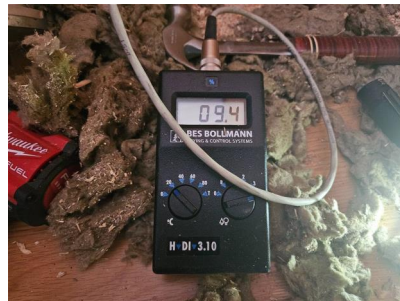
### Souterrängplan / Allmänt 2

Vid kontroll av konstruktion som utfördes i kontor/arbetsrum uppmättes fuktvärden under kritisk nivå för mikrobiell tillväxt och normal lukt upplevdes.

Grundläggningen i kontor/arbetsrum består av en betongplatta på mark utan underliggande isolering och med ett uppreglat isolerat golv dikt an betongen.

Risk för mikrobiell tillväxt föreligger om den relativa fuktigheten (RF) i den omgivande luften är över 75 % vilket i furuvirke motsvarar en fuktkvot (FK) på 17 %.

Fuktkvoten uppmättes till 9,4 % FK.

Befintlig golvkonstruktion och eventuella väggssyllar riskerar att drabbas av fuktskador på grund av naturlig fuktpåverkan. Detta i sin tur kan leda till mikrobiella skador (angrepp av mikroorganismer) som kan resultera i att mikrobiell lukt sprids till boendemiljön. Om väggssyllarna är tryckimpregnerade kan även en kemisk lukt förekomma.
