Stökhagen 19

Stökhagsvägen 36

| Besiktningsdatum | 2025-05-15 |
| Besiktningsföretag | OBM Byggnadsmiljö AB |

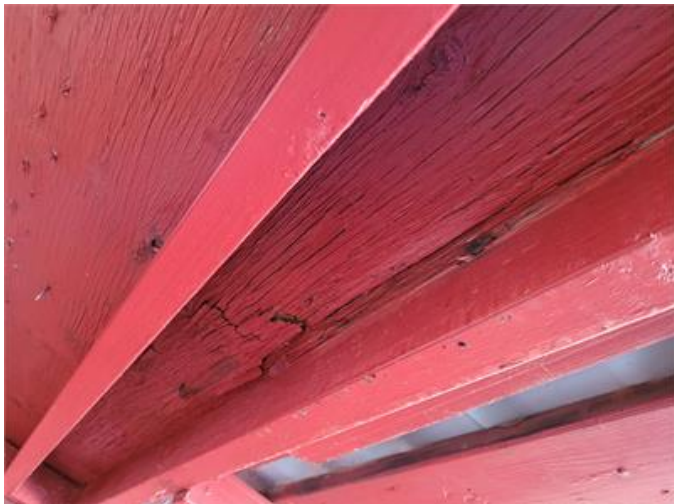
| Besiktningsresultat | | | | | |
|---|---|---|---|---|---|
| Fasad | | x | | | <ul style="list-style-type: none"> <li>- Träfasad har underhållsbehov.</li> <li>- Sprickor i fasadputs förekommer i normal omfattning.</li> <li>- Plåttak ovan altan är buckligt samt underlagstak av trä är delvis rötskadat. Se bild</li> </ul> |

Plåttak ovan altan är buckligt samt underlagstak av trä är delvis rötskadat.
