**Fastighetsuppgifter**

Vetet 34

Skördevägen 68

| Uppdragsnummer | A32842 |

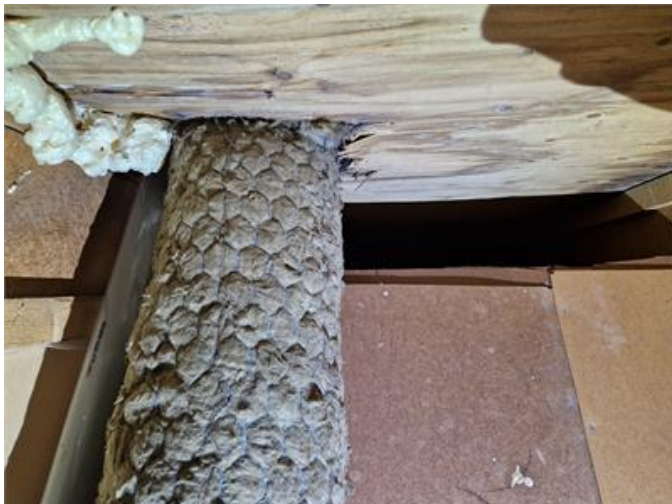
| Besiktningsresultat | | | | | |
|---|---|---|---|---|---|
| Vind | | X | | | - Mikrobiell påväxt förekommer i underlagstak.<br>- Fuktfläckar förekommer runt rörgenomföring i tak. Se även bild sid 5. Detta bör kontrolleras regelbundet för att se om förändringar sker och om åtgärder behöver vidtas. |

Vind:  
Fuktfläckar förekommer runt rör genomföring i tak.

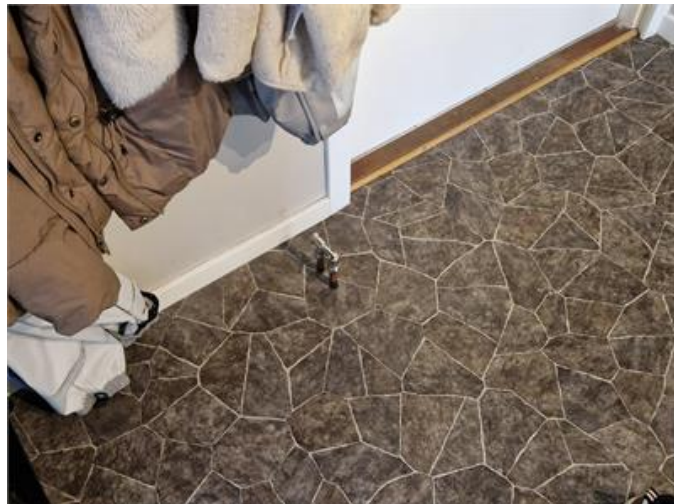
| Besiktningsresultat | | | | | |
|---|---|---|---|---|---|
| Entréhall | X | | | | Rörgenomföringar placerade på utsatt plats - Ökad risk för skador. Se även bild sid 5. |

Entréhall:  
Rör genomföringar placerade på utsatt plats

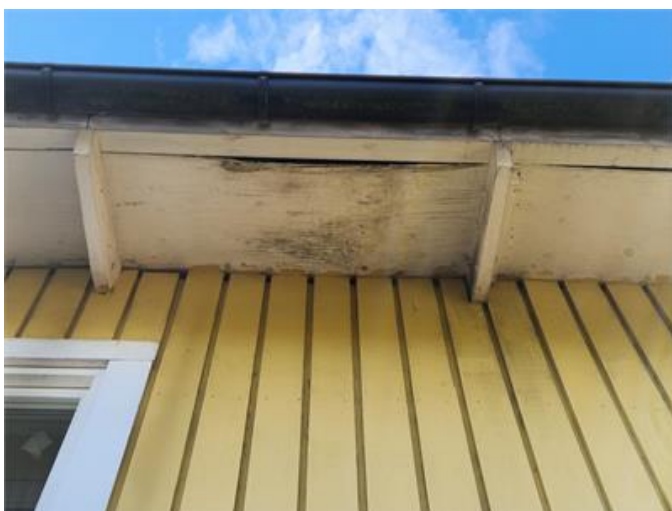
| Besiktningsresultat | | | | | |
|---|---|---|---|---|---|
| Tak | | | X | | - Taket har äldre standard och dess tekniska livslängd anses vara passerad, se även info på protokollets näst sista sida Pos. 2.<br>- Fuktgenomslag noterades i takfot. Se även bild sid 5.<br>Kontakt bör tas med fackman för kontroll och bedömning av åtgärdsbehov. (Taket besiktat från mark) |

Tak:  
Fuktgenomslag noterades i takfot.

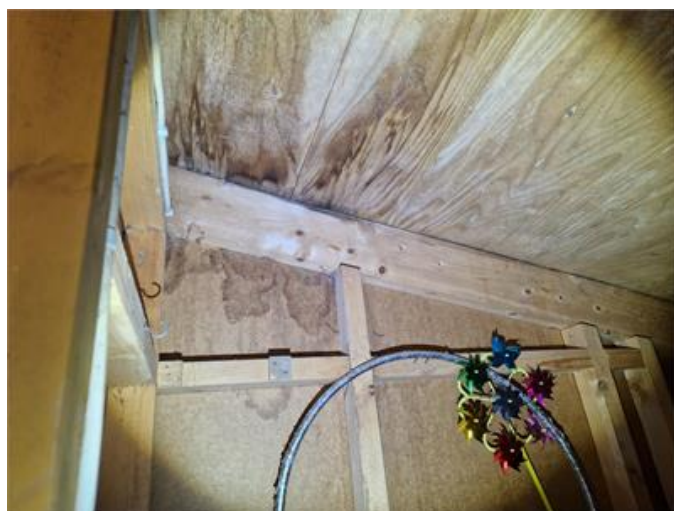
| Besiktningsresultat | | | | | |
|---|---|---|---|---|---|
| Förråd | | | X | | - Byggnader av enklare teknisk byggstandard.<br>- Fasadpanel är i behov av målning/underhåll.<br>- Takpappens tekniska livslängd anses vara passerad och underhållsbehov föreligger.<br>- Fuktfläckar noterades i innertak och på insida vägg i förråd på husets framsida.<br>Åtgärdsbehov föreligger. |

Förråd:  
Fuktfläckar noterades i innertak och på insida vägg

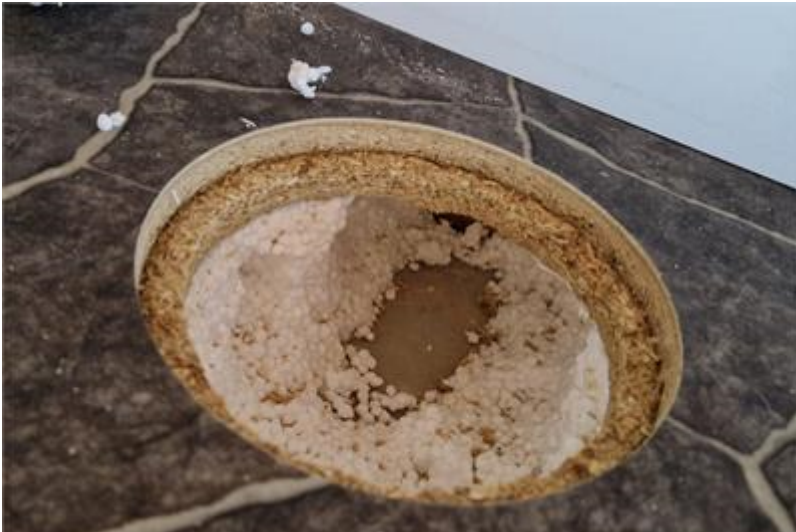
Det kritiska gränsvärdet för mikrobiell tillväxt brukar anges till ca 15-17% fuktkvot (FK).

FK uppmättes till 8% i träregel i golv/Väggvinkel och ingen avvikande lukt upplevdes i provhål.
