**Fastighetsuppgifter**

Götetorp 1:127

Frödingsvägen 19

**Besiktningsuppgifter**

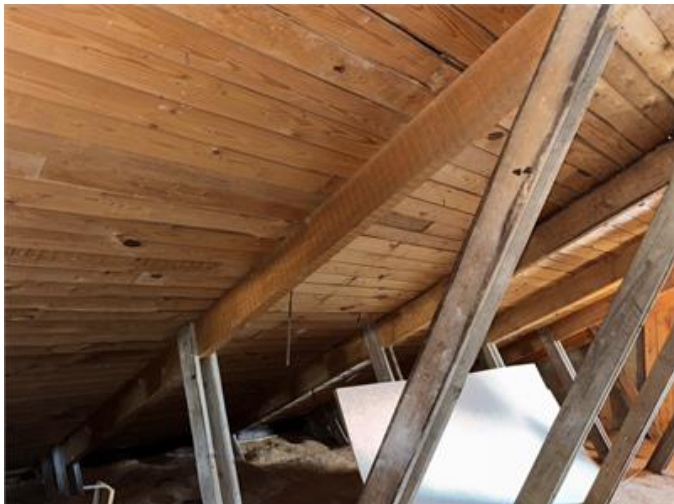
| Besiktningsresultat | | | | | |
|---|---|---|---|---|---|
| Nockvind | | X | | | Skador förekommer på äldre ventilationsrör av eternit. |
