# Besiktningsprotokoll

Anticimex Överlåtelsebesiktning av småhus - nivå 1

| Hagavägen 22 | |

| 2025-05-12 | 69006104 |

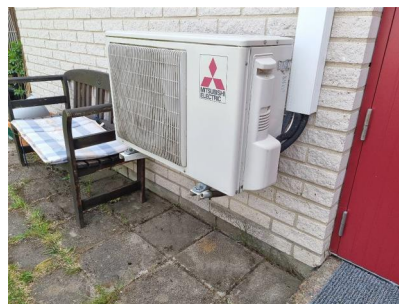
Kondensvatten från luftvärmepumpens utedel leds inte bort från husgrunden.

Detta medför ökad risk för att vatten tränger in i anslutande konstruktioner, vilket i sin tur kan leda till fuktrelaterade skador. Observera att besiktning av byggnadens värmesystem eller värmepumpen inte har ingått i uppdraget.

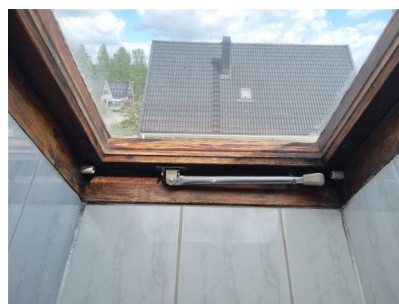
Isolerglas är äldre och fönster är i behov av målning/underhåll, Fuktanvisningar finns vid takfönstret i badrummet.

Befintliga fönster är äldre vilket betyder att tätningen mellan fönsterrutorna kan vara sämre. Detta kan leda till att missfärgning/imma kan uppstå mellan glasrutorna.

Fönsterbågar och fönsterkarmar där målningsbehov finns riskerar att få fukt- och rötskador på grund av sämre vattenavvisande förmåga.

För att öka livslängden på fönster rekommenderas målning och underhåll.

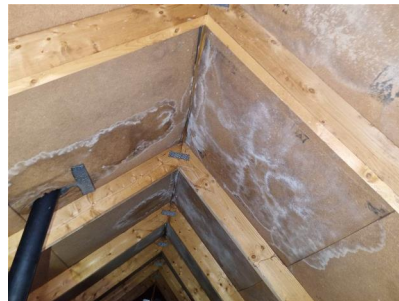
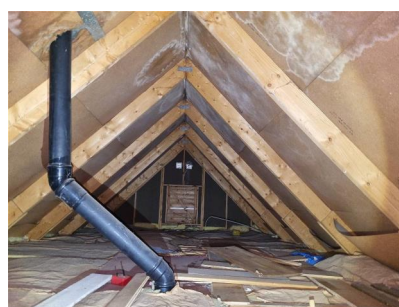
Underlagstaket har fuktfläckar som enligt uppgift uppkom i samband med rengöring av taket.

Vid kontroll av vinden uppmättes fuktvärden under kritisk fuktnivå för mikrobiell tillväxt och en normal lukt upplevdes.

Fuktkvoten i underlagstak/takbjälkar uppmättes vid besiktningstillfället till 7 % (Gränsvärde 17%).

Det finns risk för mikrobiell tillväxt om den relativa fuktigheten (RF) i den omgivande luften är över 75 %. I furuvirke motsvarar det en fuktkvot (FK) på 17 %.

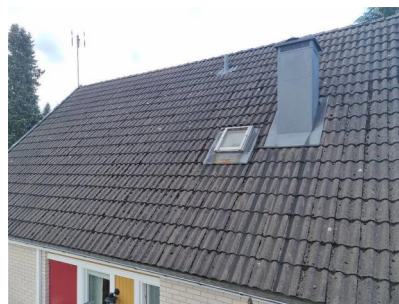
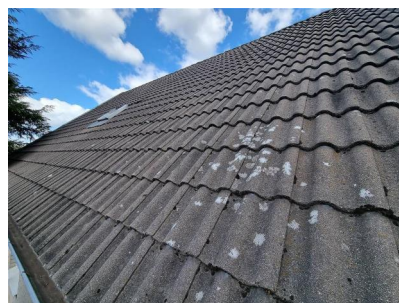
Taket är äldre och som köpare bör man börja planera ett kommande takbyte. Det förekommer även fuktfläckar på vinden och dessa uppkom enligt uppgift ca 2010 i samband med att man rengjorde taket.

Yttertaket är äldre.

Takpannor, plåtdetaljer och underlagspapp har enligt vår bedömning en begränsad livslängd. Eftersom husets taktäckning är äldre har det ett minskat motstånd mot vatteninträngning. Detta i sin tur kan leda till fuktskador på träläkt och vidare ner i underliggande konstruktioner.

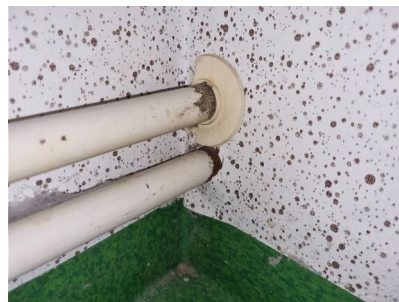
Våutrymmet är av äldre standard och genomföringar vid duschen är otäta.

Golvbrunnen vid tvättstället är en äldre typ av gjutjärnsbrunn.

Eftersom funktionen, som innebär att ytskiktet/tätskiktet ska vara vattentätt, kan vara nedsatt finns en ökad risk att vatten tränger igenom ytskiktet/tätskiktet med vattenskador i omkringliggande konstruktioner som följd.

Fuktindikering i utrymmet gav inga förhöjda fuktindikationer.

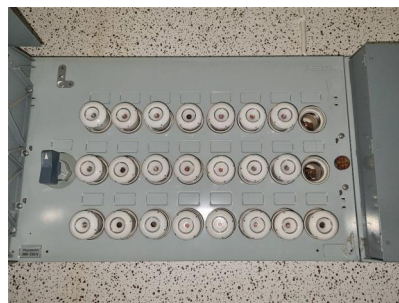
Säkringshuvar och jordfelsbrytare saknas i elcentralen.

Det finns inget krav att hus byggda före år 2000 ska ha jordfelsbrytare. Jordfelsbrytaren minskar dock risken för personsador och brand orsakade av elanläggningen.

Montera säkringshuvar i elcentralen och kontakta en elektriker för att kontrollera möjligheten att installera en jordfelbrytare

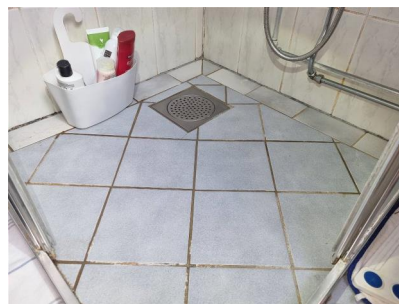
Golfallet mot brunnen är svag och rör genomföring finns i golvet.

Brister i golvets och/eller tätskiktets lutning samt genomföringar medför risk för att vatten tränger in i omkringliggande konstruktioner/utrymmen vilket i sin tur orsakar fuktrelaterade skador. golvlutningen medför också ökad risk för att vatten blir stående i golvets lågpunkter, vilket kan orsaka missfärgningar på klinker/fogar samt att "unken" lukt uppstår.

Normala fuktvärden indikerades mot klinker/kakel.
