# Besiktningsprotokoll

Anticimex Försäkringsbesiktning i samarbete med Fastighetsbyrån

| Fastighetsadress:<br>Vargövägen 4 | |

| Besiktningsdatum:<br>2025-05-12 | Protokollnummer:<br>69008550 |

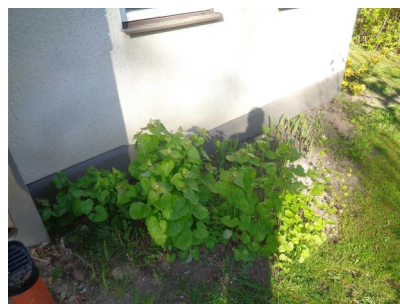
Växter finns i anslutning till byggnaden.

När det finns rabatter och växter nära byggnaden finns risk att fukt stannar kvar i väggarna. Detta kan i sin tur orsaka invändiga fuktskador. Växternas rötter kan också skada grundmuren och sätta dräneringsledningen ur funktion.

Marken lutar ställvis mot huset.

Detta innebär en ökad fuktbelastning mot grunden vilket i sin tur kan orsaka fuktskador i huset.

Området närmast huset rekommenderas att vara fritt från växtlighet.

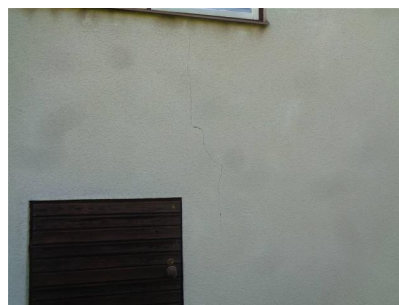
Sprickor med delvis bomljud finns i putsfasaden.

Mindre skada noteras i tegel

Vi rekommenderar att kontakt tas med en behörig fackman för en fördjupad undersökning för att bedöma orsak och omfattning.

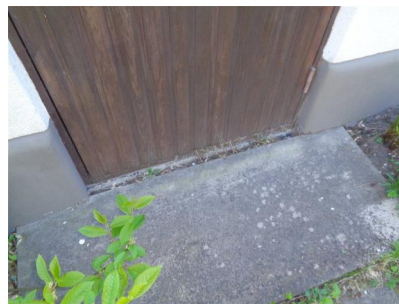
Tröskelbleck saknas under dörr.

Avsaknad av tröskelbleck medför att det finns risk för att vatten kan rinna in och orsaka fuktskador på tröskel och/eller i kringliggande vägg och bjälklag.

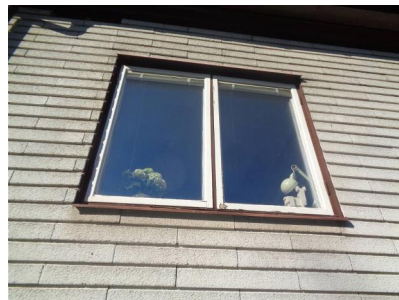
Fönster är delvis i behov av målning/underhåll.

Fönsterbågar och fönsterkarmar där målningsbehov finns riskerar att få fukt- och rötskador på grund av sämre vattenavvisande förmåga.

För att öka livslängden på fönster rekommenderas målning och underhåll.

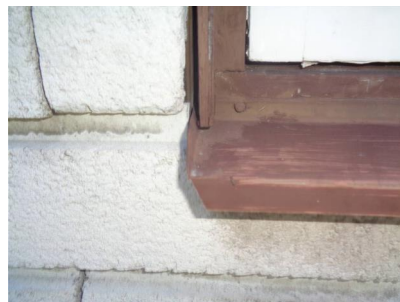
Fönsterbleck är ställvis otäta vid infästningar/uppvik.

Eftersom fönsterblecken är otäta finns risk att vatten rinner in i väggen vilket i sin tur kan leda till fuktskador i väggkonstruktionen.

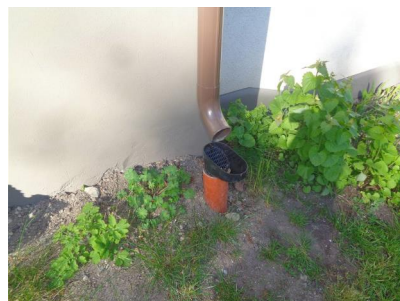
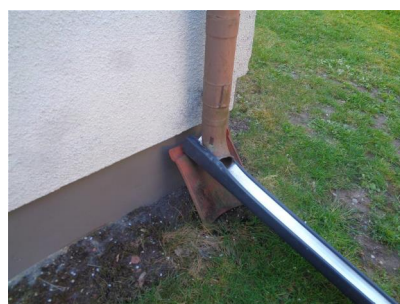
Stuprör är bristfälligt anslutet till markledning och inte anslutet på baksidan leds idag bort med ränna ovan mark.

Stuprör som avslutas intill huset (ovan mark) kan medföra en ökad fuktbelastning på grundmur/sockel som i sin tur kan leda till fuktrelaterade skador.

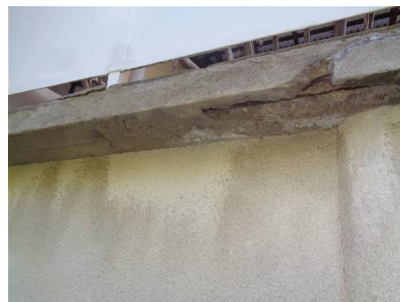
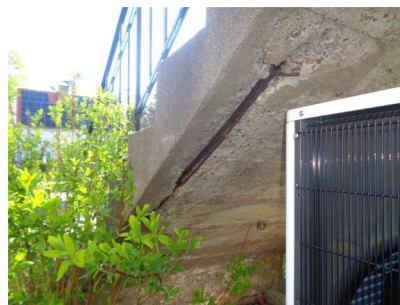
Äldre altan och entretrappan har putssläpp/sprickor med delvis synlig rostangripen armering.

När armering rostar utvidgas den kraftigt vilket kan orsaka fogsläpp och sprickbildning i betong Vilket till viss del redan inträffat. Detta kan i sin tur leda till fuktskador i bakomliggande konstruktioner.

Vi rekommenderar att kontakt tas med en behörig fackman för en fördjupad undersökning för att bedöma orsak och omfattning.

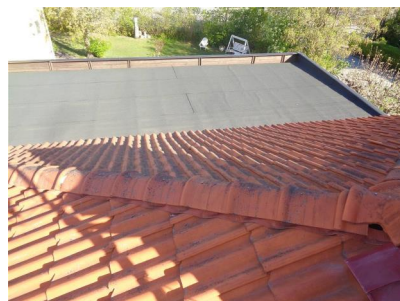
Mindre lavpåväxt noteras på tegelpannor och delvis dragningar finns i takpappen.

Taken är besiktigade från takluckan och mark

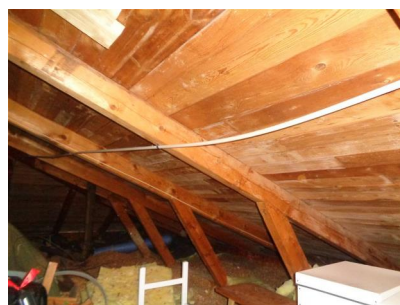
Vid kontroll av vinden har fuktvärden under kritisk fuktnivå för mikrobiell tillväxt uppmätts, dock finns mikrobiell påväxt på underlagstak.

Fuktkvoten i underlagstak/takbjälkar uppmättes till 10%.

Den upptäckta mikrobiella påväxten på underlagstaket är ett tecken på att vinden har tillförts eller tillförs fukt inifrån bostaden. Observera att besiktning av bostadens ventilationssystem inte har ingått i uppdraget.

För att komma tillrätta med detta kan fukttillförseln inifrån bostaden behöva minskas. Det kan göras genom att ventilationen i bostaden förbättras samt att eventuella otätheter i vindsbjälklaget (tak-/väggvinklar, taklucka med mera) tätas. Läs Anticimex faktablad om uppvärmda vindsutrymmen för tips och råd.

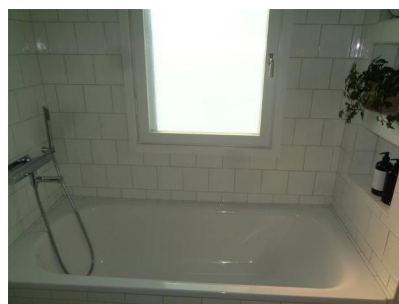
Fönster är olämpligt placerat i badzon.

Fönstrets placering i våtutrymmet utgör en risk för fuktskador i fönster- och väggkonstruktionen.

För att minska risken för fuktskador på fönster och väggkonstruktion rekommenderas att man skyddar fönstret mot vattenbegjutning.

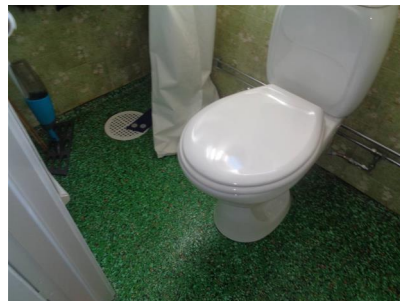
Våtrummet har äldre yt-/tätskikt.  
Äldre rostangripen gjutjärnsbrunn.

Utrymmet är äldre och har passerat tiden för sin tekniska livslängd.

Renovering av utrymmet rekommenderas. Kontakta en behörig våtrumsentreprenör för en renovering. I samband med renoveringen bör omkringliggande konstruktioner kontrolleras för att upptäcka eventuella följdskador.

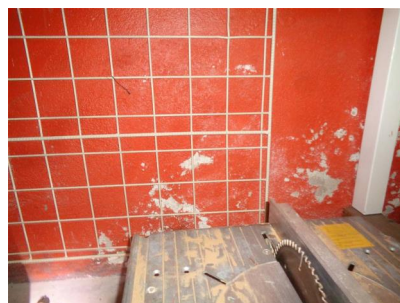
Puts- och färgsläpp finns på källarväggar.

Puts- och färg som släppt från underlaget invändigt på källarytterväggarna är ett tecken på att källarens utvändiga fuktskydd inte längre fungerar tillfredsställande.

För att åtgärda detta måste källarens utvändiga fuktskydd förbättras. Läs Anticimex faktablad om källare för tips och råd.
