# Besiktningsprotokoll

Anticimex Överlåtelsebesiktning av småhus - nivå 1

| Fastighetsadress:<br>Källvägen 32 | |

| Besiktningsdatum:<br>2025-05-08 | Protokollnummer:<br>68994392 |

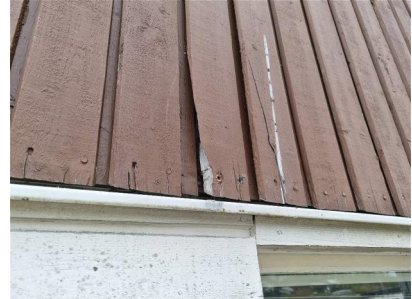
Fasadbeklädnad och taksargen är i behov av målning/underhåll. Glipor och skadade panelbrädor finns.

Fasadbeklädnad och träkonstruktioner där målningsbehov finns riskerar att få fukt- och rötskador på grund av sämre vattenavvisande förmåga. Glipor och otätheter förhöjer denna risken.

För att öka livslängden på fasadbeklädnaden rekommenderas målning och underhåll samt att man åtgärdar gliporna.

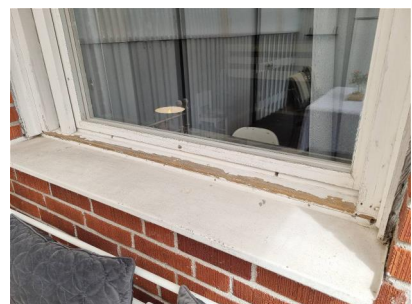
Isolerglasfönster i vardagsrummet är punkterade (missfärgade/imma mellan rutorna).

Isolerglas som är punkterade tyder på att tätningen mellan rutorna är bristfälliga.

Fönster är i behov av målning/underhåll och plåtdetaljer är inte rätt monterade. Bakfall förekommer på fönsterbleck.

Fönsterbågar och fönsterkarmar där målningsbehov finns riskerar att få fukt- och rötskador på grund av sämre vattenavvisande förmåga.

Kontakta glasmästare för åtgärdsförslag och bedömning av omfattningen av ett eventuellt fönsterbyte.

För att öka livslängden på fönster rekommenderas målning och underhåll.

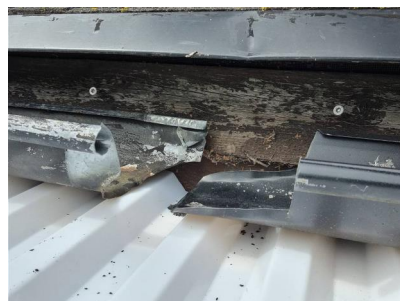
Skarv mellan hängrännor är bristfällig.

Den bristfälliga skarven innebär risk för fuktskador på fasad och bakomliggande konstruktioner.

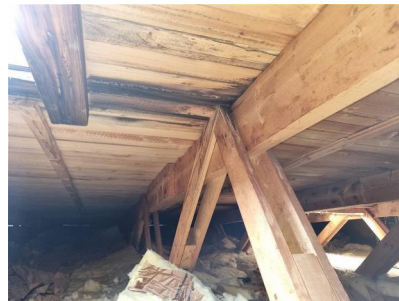
Underlagstaket har äldre fuktanvisningar.

Dessa bedöms ha uppkommit innan taket lades om.

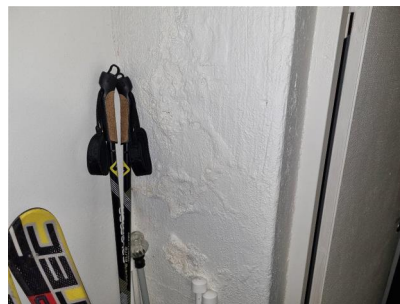
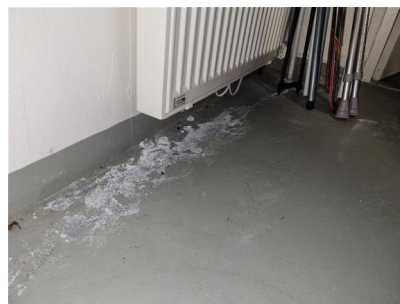
Puts och färgsläpp finns på källarväggar och golv som uppstod i samband med skyfall.

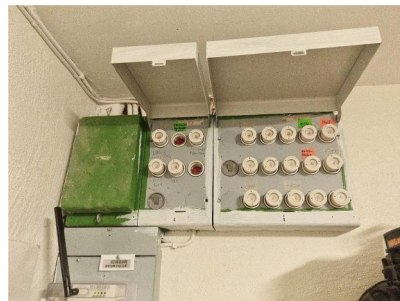
Säkringshuvar och gruppförteckning samt jordfelsbrytare saknas i elcentralen.

Det finns inget krav att hus byggda före år 2000 ska ha jordfelsbrytare. Jordfelsbrytaren minskar dock risken för personskador och brand orsakade av elanläggningen.

Montera säkringshuvar och upprätta en gruppförteckning i elcentralen samt kontakta en elektriker för att kontrollera möjligheten att installera en jordfelsbrytare.

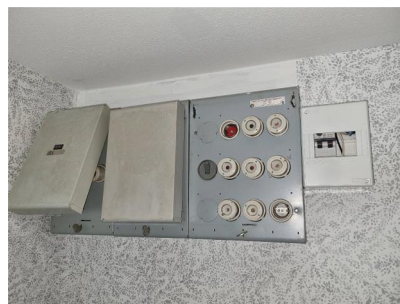
Säkringshuvar saknas och gruppförteckning i elcentralen.

Montera säkringshuvar i elcentralen och upprätta en gruppförteckning
