Ryholm 2:11

Haga 42, Beateberg

| Uppdragsnummer | R8255 |
| Besiktningsdatum | 2025-05-14 |

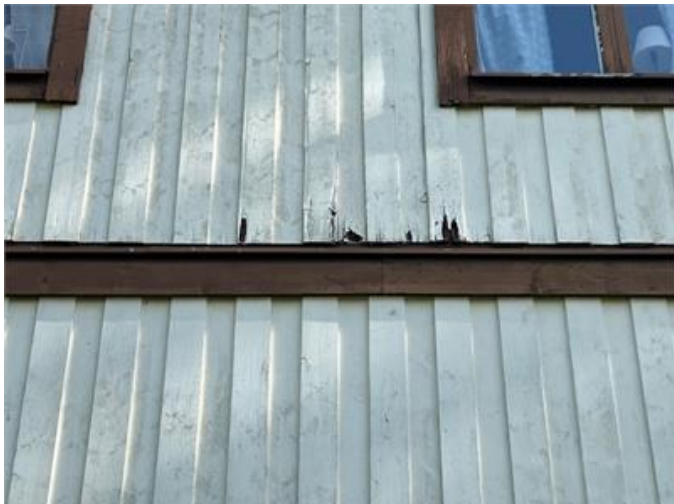
Pos.1.

| Besiktningsresultat | | | | | |
|---|---|---|---|---|---|
| Fasad | | | X | | Trädetaljer på fasad har underhållsbehov samt rötskador förekommer på flera platser, skador i bakomvarande konstruktioner kan inte uteslutas, åtgärdsbehov föreligger. se bild pos.1. |

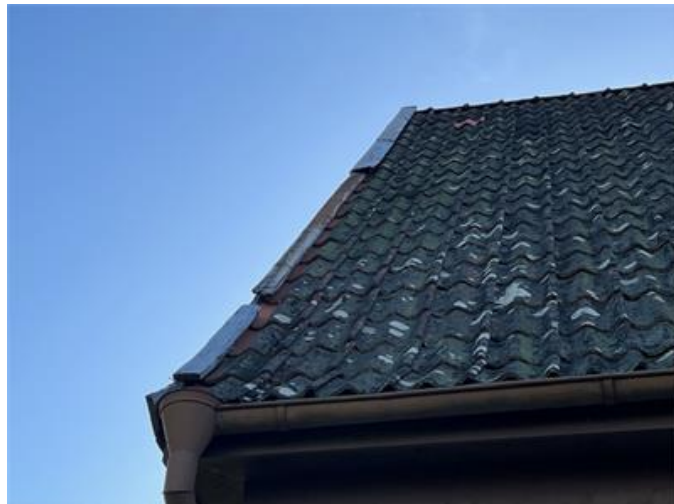
Pos.2.

| Besiktningsresultat | | | | | |
|---|---|---|---|---|---|
| Tak | | | X | | Den tekniska livslängden på takbeklädningen bedöms vara passerad och underhållsbehov föreligger. Underhållsbehov och vissa rötskador i vindskivor. Takpannor ur läge. Vattplåtar har släppt i infästning. Takpannor har lokalt sjunkit. Se bild pos.2 och 3. |

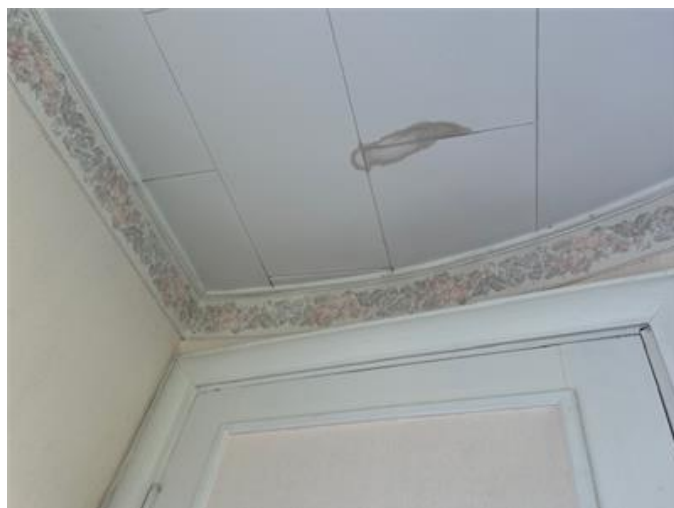
Pos.4.

| Besiktningsresultat | | | | | |
|---|---|---|---|---|---|
| Veranda | | | X | | Fukt och rinningsmärken förekommer i taket, vilka bör kontrolleras och åtgärdas i erforderlig omfattning. Se bild pos.4. |
