# Besiktningsprotokoll

Anticimex Försäkringsbesiktning i samarbete med Fastighetsbyrån

| Fastighetsadress:<br>Linvägen 27 | |

| Besiktningsdatum:<br>2025-04-15 | Protokollnummer:<br>68946548 |

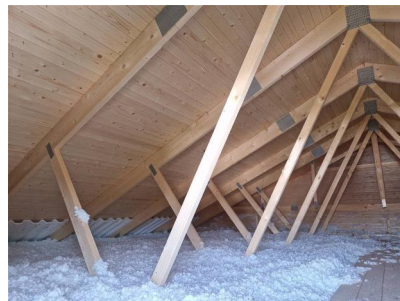
### Utvändigt / Vind

Vid kontroll av vinden uppmättes fuktvärden under kritisk fuktnivå för mikrobiell tillväxt och en normal lukt upplevdes. Fuktkvoten i underlagstak/takbjälkar uppmättes vid besiktningstillfället till ca 7,8 %. Detta värde varierar dock under året beroende på årstid och utomhusklimat.

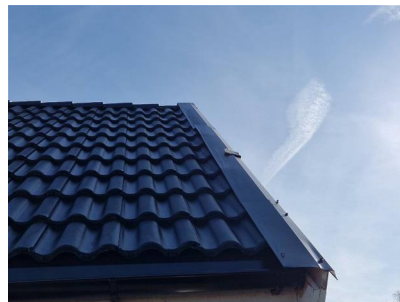
### Utvändigt / Uterum

Plåtdetaljer har blåst sönder.

Detta kan leda till fuktskador i bakomliggande konstruktioner.

Kontakta en plåtslagare för kontroll och åtgärd.

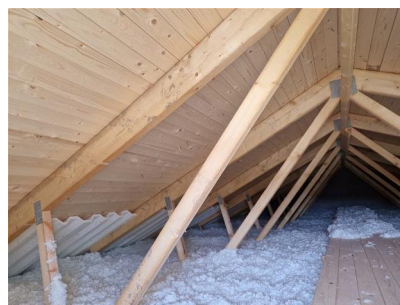
#### Utvändigt / Vind

Vid kontroll av vinden uppmättes fuktvärden under kritisk fuktnivå för mikrobiell tillväxt och en normal lukt upplevdes. Fuktkvoten i underlagstak/takbjälkar uppmättes vid besiktningstillfället till ca 7,8 %. Detta värde varierar dock under året beroende på årstid och utomhusklimat.
