# Besiktningsprotokoll

Anticimex Försäkringsbesiktning i samarbete med Fastighetsbyrån

| Fastighetsbeteckning:<br>Kolven 9 | |

| Besiktningsdatum:<br>2025-05-15 | Protokollnummer:<br>68981187 |

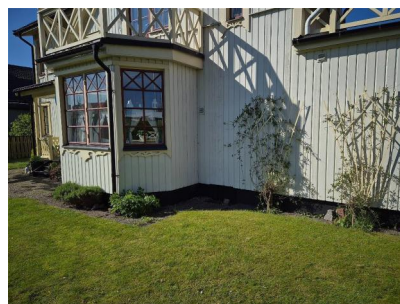
Växter finns i anslutning till grundmur.

Området närmast huset rekommenderas att vara fritt från växtlighet.

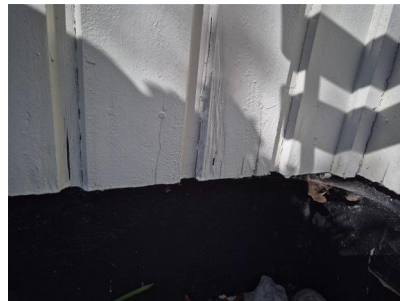
Mindre rötskador finns i fasadpanelens ändträ.

Dessa bedöms inte ha lett till bakomliggande skador och kan med fördel bytas ut.

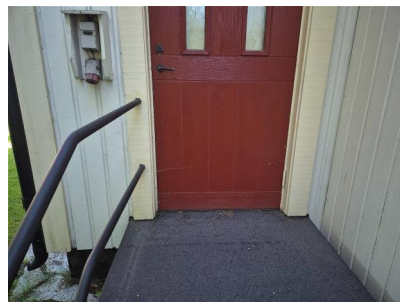
Tröskelbleck saknas under dörr.

Avsaknad av tröskelbleck medför att det finns risk för att vatten kan rinna in och orsaka fuktskador på tröskel och/eller i kringliggande vägg och bjälklag.

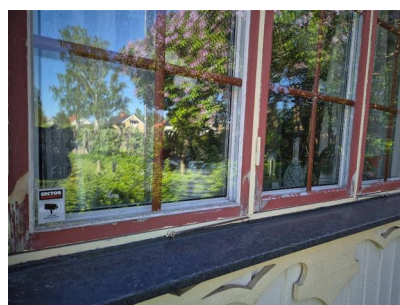
Fönster är i behov av målning/underhåll.

Fönsterbågar och fönsterkarmar där målningsbehov finns riskerar att få fukt- och rötskador på grund av sämre vattenavvisande förmåga.

För att öka livslängden på fönster rekommenderas målning och underhåll.

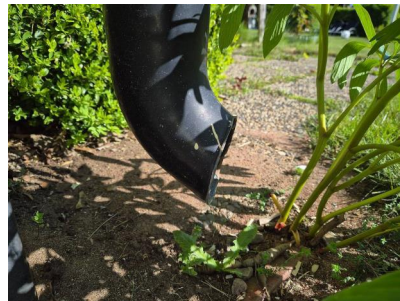
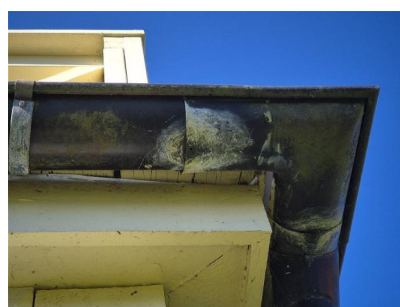
Stuprör avslutas nära husliv.  
Läckage noteras från hängrännor.

Stuprör som avslutas intill husliv (ovan mark) och läckage från hängränna kan medföra en ökad fuktbelastning på grundmur/sockel med fuktrelaterade skador som följd.

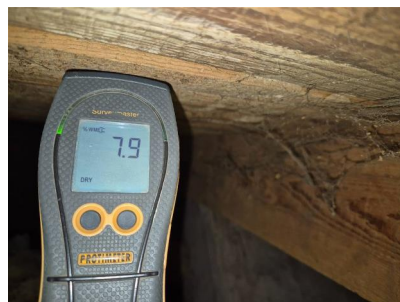
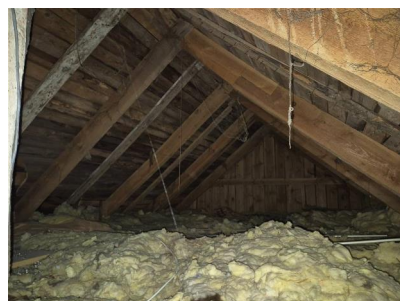
Vid kontroll av vinden uppmättes fuktvärden under kritisk fuktnivå för mikrobiell tillväxt och en normal lukt upplevdes.  
Fuktkvoten i underlagstak/takbjälkar uppmättes till ca 8%.  
Risk för mikrobiell påväxt börjar vid 17%.

Vinden är endast besiktigad från lucka då landgång saknades.

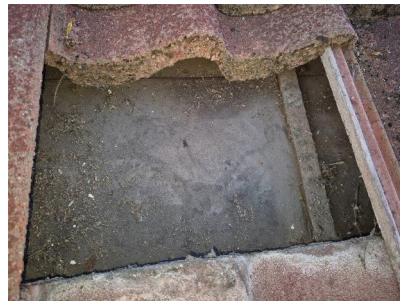
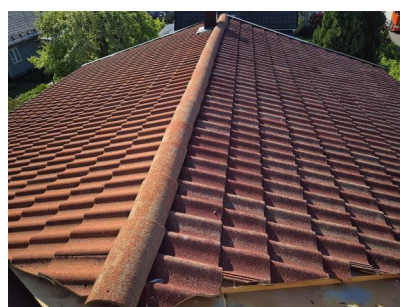
Yttertaket börjar bli äldre.  
Plåtdetaljer har färgsläpp.

Takpannor, plåtdetaljer och underlagspapp har enligt vår bedömning en begränsad livslängd. Eftersom husets taktäckning är äldre har det ett minskat motstånd mot vatteninträngning. Detta i sin tur kan leda till fuktskador på träläkt och vidare ner i underliggande konstruktioner.

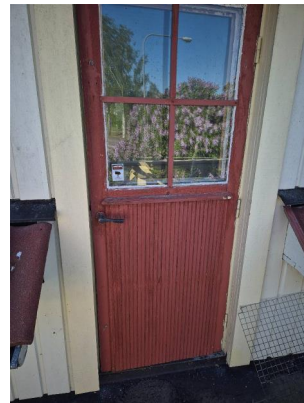
Altandörren är i behov av målning/underhåll.

Dörr där målningsbehov finns riskerar att få fukt- och rötskador på grund av sämre vattenavvisande förmåga.

För att öka livslängden på dörren rekommenderas målning och underhåll.

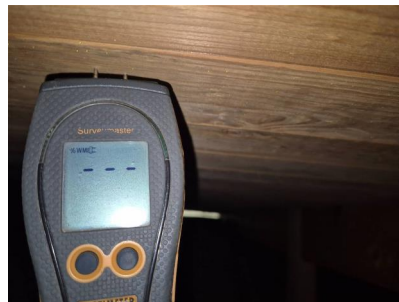
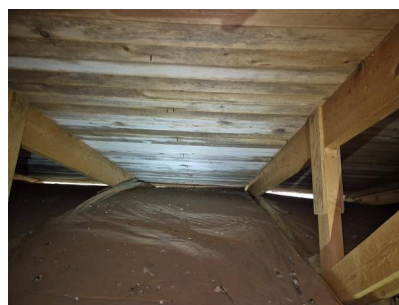
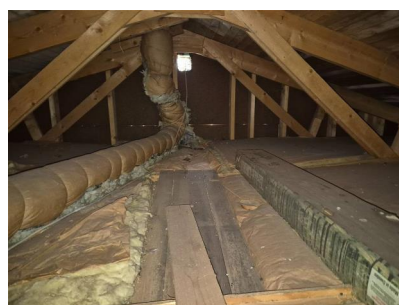
Vid kontroll av vinden har fuktvärden under kritisk fuktnivå för mikrobiell tillväxt uppmätts, dock finns mikrobiell påväxt på underlagstak.

Fuktkvoten i underlagstak/takbjälkar uppmättes till mindre än 10%. Risk för mikrobiell påväxt börjar vid 17%.

Den upptäckta mikrobiella påväxten på underlagstaket är ett tecken på att vinden har tillförts eller tillförs fukt inifrån bostaden. Observera att besiktning av bostadens ventilationssystem inte har ingått i uppdraget.

För att komma tillrätta med detta kan fukttillförseln inifrån bostaden behöva minskas. Det kan göras genom att ventilationen i bostaden förbättras samt att eventuella otätheter i vindsbjälklaget (tak-/väggvinklar, taklucka med mera) tätas. Läs Anticimex faktablad om ouppvärmda vindsutrymmen för tips och råd.

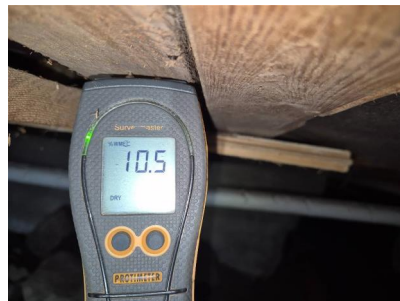
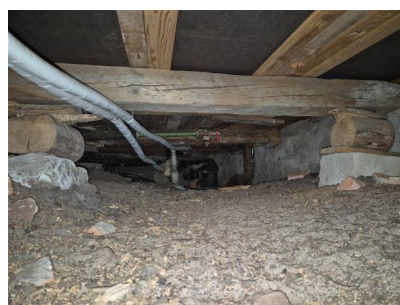
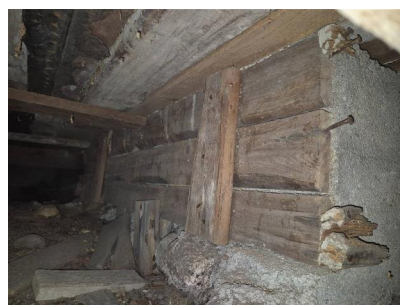
Vid kontroll av konstruktionen i torpargrund uppmättes fuktvärden under kritisk fuktnivå för mikrobiell tillväxt och normal lukt upplevdes.

Golvbjälklaget ovan den uteluftsventilerade torpargrunden riskerar att drabbas av fuktskador på grund av naturlig fuktpåverkan. Detta kan i sin tur leda till mikrobiella skador (angrepp av mikroorganismer) som kan leda till att mikrobiell lukt sprids till boendemiljön.

Plastfolie på marken finns inte i torpargrunden.

Hela torpargrunden går ej att besiktiga pga. låg höjd.

Formvirke är kvarlämnad runt murstocken.

Mindre mängd organiskt material finns på marken.

Torpargrunden har grundmurar av natursten och betong, lokalt finns äldre rötskada ytterväggssyll som vid besiktningstillfället var torr. (uppmätt fuktkvotsvärde är 10 % och gränsvärdet är 17% i fuktkvot.)

Krypgrundsavfuktaren är placerad på ett ställe där det inte kan sprida torrluft i hela torpargrunden, därför blir det en riskkonstruktion trots låga fuktvärden.

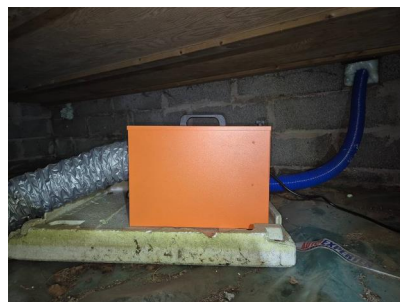
Krypgrund med installerad avfuktare.

I husets krypgrund finns en krypgrundsavfuktare installerad. Syftet med denna installation är att genom avfuktning hålla fuktigheten i krypgrunden på en så låg nivå att ingen tillväxt av mikroorganismer är möjlig. För att detta ska fungera är det viktigt att installationen servas årligen med bland annat filterbyte och kontroll av inställningar så att fuktigheten inte stiger. Uppmätt fuktkvotsvärde i krypgrunden är 10% och gränsvärdet för mikrobiell tillväxt är 17% i fuktkvot.

Krypgrundens grundmurar består av uppmurad lecasten. Blindbotten består av träfiberskivor och läktbrädor utav tryckimpregnerat virke. På markytan ligger det plastfolie.

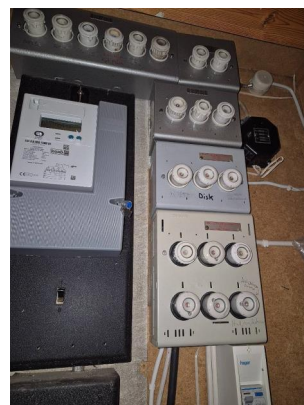
- El-centralen har jordfelsbrytare.
- Gruppförteckning över elcentralen finns noterad på skyddahuven.

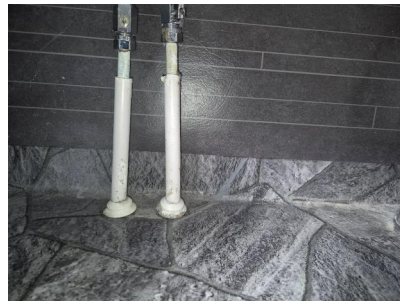
Rör genomföring finns i golv.  
Fönster finns i badzon.

Ovanstående noteringar ökar risken för fuktrelaterade skador som följd.

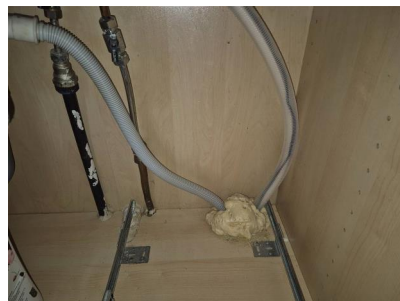
Fuktskydd saknas i diskbänksskåpet.

Utan fuktskydd är det svårt att upptäcka läckage från rörledningar. Vatten kan då tränga in i omkringliggande konstruktioner och orsaka fuktskador.

För att upptäcka eventuella läckage, installera ett fuktskydd.

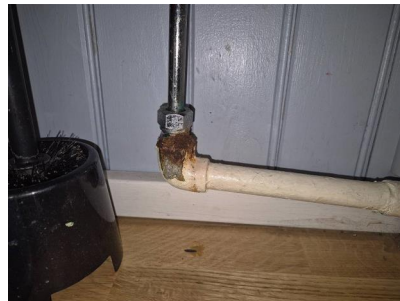
Rostangripen rörkoppling noterades.

Vid tillfälle bör rostskadade kopplingen byta ut.

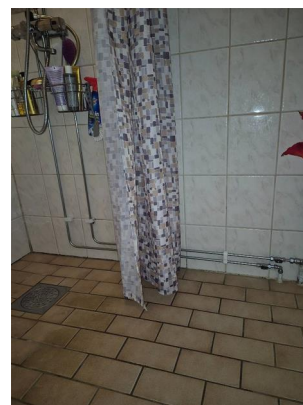
Rör genomföring finns i golvet.  
Golv har bakfall från golvbrunnen. (Kontrollerat med stålkula)  
Dörröppning är nära duschzon.

Ovanstående noteringar ökar risken för fuktrelaterade skador som följd.
