# Besiktningsprotokoll

Anticimex Försäkringsbesiktning i samarbete med Fastighetsbyrån

| Fastighetsadress:<br>Gersby 14 | |

| Besiktningsdatum:<br>2025-05-15 | Protokollnummer:<br>68988021 |

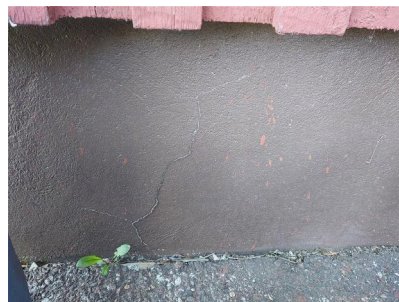
Sprickor finns i sockel.

Dessa bedöms inte ha lett till bakomliggande skador.

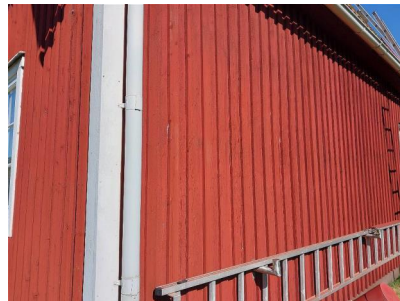
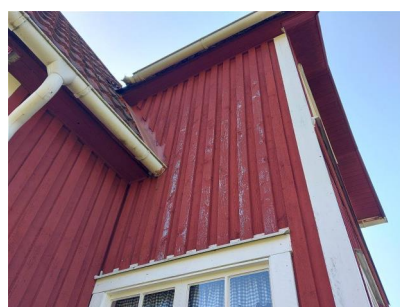
Delar av fasadpanelen/vindskivor/trädetaljer är i behov av målning/underhåll, färgsläpp samt torrsprickor förekommer.

Fasadbeklädnad och träkonstruktioner där målningsbehov finns riskerar att få fukt- och rötskador på grund av sämre vattenavvisande förmåga. För att öka livslängden på fasadbeklädnaden rekommenderas målning och underhåll.

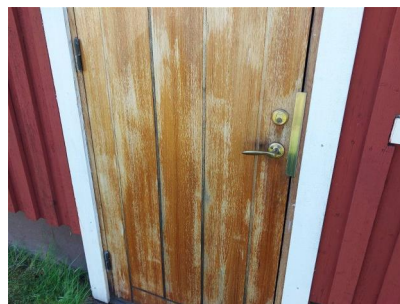
Dörr är i behov av målning/underhåll.

Dörrar där målningsbehov finns riskerar att få fukt- och rötskador på grund av sämre vattenavvisande förmåga.

För att öka livslängden på dörr rekommenderas målning och underhåll.

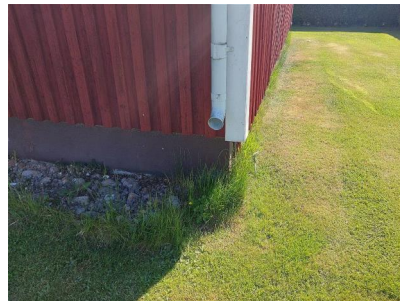
Stuprör är inte anslutna till markledning.

Stuprör som inte är anslutna till markledning kan medföra en ökad fuktbelastning på grundmur/sockel som i sin tur kan leda till fuktrelaterade skador.

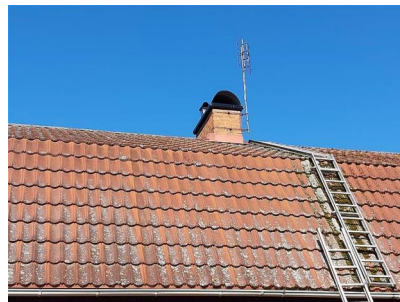
Mossa förekommer på plåttak, se foto. Taket rekommenderas att rengöras.

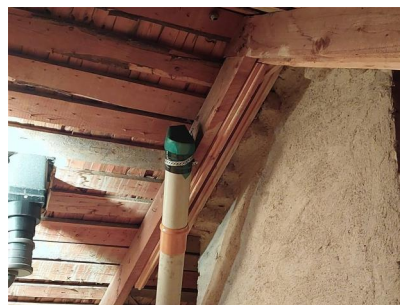
Ventilationsrör från toalett på övre plan mynnar ut på vinden, se foto. Risk finns för kondensskador.

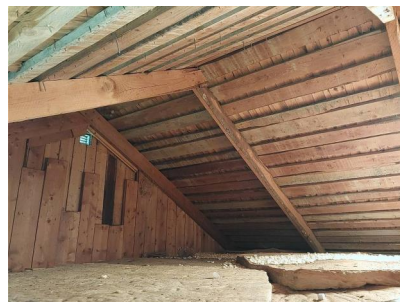
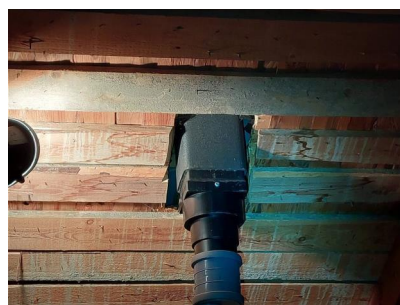
Vid kontroll av vinden uppmättes fuktvärden under kritisk fuktnivå för mikrobiell tillväxt och en normal lukt upplevdes. Fläckar/missfärgningar förekommer på underlagstak av äldre sticktak, bedöms ha uppstått innan takbytet, se foton.

Fuktkvoten i takbjälkar uppmättes till mellan 8-9%. Det finns risk för mikrobiell tillväxt om den relativa fuktigheten (RF) i den omgivande luften är över 75 %. I furuvirke motsvarar det en fuktkvot (FK) på 17 %.

Detta värde varierar dock under året beroende på årstid och utomhusklimat.

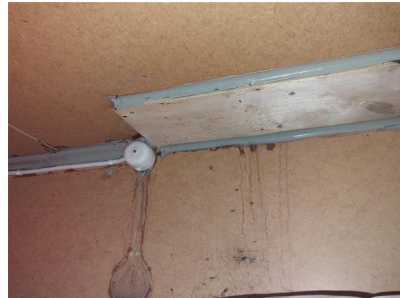
Fläckar/missfärgningar förekommer vid tak/väggvinkel, se foto. Inga förhöjda fuktindikationer uppmättes, bedöms ha uppstått innan takbytet.

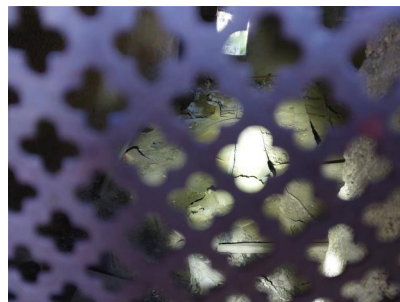
Organiskt material finns i utrymmet, utrymmet har enbart inspekterats från håligheter i grundmur (mindre utrymme).

När man har organiskt material i en fuktig miljö finns en ökad risk för mikrobiell tillväxt (angrepp av mikroorganismer). Detta kan i sin tur leda till att mikrobiell lukt sprids till boendemiljön.

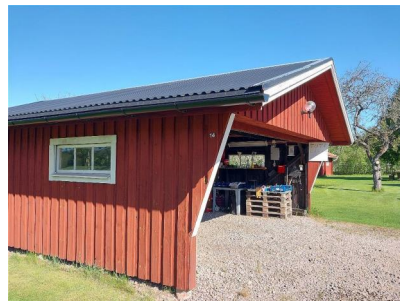
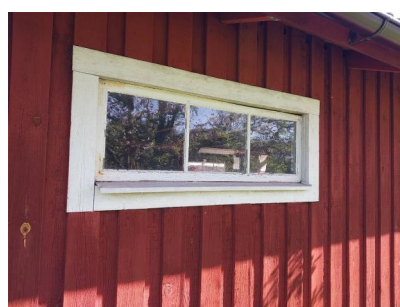
Fasadpanelen/vindskivor/fönster/trädetaljer är i behov av målning/underhåll, färgsläpp förekommer.

Fasadbeklädnad och träkonstruktioner där målningsbehov finns riskerar att få fukt- och rötskador på grund av sämre vattenavvisande förmåga. För att öka livslängden på fasadbeklädnaden rekommenderas målning och underhåll.

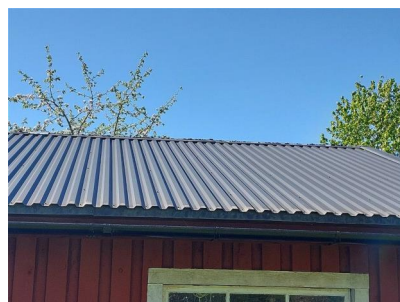
Stuprör är ej anslutna till markledning.

Färgsläpp förekommer på plåtarbeten på yttertak, se även foto.

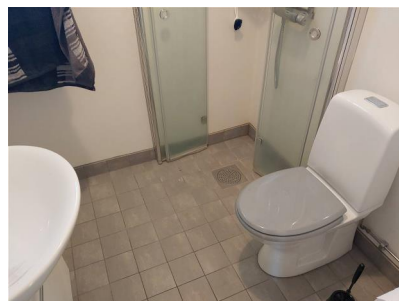
Normala fuktvärden indikerades mot klinker/kakel.

En viss fukt tränger alltid in bakom kakel/klinker via fogarna, detta är helt normalt och innebär inte att tätskiktet/ våtrumsisoleringen under kaklet/klinkern är bristfälligt eller ur funktion.

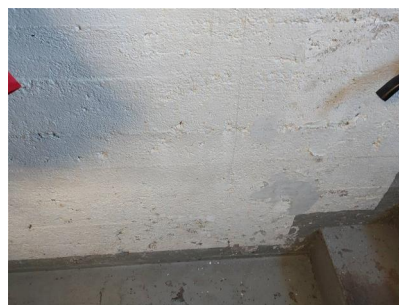
Utvändigt fuktskydd/dräneringssystem är äldre, mindre puts/färgsläpp förekommer på källarväggar.

Eftersom källarens utvändiga fuktskydd (dagvattensystem, dräneringssystem samt källarytterväggarnas utvändiga fuktskydd) är äldre, så kan systemet ha nedsatt funktion. Detta ökar risken för invändiga fuktskador i källaren.
