# Besiktningsprotokoll

Anticimex Försäkringsbesiktning i samarbete med Fastighetsbyrån

| Fastighetsadress:<br>Violgatan 8 | |

| Besiktningsdatum:<br>2025-05-14 | Protokollnummer:<br>69003750 |

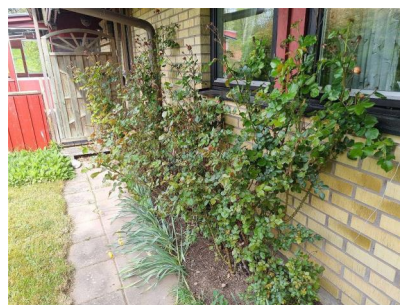
Mindre växtlighet finns i anslutning till byggnaden.

När det finns rabatter och växter nära byggnaden finns risk att fukt stannar kvar i väggarna. Detta kan i sin tur orsaka invändiga fuktskador. Växternas rötter kan också skada grundmuren och sätta dräneringsledningen ur funktion.

Området närmast huset rekommenderas att vara fritt från växtlighet.

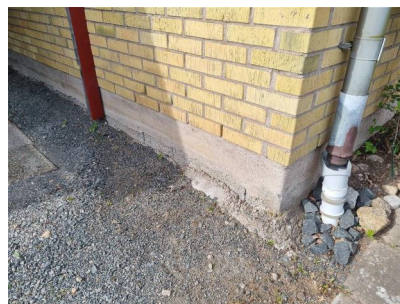
En del puts saknas i nederkant på sockeln på mindre del.

Rekommendation är att putsa till dessa delar.

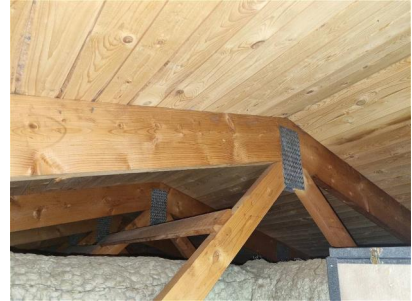
Vid kontroll av vinden uppmättes fuktvärden under kritisk fuktnivå för mikrobiell tillväxt och en normal lukt upplevdes. Fuktkvoten i underlagstak/takbjälkar uppmättes till 12 %.

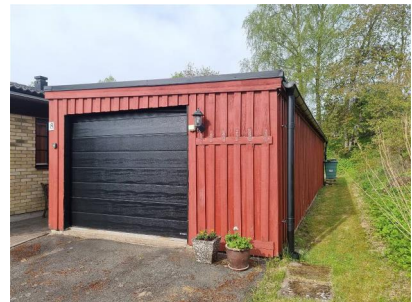
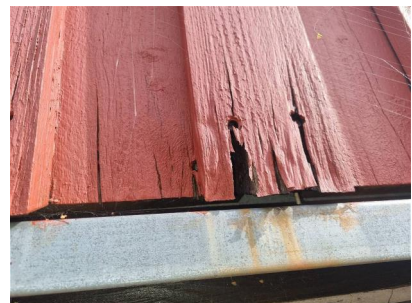
Ett normalt underhåll föreligger på garagets fasadpanel. Några enstaka fasadbrädor har begynnande rötskador.

Fasadpanelen ansluter tätt ned mot markytan på några punkter, med risk för rötskador främst i nederkant

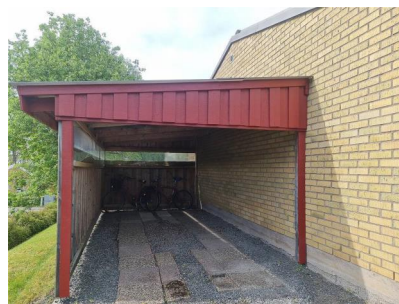
Anslutningsplåt saknas mellan husets fasad och carportens tak.

Vid regn kan fukt rinna ner mellan husets fasad och carportens tak.

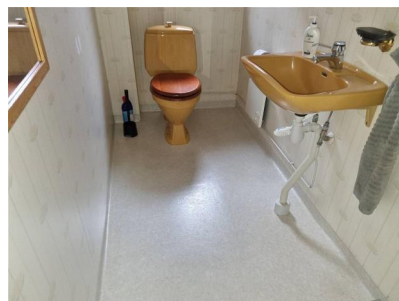
Bedömningen är att golv och väggytskikt är av äldre datum.

Fuktindikering i utrymmet gav inga förhöjda fuktindikationer.

Vid en eventuell framtida renovering av detta utrymme, skall gällande branschregler följas.

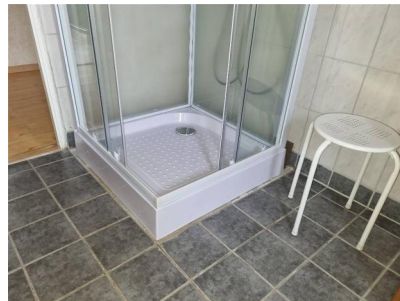
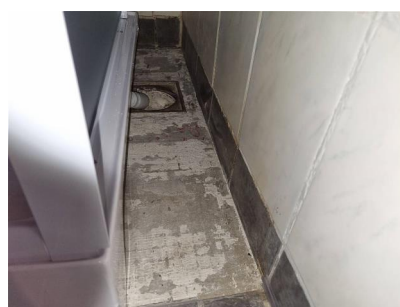
Utrymmet har renoverats av tidigare ägare, men året för denna renovering är okänt.

I del för dusch har en duschkabin placerats, då mosaik lossnats och tagits bort.

Golvbrunnen som är typgodkänd har placerats närmare än 20 cm från vägg, då avståndet är mindre än 20 cm finns risk att tätskiktsanslutningar runt golvbrunnen inte har kunnat utföras fackmässigt.

På grund av ovanstående noteringar bedöms det som en bra lösning i dagsläget att ha en duschkabin i denna duschdelen, där avloppet ansluter ned i golvbrunnen.

Skulle duschkabinen avlägsnas bör åtgärder utföras.
