# Besiktningsprotokoll

Anticimex Försäkringsbesiktning i samarbete med Fastighetsbyrån

| Fastighetsadress:<br>Rodervägen 6 | |

| Besiktningsdatum:<br>2025-05-14 | Protokollnummer:<br>68992515 |

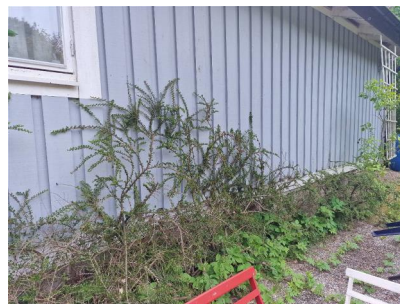
Växter finns i anslutning till byggnaden.

När det finns rabatter och växter nära byggnaden finns risk att fukt stannar kvar i väggarna. Detta kan i sin tur orsaka invändiga fuktskador. Växternas rötter kan också skada grundmuren och sätta dräneringsledningen ur funktion.

Området närmast huset rekommenderas att vara fritt från växtlighet.

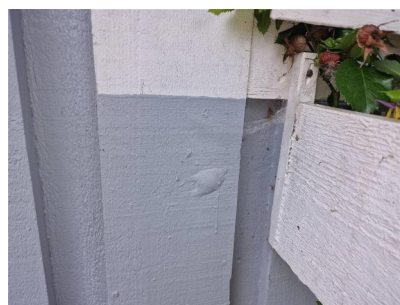
Bubblor finns lokalt i färgen.

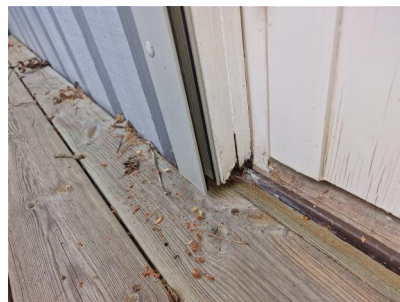
Skadad bräda finns i vid altandörren åt väster.

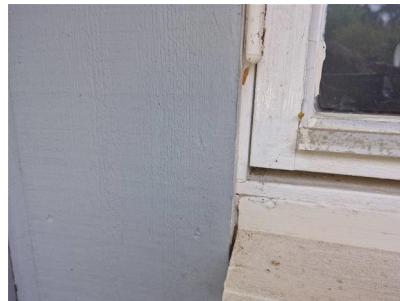
Fönsterbleck är otäta vid infästningar.

Eftersom fönsterblecken är otäta finns risk att vatten rinner in i väggen vilket i sin tur kan leda till fuktskador i väggkonstruktionen.

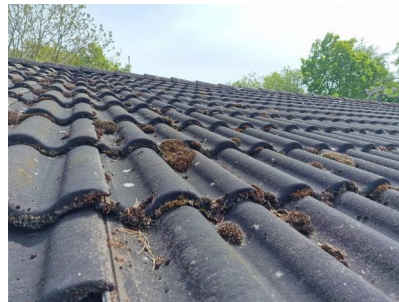
Mossa förekommer på taket åt väster.

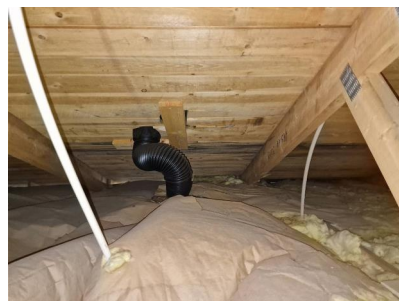
Missfärgningar finns i underlagstaket runt en genomföring åt öster och i tillbyggnaden åt söder.

Inga förhöjda fuktindikationer påvisades.

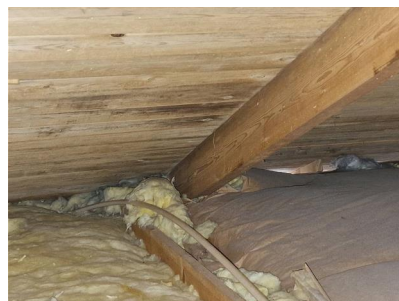
En konvektionsskada finns åt väster.

Detta kan vara ett tecken på att vinden tillförs fukt inifrån bostaden och/eller uteluften.

Vi rekommenderar en fördjupad undersökning för att bedöma orsak och omfattning.

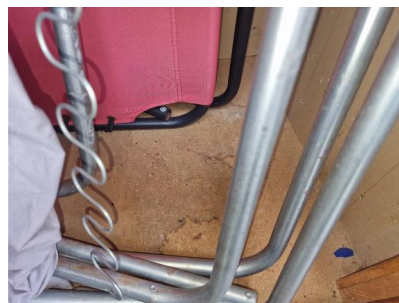
Missfärgningar finns på golvet i förrådet.

Vid fuktindikering på missfärgningarna kunde inga förhöjda indikationer påvisas.

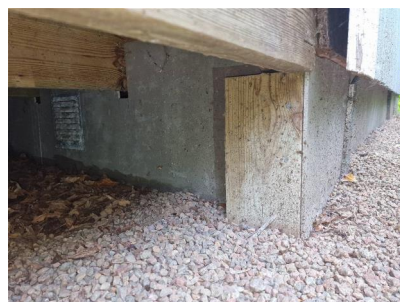
Husets norra del är grundlagd med plintgrund.  
Denna är ej besiktningsbar på grund av att den är tät.

Vi rekommenderar en besiktning om den görs tillgänglig.

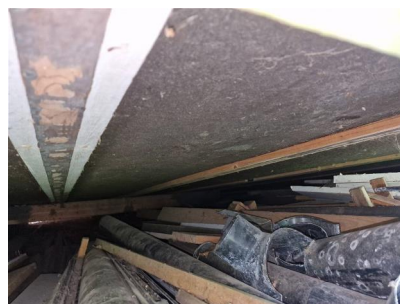
Husets södra del är grundlagd med plintgrund.

Den är endast kontrollerad från husets västra sida där den går att se.

Blindbotten består av asfaboard och brädor.  
Marken är täckt av virke.

Fuktkvoten uppmättes stickprovsvis i blindbottenlänken till 16 %.

Det finns risk för mikrobiell tillväxt om den relativa fuktigheten i luften är över 75 %, vilket i gran- och furuvirke motsvarar en fuktkvot på cirka 17 %.

Golvbjälklaget ovan den uteluftsventilerade plintgrunden riskerar att drabbas av fuktskador på grund av naturlig fuktpåverkan. Detta kan i sin tur leda till mikrobiella skador (angrepp av mikroorganismer) som kan leda till att mikrobiell lukt sprids till boendemiljön. I detta fall finns onödigt mycket virke som också riskerar att drabbas av fukt och mikrobiell påväxt under huset.

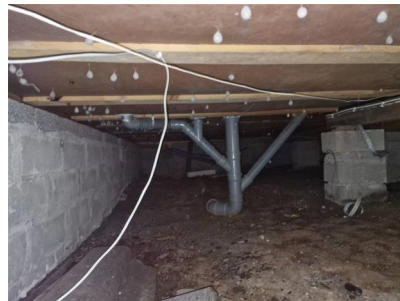
Krypgrunden nås via en utvändigt lucka.  
Luckan är otät.

Syllar och blindbottenläkt består av obehandlat och rötskyddsbehandlat virke och blindbotten av masonite. Mikrobiell påväxt finns på blindbotten.

Fuktkvoten uppmättes stickprovvis i blindbottenläkten till mellan 20-22 %.

Det finns risk för mikrobiell tillväxt om den relativa fuktigheten i luften är över 75 %, vilket i gran- och furuvirke motsvarar en fuktkvot på cirka 17 %. Vid en långvarig fuktkvot på >28% finns risk för rötskador.

De höga fuktvärdena och den mikrobiella påväxten innebär att grundens klimat under delar av året är för fuktigt. Detta kan i förlängningen leda till rötskador i konstruktionen. För att undvika detta så måste krypgrundens klimat bli torrare.

För att undvika detta så måste grundens klimat bli torrare. Läs Anticimex faktablad om uteluftsventilerade krypgrunder för tips och råd.

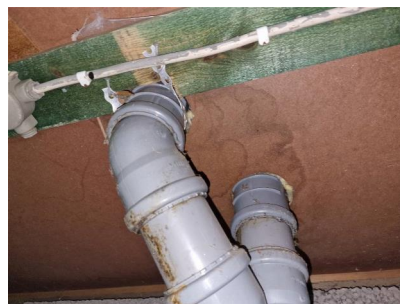
Missfärgningar finns runt avloppsgenomföringar från utrymmet för varmvattenberedaren.

Inga förhöjda fuktindikationer påvisades.

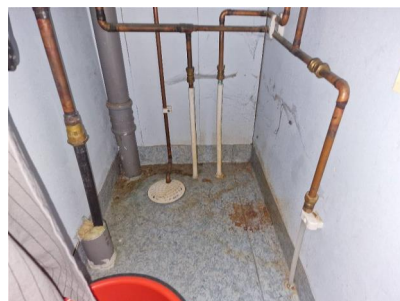
Rör genomföringarna finns i plastmatta.

Rör genomföringar innebär risk att utrymmet inte är helt vattentätt.

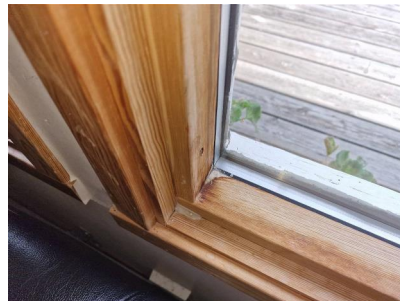
Missfärgningar finns på flera fönsterkarmar.

Detta kan bero på kondens eller att fönstren börjar bli otäta.

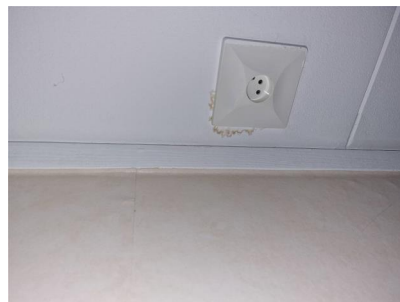
En missfärgning finns i taket vid en elkontakt.

Vid fuktindikering på missfärgningarna kunde inga förhöjda indikationer påvisas.

Missfärgningar kan bero på olika saker och kan vara ett tecken på en tidigare eller en pågående fuktskada.

Vi rekommenderar en fördjupad undersökning för att bedöma orsak och omfattning.

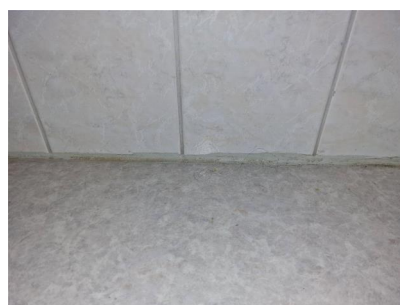
Fönster finns i duschzonen.

Golvbrunnen är äldre.

Plastmattan har inget synligt uppvik på väggen.

Bristerna i våtutrymmet medför en ökad risk att vatten tränger igenom yt- och tätskiktet med vattenskador i omkringliggande konstruktioner som följd. Detta kan i sin tur leda till mikrobiella skador.

Vid fuktindikering i utrymmet kunde inga förhöjda indikationer påvisas.
