Sanna 1:518

Skräddarevägen 13

| Besiktningsdatum | 2025-05-15 |
| Besiktningsföretag | OBM Besiktning Väst AB |

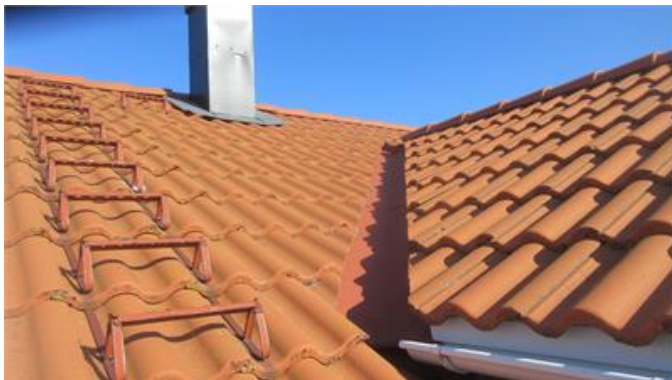
| Besiktningsresultat | | | | | |
|---|---|---|---|---|---|
| Yttertak | X | | | | Inget att notera. |

Översiktsbild yttertak.

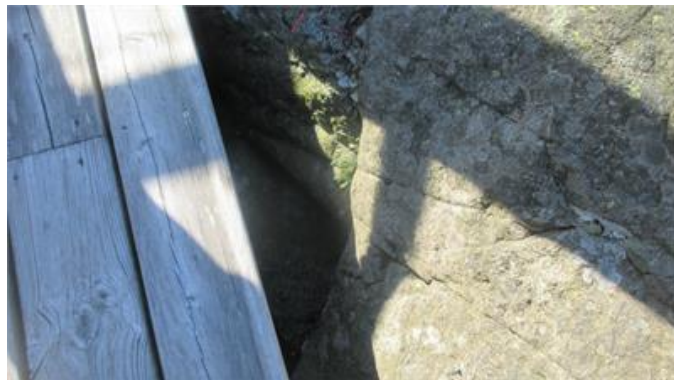
| Besiktningsresultat | | | | | |
|---|---|---|---|---|---|
| Altan/Balkong | | | X | | Där altanen ansluter mot berget är ett mellanrum, se kommentar/riskanalys. |

**Altan:** När det är ett mellanrum mellan altanen finns det risk att man trampar ner i mellanrummet och därmed finns risk för personskador.

Exempelbild på mellanrum mellan altan och berg.
