# Besiktningsprotokoll

Anticimex Försäkringsbesiktning i samarbete med Fastighetsbyrån

| Fastighetsadress:<br>Älgå-Gränsjön Nedre Fallet 1 | |

| Besiktningsdatum:<br>2025-05-15 | Protokollnummer:<br>68981961 |

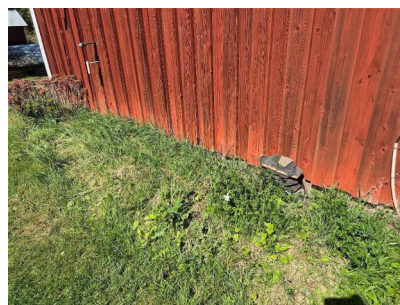
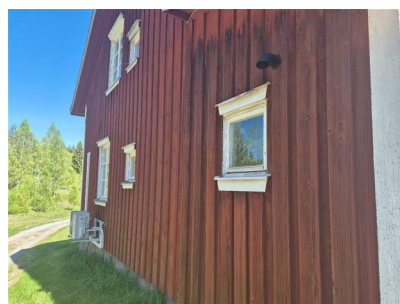
Enstaka panelbrädor har mindre rötskador.  
Fasadpanelen är i behov av målning/underhåll.

Fasadbeklädnad och träkonstruktioner där målningsbehov finns riskerar att få fukt- och rötskador på grund av sämre vattenavvisande förmåga. För att öka livslängden på fasadbeklädnaden rekommenderas målning och underhåll. I samband med ommålning rekommenderas att de rötskadade panelbrädorna byts ut.

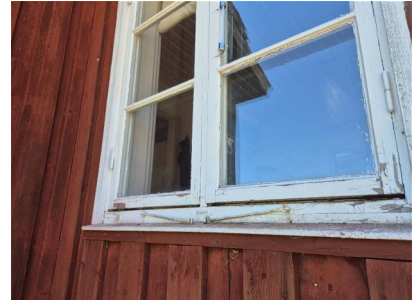
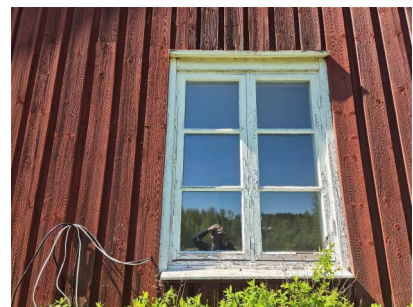
Kitt/-färgsläpp finns från fönster.

Detta medför ökad risk för fuktskador.

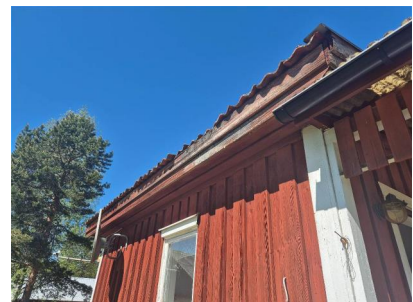
Hängränna saknas på skafferi-tillbygge och tillbygge våtrum/entré, samtliga stuprör är ej anslutna till markledning.

Detta kan leda till ett ökat fukttryck mot husets fasad samt grundläggning.

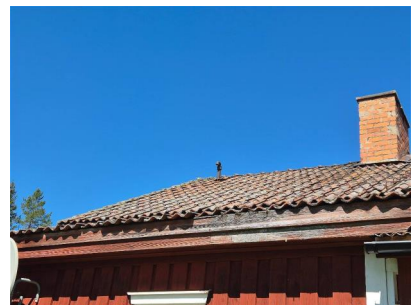
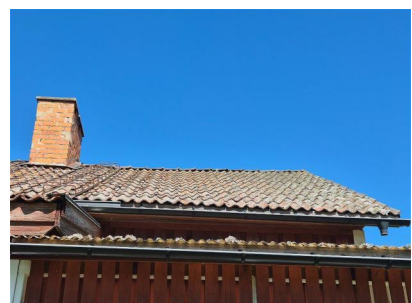
Yttertaket är kontrollerat från marken.

Rötskador finns i äldre taket, spruckna pannor finns.  
Yttertaket bör läggas om - se muntliga upplysningar

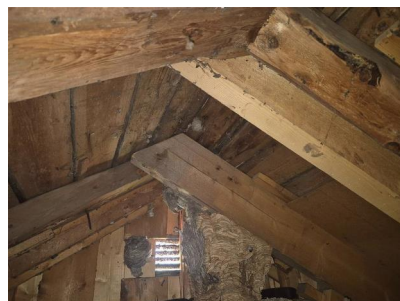
Vinden har kontrollerats från vindsluckan.

Fuktkvoter uppmättes i takstolar och underlagstak till mellan 10-11% Risk för mikrobiell tillväxt inträffar vid 75% relativ luftfuktighet vilket motsvarar 17% fuktkvot i furuvirke. Observera att fuktigheten på vinden ändras över säsongen, fuktigast är det vindtertid.

Se notering Tak (takbyte rekommenderas)

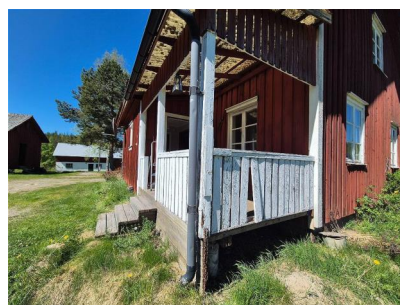
Altanräcke har färgsläpp och torrsprickor.

Altanräcke och träkonstruktioner där målningsbehov finns riskerar att få fukt- och rötskador på grund av sämre vattenavvisande förmåga.

Vi rekommenderar att du utför målning/underhåll av altanräcke och träkonstruktioner.

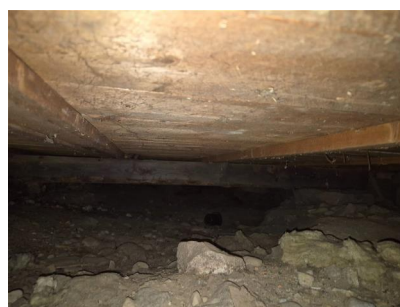
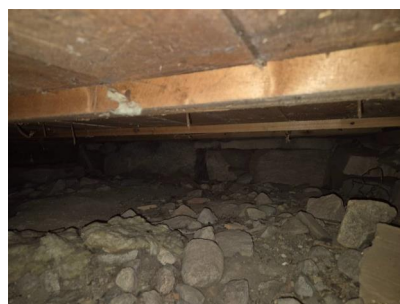
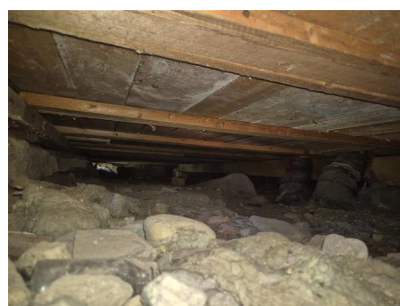
Krypgrunden har ej besiktigats då lucka till utrymmet saknas.

Uteluftsventilerade krypgrunder med bjälklag av organiskt material har ofta fuktskador, som kan resultera i mikrobiella skador (angrepp av mikroorganismer) och i värsta fall rötskador. Krypgrunden har inte kunnat besiktigas eftersom det inte finns någon inspektionslucka in till krypgrunden.

Via ventiler och glipa mellan syll och grundmur kan man konstatera att ingen ångspärr finns mot marken, lokalt kan man se mindre påväxt på bjälklagets undersida.

Fuktkvot uppmättes ca 1m in från ventil till 14% Risk för mikrobiell tillväxt sker vid en relativ fuktighet vid 75% vilket motsvarar 17% fuktkvot i furuvirke.

Vi rekommenderar en kompletterande besiktning när en inspektionslucka installerats.

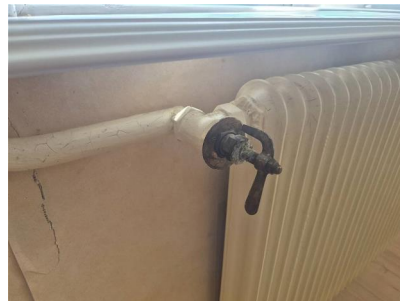
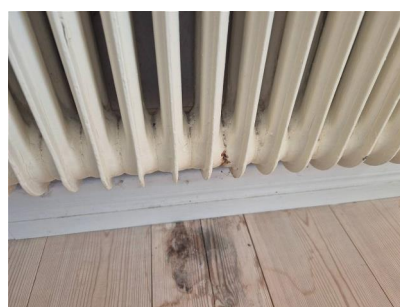
Invändiga ytskikt är av äldre modell, slitage förekommer.  
Golvknarr och golvlut förekommer lokalt och betraktas som normalt med tanke på husets ålder och typ.  
Äldre mässingsvred och misstänkta smygläckage finns på vissa radiatorer - se muntliga upplysningar.

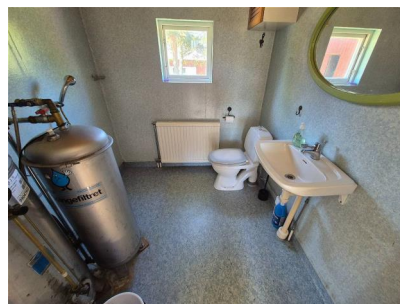
Plastmatta på golv och vägg. Vattenfilter finns i utrymmet.

Våtutrymmet har äldre yt-/tätskikt samt golvbrunn och rör genomföringar finns i golv.

Eftersom funktionen, som innebär att ytskiktet/tätskiktet ska vara vattentätt, kan vara nedsatt finns en ökad risk att vatten tränger igenom ytskiktet/tätskiktet med vattenskador i omkringliggande konstruktioner som följd.

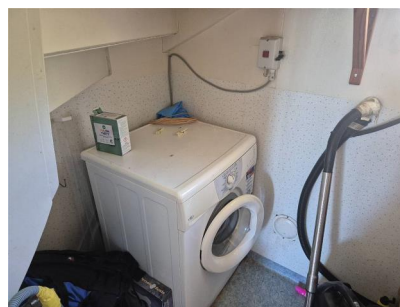
Våtutrymmet har äldre yt-/tätskikt samt golvbrunn.

Eftersom funktionen, som innebär att ytskiktet/tätskiktet ska vara vattentätt, kan vara nedsatt finns en ökad risk att vatten tränger igenom ytskiktet/tätskiktet med vattenskador i omkringliggande konstruktioner som följd.

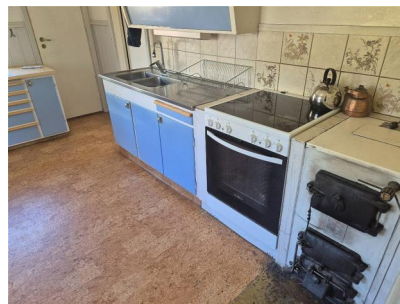
Äldre kök som saknar moderna droppskydd.

Vid framtida renovering bör man installera droppskydd under vitvaror och i diskbänksskåp.

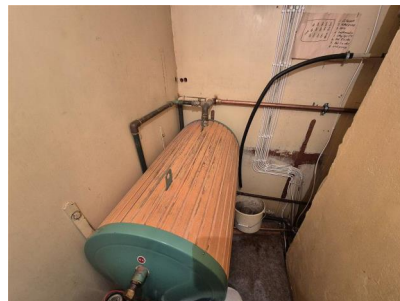
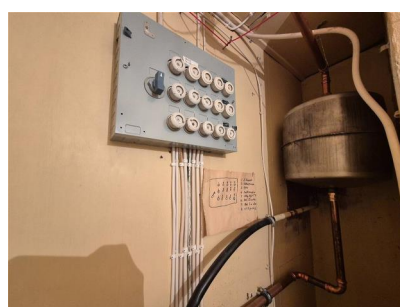
Varmvattenberedare samt expansionskärl finns i utrymmet. Skvallerrör från expansionskärl leds till hink i utrymmet (finns även ledning genom taket)

Dessa installationer bör finnas i rum med tätskikt samt golvbrunn för att undvika fuktskada vid läckage.
