Fotskäl 4:11

Tostaredsvägen 8

| Uppdragsnummer | B5262 |
| Besiktningsdatum | 2025-05-15 |

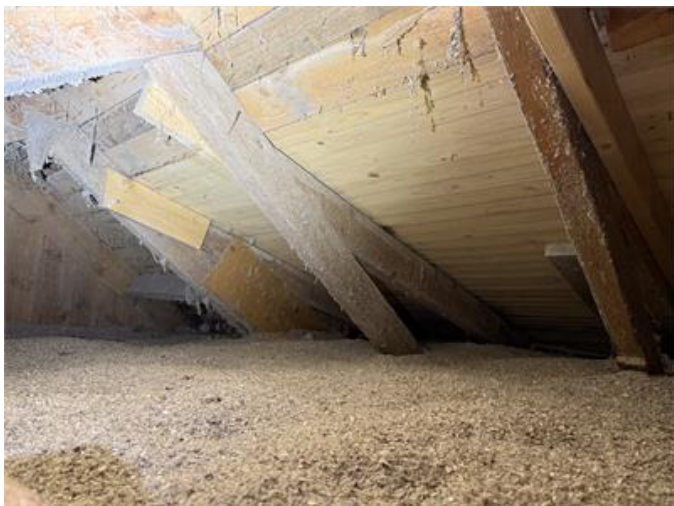
| Besiktningsresultat | | | | | |
|---|---|---|---|---|---|
| Vind: | | | | x | Vindsutrymmet är besiktigt från luckan i begränsad omfattning då landgång saknas, vindsluckan är otät. Delar av taket är utfört som parallelltak där innertaket följer yttertakets lutning. Denna typ av takkonstruktion går inte att kontrollera okulärt. Ev. läckage eller andra fel/brister är därför svårt att upptäcka i ett tidigt skede. |

Översiktsbild vind
