# Besiktningsprotokoll

Anticimex Försäkringsbesiktning i samarbete med Fastighetsbyrån

| Fastighetsbeteckning:<br>Torgilsrud 1:68 | |

| Besiktningsdatum:<br>2025-05-15 | Protokollnummer:<br>68981910 |

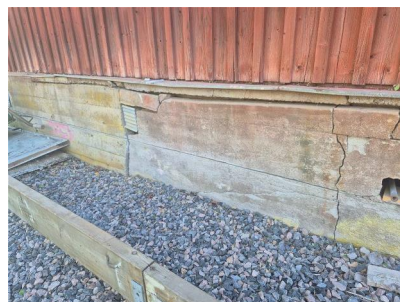
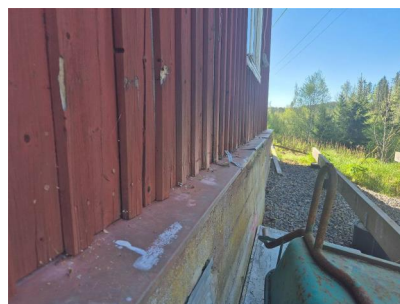
Sprickor finns i sockel (vattplåt lutar mot fasaden)

Detta kan leda till fukt- och frysskador i konstruktionen.

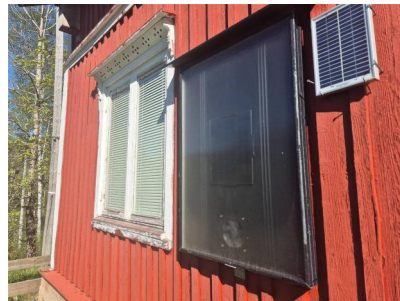
Enstaka panelbrädor har mindre rötskador.  
Fasadpanelen är i behov av målning/underhåll.

Fasadbeklädnad och träkonstruktioner där målningsbehov finns riskerar att få fukt- och rötskador på grund av sämre vattenavvisande förmåga. För att öka livslängden på fasadbeklädnaden rekommenderas målning och underhåll. I samband med ommålning rekommenderas att de rötskadade panelbrädorna byts ut.

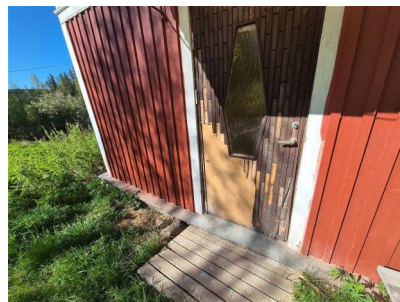
Entrédörren bör bytas

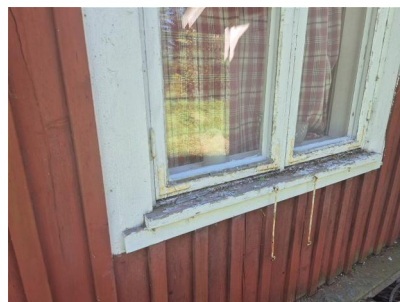
Kitt/-färgsläpp finns från fönster.

Detta medför ökad risk för fuktskador.

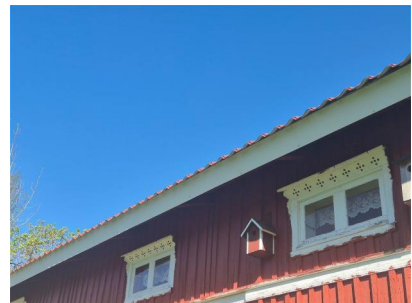
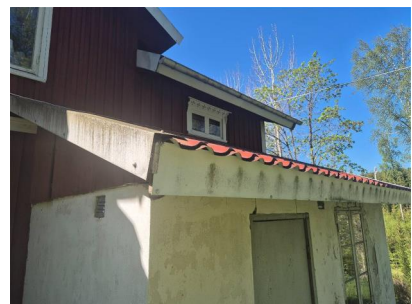
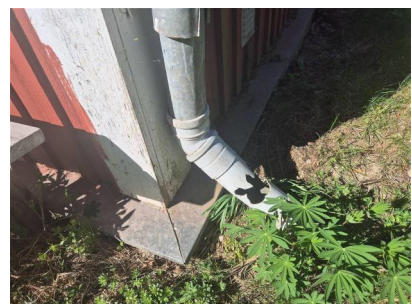
Hängrännor saknas på tillbygge samt på husets baksida. På framsidan är anslutning mellan stuprör och markledning skadad - se bild.

Detta leder till ett ökat fukttryck mot husets fasad samt grundläggning och kan leda till fuktskador.

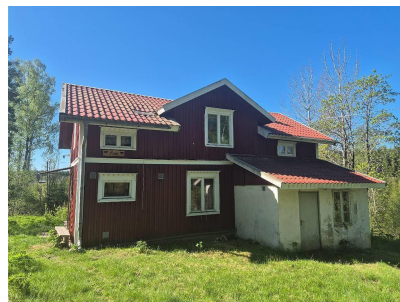
Yttertaket är kontrollerat från marken.

Se notering invändigt angående rinnmärken.

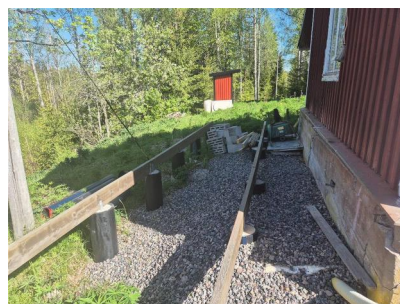
Altanen är påbörjad.

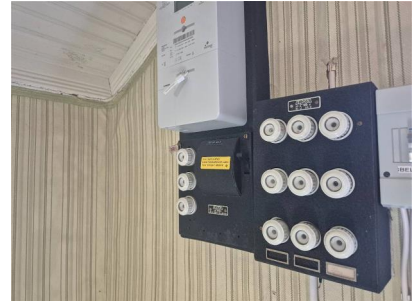
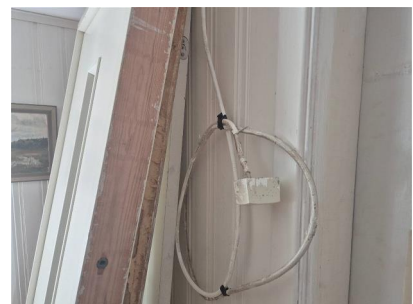
Delar av husets elanläggningen är äldre, vissa delar är ej färdigställda.

Äldre elanläggningar och elkablar är en säkerhetsrisk som kan orsaka både personskador och brand.

Kontakta en elektriker för kontroll och åtgärd.

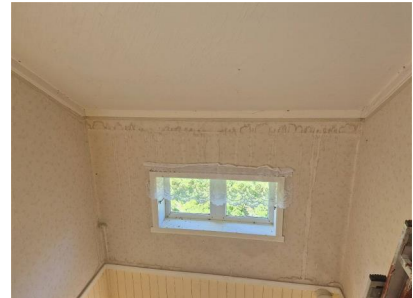
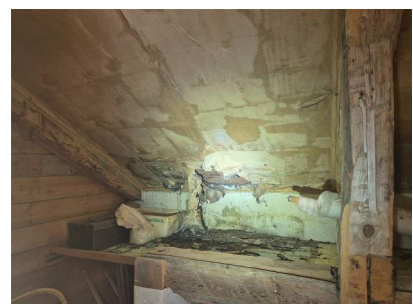
Invändiga ytskikt är slitna och delar är ej färdigställda. Golv består av skivmaterial utan plastmatta/ytskikt.

Invändigt finns även "rinnmärken" efter misstänkta tidigare takläckage.

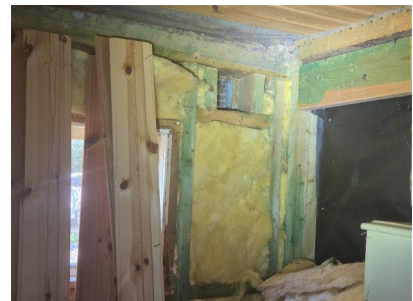
Del av farstu (förrådsdel) är ej färdigställd.

Träskyddsbehandlade byggnadsdelar noterades - se bild.  
Att använda träskyddsbehandlade reglar/virke inomhus är ej tillåtet då de kan ge upphov till avvikande/obehaglig lukt.

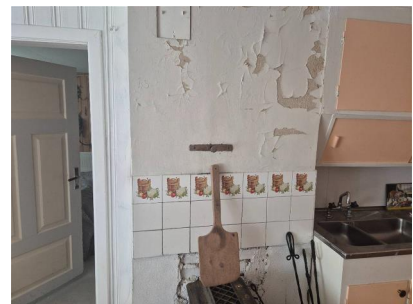
Putssläpp förekommer på skorstenen.

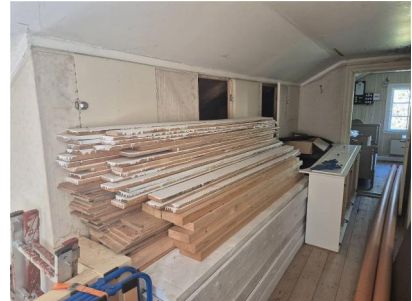
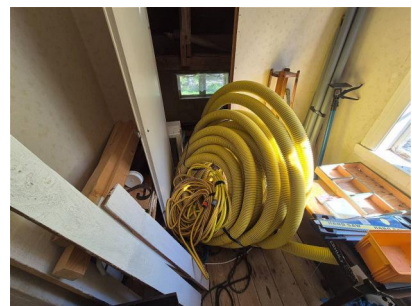
Något belarmat med lösöre. Svåråtkomliga delar.
