# Besiktningsprotokoll

Anticimex Försäkringsbesiktning i samarbete med Fastighetsbyrån

| Fastighetsadress:<br>Åsvägen 71 | |

| Besiktningsdatum:<br>2025-05-14 | Protokollnummer:<br>68998839 |

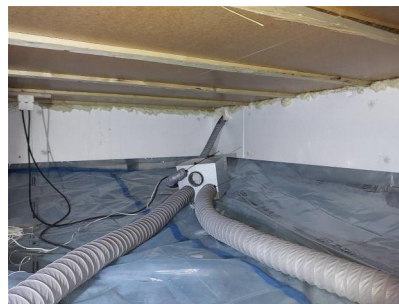
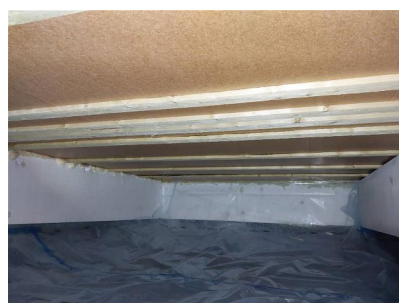
Krypgrund med installerad avfuktare.

I husets krypgrund finns två krypgrundsavfuktare installerade. Syftet med denna installation är att genom avfuktning hålla fuktigheten i krypgrunden på en så låg nivå att ingen tillväxt av mikroorganismer är möjlig. För att detta ska fungera är det viktigt att installationen servas årligen med bland annat filterbyte och kontroll av inställningar så att fuktigheten inte stiger.

Fuktkvoten uppmättes till 13 % i brädor mot trossbotten.

-Marken består av singel och plastfolie täcker hela markytan.

-Syllremsa finns under syllen.

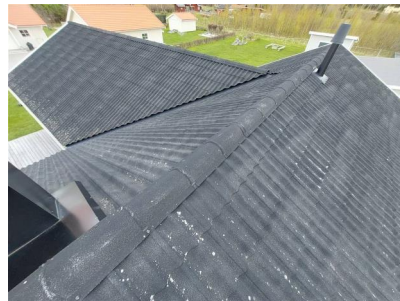
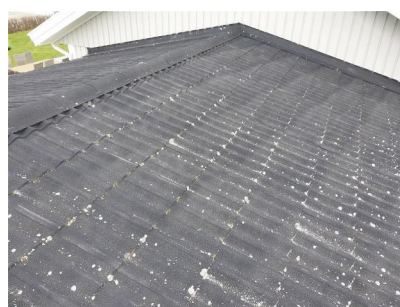
Sparsam algpåväxt noterades på plåttak.

Inget att notera i övrigt.

Yttertaket är besiktat från taket.

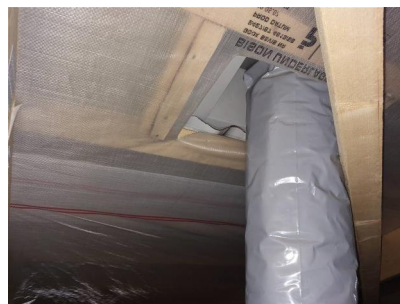
Kondensskydd har otätheter vid genomföringar.

Vinden är besiktad och är i väldigt gott skick. Dock kan en bra förebyggande åtgärd vara att komplettera med plastfolie och tejp kring genomföringar, detta för att regn/snö som eventuellt kan tränga in vid hård väderlek ska kunna ledas ut på kondensskyddet och därmed bort från vinden.

Rekommenderar att plastfolie kompletteras kring genomföringar.

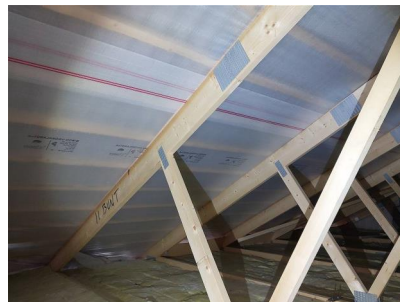
Vid kontroll av vinden uppmättes fuktvärden under kritisk fuktnivå för mikrobiell tillväxt och en normal lukt upplevdes. Fuktkvoten i takbjälkar uppmättes till 8 %.

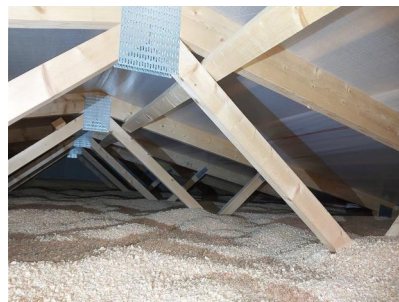
### Garagevind.

Vid kontroll av vinden uppmättes fuktvärden under kritisk fuktnivå för mikrobiell tillväxt och en normal lukt upplevdes.

Fuktkvoten i takbjälkar uppmättes till 8 %.

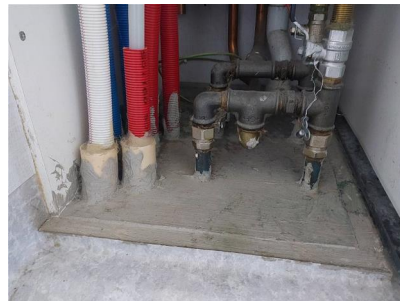
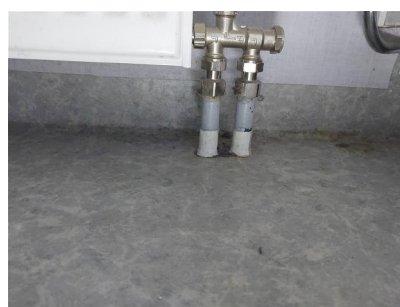
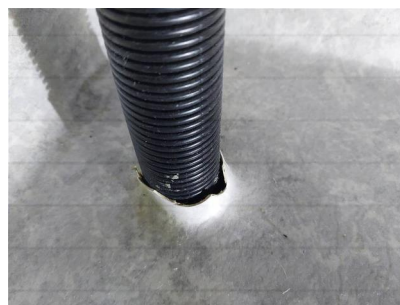
Rör genomföringar finns i golv.

-Vid en rör genomföring noterades otätheter.

När rör genomföringar finns i golv är det inte fackmässigt\* utfört. Rör genomföringar i golv medför en ökad risk för att vatten tränger ner i omkringliggande konstruktioner och orsakar fuktskador. \*Fackmässigt utförande innebär att arbetet ska utföras enligt Boverkets byggregler, gällande branschregler samt monteringsanvisningar för samtliga material.

I våtutrymmen finns rörgenomföringar i golv vilket Älvsbyhus har som standard. I tvättstugan noterades några mindre otätheter som jag rekommenderar att man tätar för att minska risken att fukt kan tränga ner.

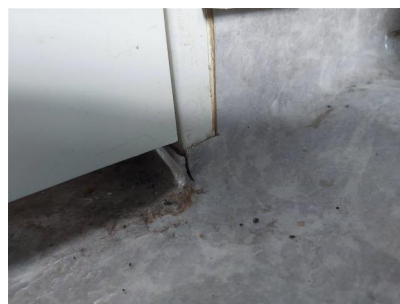
Mindre otäthet noterades på golvmatta vid dörrsmyg mot kök.

Rekommenderar att detta tätas med lämplig våtrumsfog.

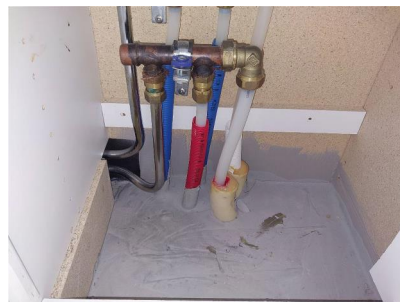
Rör genomföringar finns i golv.

När rör genomföringar finns i golv är det inte fackmässigt\* utfört. Rör genomföringar i golv medför en ökad risk för att vatten tränger ner i omkringliggande konstruktioner och orsakar fuktskador. \*Fackmässigt utförande innebär att arbetet ska utföras enligt Boverkets byggregler, gällande branschregler samt monteringsanvisningar för samtliga material.

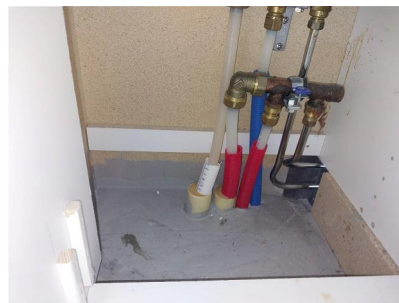
Rör genomföringar finns i golv.

När rör genomföringar finns i golv är det inte fackmässigt\* utfört. Rör genomföringar i golv medför en ökad risk för att vatten tränger ner i omkringliggande konstruktioner och orsakar fuktskador. \*Fackmässigt utförande innebär att arbetet ska utföras enligt Boverkets byggregler, gällande branschregler samt monteringsanvisningar för samtliga material.
