**Fastighetsuppgifter**

Bro Prästgård 3:7

Snickarvägen 10

| Uppdragsnummer | AB5128 |

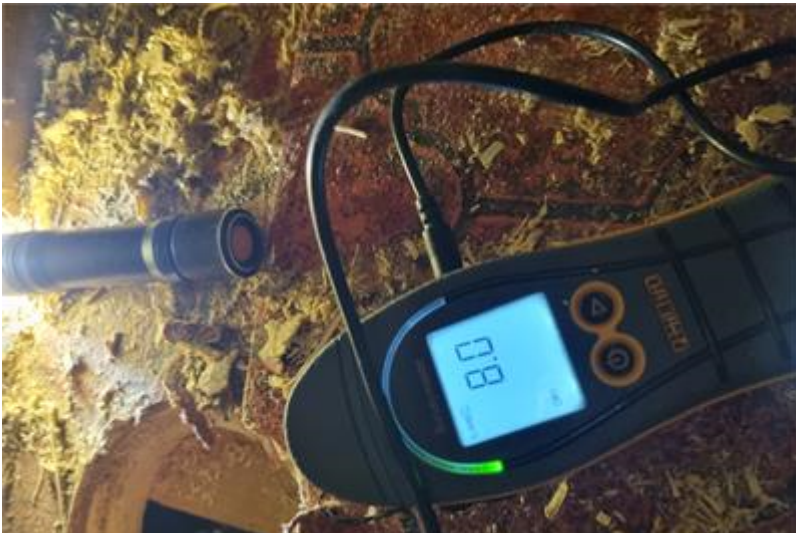
Byggnadsdel  
Konstruktionsdel Uppreglat golv  
Konstruktionsuppbyggnad

Det kritiska gränsvärdet för mikrobiell tillväxt brukar anges till ca 17% fuktkvot (FK) eller ca 75% i relativ luftfuktighet (RF).

Vid kontroll via provhål i golv uppmättes fuktkvot i golvregel och väggsyll till ca 8-10% FK, relativ fuktighet ca 45% RF

Resultatet indikerar inget åtgärdsbehov

Notera att stickprovsmässig undersökning är utförd samt att mätvärden normalt sett kan variera över årstiderna. För att säkert fastställa konstruktionens kondition och fuktstatus måste en mer omfattande undersökning utföras.
