# Besiktningsprotokoll

Anticimex Försäkringsbesiktning i samarbete med Fastighetsbyrån

| Fastighetsadress:<br>Rönnvägen 3 | |

| Besiktningsdatum:<br>2025-05-08 | Protokollnummer:<br>68994826 |

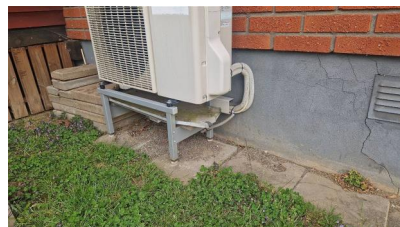
Kondensvatten från luftvärmepumpens utedel leds inte bort från husgrunden.

Detta medför ökad risk för att vatten tränger in i anslutande konstruktioner, vilket i sin tur kan leda till fuktrelaterade skador. Observera att besiktning av byggnadens värmesystem eller värmepumpen inte har ingått i uppdraget.

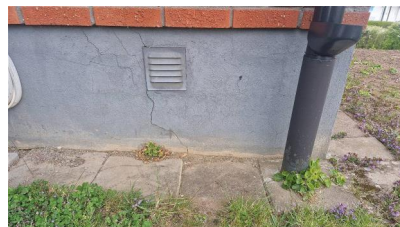
Sprickor har noterats i sockeln i hörnet på baksidan vid ventil mot tvättstugan samt på gaveln mot baksidan vid ventil mot garaget.

I övrigt förekommer mindre färgsläpp och sprickor, vilket är förväntat sett till husets ålder.

Detta kan leda till fukt- och frysskador i konstruktionen. Jag rekommenderar kontakt med murare för kontroll och åtgärd.

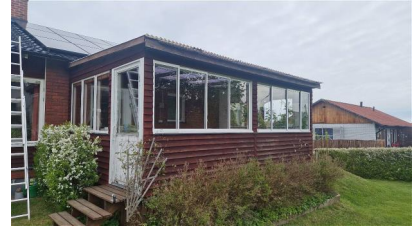
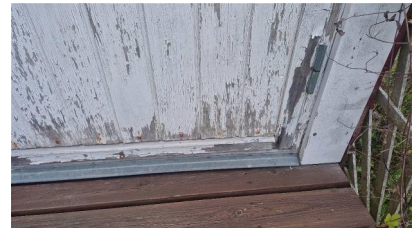
Trädetaljer är i behov av målning/underhåll.

Hängränna finns inte.

Mindre rötskador finns i dörr.

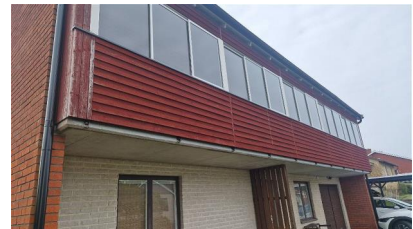
Träfasad mot balkong är i behov av målning/underhåll.

Takfot rekommenderas att målas på baksidan.

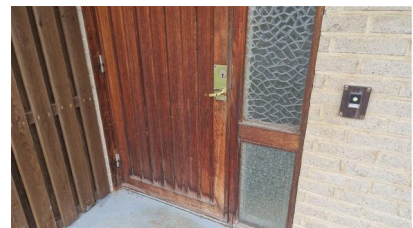
Entrédörren kärvar och är i behov av underhåll. Dörrbladet upplevs något mjukt och det rekommenderas att dörren byts ut på sikt.

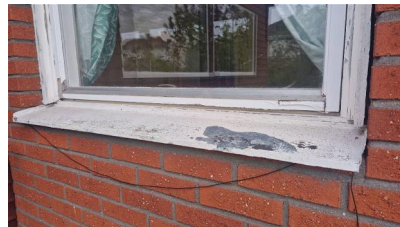
Fönster är i behov av målning/underhåll.

Fönsterbågar och fönsterkarmar där målningsbehov finns riskerar att få fukt- och rötskador på grund av sämre vattenavvisande förmåga.

Detta gäller främst väderutsatta fönster mot baksidan och fönster på gavel.

För att öka livslängden på fönster rekommenderas målning och underhåll.

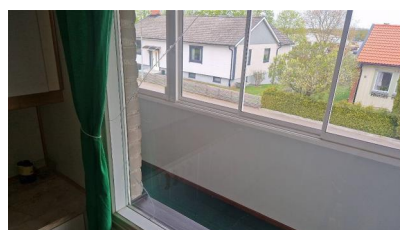
Spricka finns i fönsterglas mot kök och på baksidan mot vardagsrum.

Kontakt med glasmästare rekommenderas för kontroll och åtgärd.

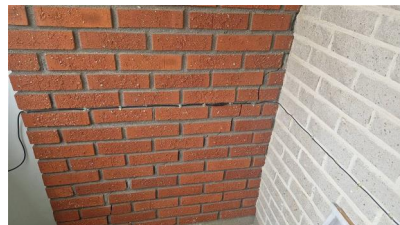
Rörelsespricka finns i tegelvägg, sprickan syns inte från utsidan.

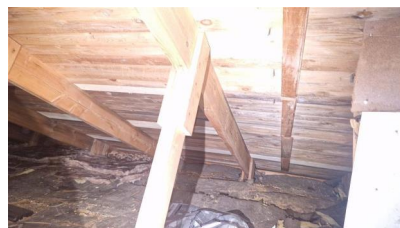
Mindre missfärgningar har noterats i underlagstaket mot framsidan samt runt genomföringar. Detta är vanligt förekommande på äldre vindar, och inga förhöjda fuktvärden uppmättes vid besiktningen.

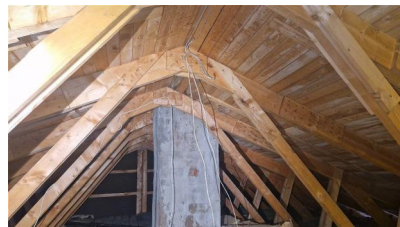
Vid kontroll av vinden uppmättes fuktvärden under kritisk fuktnivå för mikrobiell tillväxt.

Fuktkvoten i underlagstak/takbjälkar uppmättes till 8 %.

Risk för mikrobiell påväxt föreligger om fuktkvoten överstiger 17%.

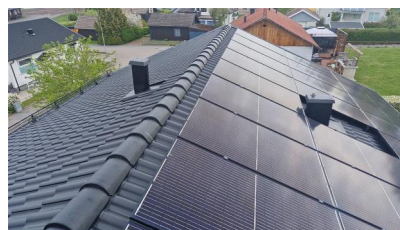
Inga brister noteras på taket.

Tak besiktat från takstege.

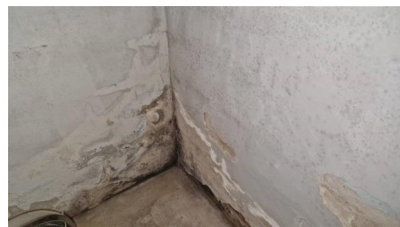
Utvändigt fuktskydd är av äldre datum.

Eftersom källarens utvändiga fuktskydd (dagvattensystem, dränering och fuktskydd på källarytterväggar) är äldre, kan funktionen vara nedsatt. Detta innebär en ökad risk för invändiga fuktskador i källaren.

Puts- och färgsläpp har noterats i ytterhörn i både tvättstugan och garaget. Enligt uppgift från fastighetsägaren har det vid kraftigt regn förekommit att fukt trängt in i garaget.

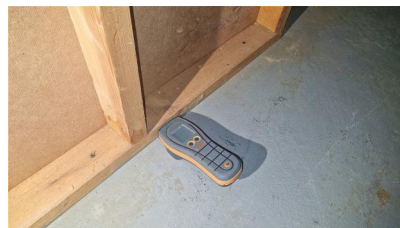
Vid kontroll av innerväggsyll uppmättes fuktvärden under kritisk nivå för mikrobiell tillväxt.

Fuktkvoten uppmättes till 8 %.

Risk för mikrobiell påväxt föreligger om fuktkvoten överstiger 17%.

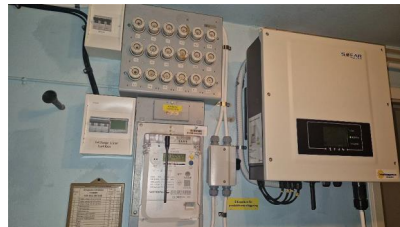
Jordfelsbrytare finns ej.

Det finns inget krav att hus byggda före år 2000 ska ha jordfelsbrytare. Jordfelsbrytaren minskar dock risken för personskador och brand orsakade av elanläggningen.

Kontakta en elektriker för kontroll och åtgärd.

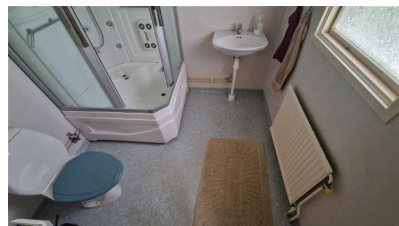
Rörgenomföring finns i golv till element. Vid tiden för renoveringen var detta inte enligt gällande branschregler.

Rörgenomföringar i golvet medför en ökad risk för att vatten tränger ner i omkringliggande konstruktioner och orsakar fuktskador.

- Golvbrunnen under duschkabinen är inte besiktad.
- Plastmatta på golvet spricker isär i svetsad skarv mellan element och handfat. Rekommenderas att tätas med silikon.

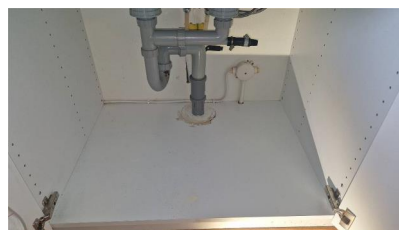
Fuktskydd saknas i diskbänksskåp och under kyl/frys.

Utan fuktskydd är det svårt att upptäcka läckage från rörledningar. Vatten kan då tränga in i omkringliggande konstruktioner och orsaka fuktskador.

För att upptäcka eventuella läckage, installera ett fuktskydd.
