**Fastighetsuppgifter**

Tuna Backar 13:5

Tunagatan 58A

| Besiktningsdatum | 2025-05-15 |

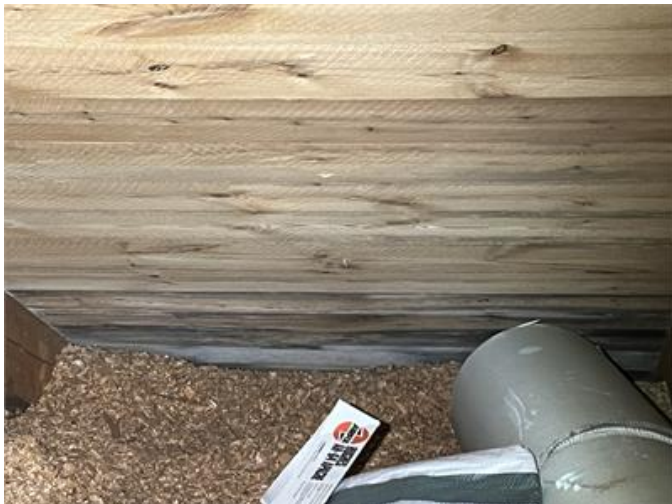
| Besiktningsresultat | | | | | |
|---|---|---|---|---|---|
| <b>Vind</b> | | X | | | - Mikrobiell påväxt förekommer i begränsad omfattning, vilket bör kontrolleras regelbundet så att skadorna inte förvärras.<br>- Fuktfläckar där tidigare taklucka fanns, ingen förhöjda fuktvärden uppmättes vid besiktningen. |

Mindre mängd mikrobiell påväxt i nederkant råspont på vinden.

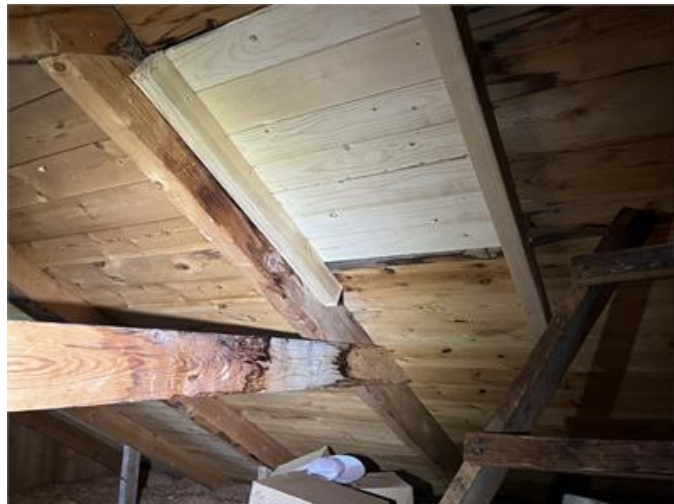
Äldre fuktfläckar från innan takomläggningen vid fd taklucka.

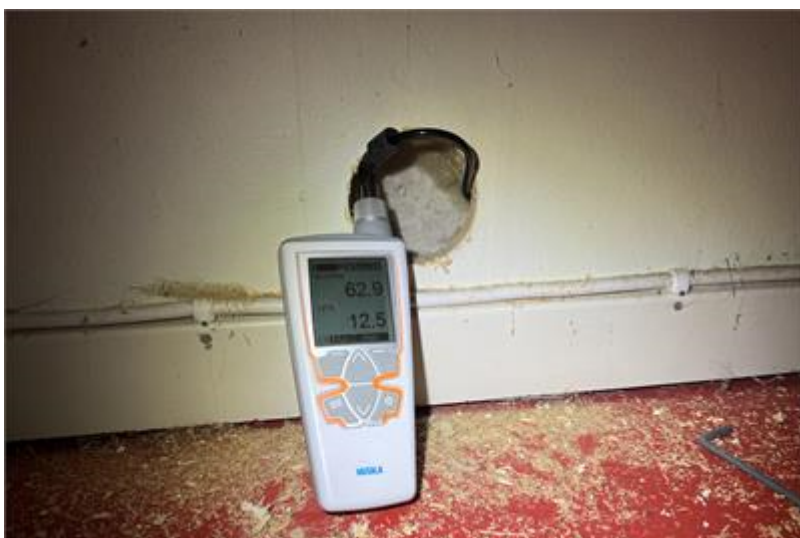
| Byggnadsdel | Utreglade källarytterväggar i allrum källare |
| Konstruktionsuppbyggnad | Murade källarytterväggar, plastfolie, isolering, träreglar, väggskiva. |

Ett provhål togs i utrymmet.  
Fuktkvoten i träregel mot yttervägg uppmättes till ca 12%.  
Relativ luftfuktighet i isoleringen uppmättes till ca 63%.

Det kritiska gränsvärdet för mikrobiell tillväxt brukar anges till ca 15-17% fuktkvot (FK) eller ca 70-75% i relativ luftfuktighet (RF).

En svagt avvikande lukt noterades från isolering i provhålet.

Notera att stickprovsmässig undersökning är utförd samt att mätvärden normalt sett kan variera över årtiderna. För att säkert fastställa konstruktionens kondition och fuktstatus måste en mer omfattande undersökning utföras. Då det finns en viss avvikande lukt från isoleringen så finns ett åtgärdsbehov.
