# Besiktningsprotokoll

Anticimex Försäkringsbesiktning i samarbete med Fastighetsbyrån

| Fastighetsadress:<br>Nättjebacka 24 | |

| Besiktningsdatum:<br>2025-05-12 | Protokollnummer:<br>68998804 |

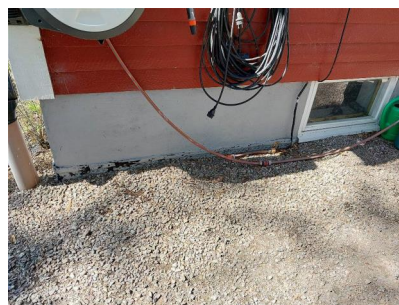
#### Utvändigt / Sockel

- Fuktskyddsmattan utvändigt om grundmuren sticker upp ovan markytan och riskerar därav slitage av UV-strålning.

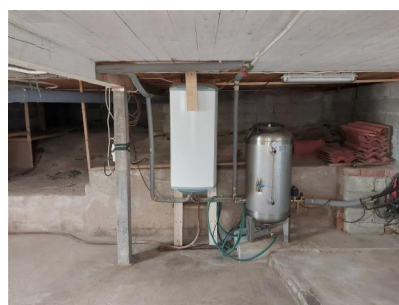
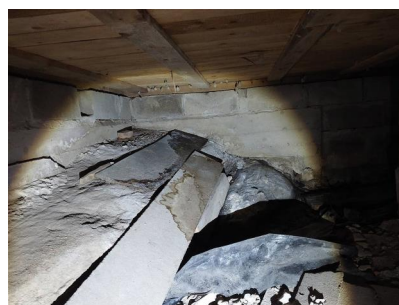
#### Utvändigt / Krypgrund / Grovkällare

- Förhöjda fuktvärden uppmättes i utrymmet.
- Organiskt material i kontakt med markytan och källarytterväggen förekommer. Sådant bör rensas ut.
- Berghällen lutar in i grunden. Om vatten tränger in denna väg behöver det också kunna ledas vidare ut.

Tillväxt av mikroorganismer kan ske vid en relativ luftfuktighet (RF) om 75 % vilket motsvarar fuktkvoten (FK) 17 % i trämaterial. FK uppmättes i blindbotten till 19 % och i träregel mot väggen till 23 %.

Uppmätta fuktvärden påvisar att grunden delar av året är så fuktig att mikroorganismer kan utvecklas. För att undvika detta så måste dess klimat bli torrare. Se även bifogat faktablad "Krypgrund".

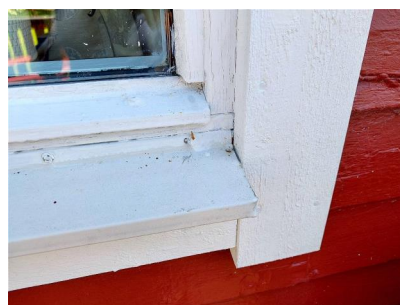
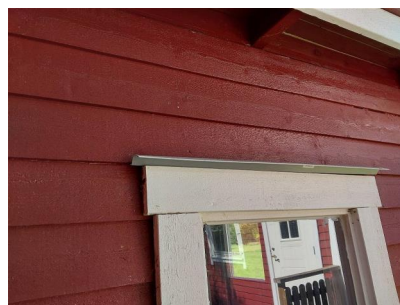
### Utvändigt / Fönster / Dörrar

- Underhållsbehov förekommer.
- Otätheter noterades där plåtbleck ansluter mot fasaden. På några ställen saknas plåtbleck.
- Äldre isolerkassetter förekommer.

Underhållsbehov innebär risk för rötskador.

Otätheter i anslutning till fönster och dörrar innebär risk att vatten tränger in eller har trängt in i bakomliggande konstruktioner.

Äldre isolerkassetter tappar med tiden ofta tätningen mellan glasen vilket kan leda till att de blir missfärgade.

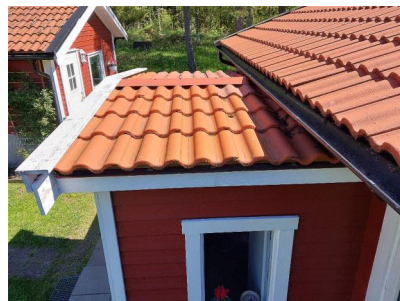
### Utvändigt / Hängrännor / Stuprör

- Entréverandan saknar takavvattning vilket innebär risk för ökad fuktbelastning mot takfot, fasad och grundläggning.

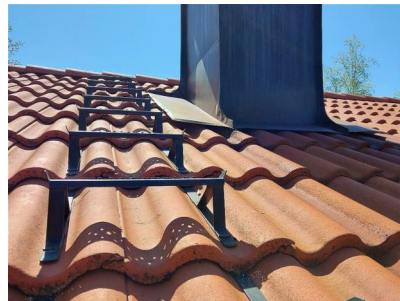
### Utvändigt / Tak

- Otätheter förekommer mellan pannorna och skorstenens avtäckningsplåt.
- Nocktätning finns ej.
- Entréverandans tak har för låg lutning för aktuell taktäckning.

Brister i taktäckningen innebär risk för läckagerelaterade skador i läkt och underliggande konstruktioner.

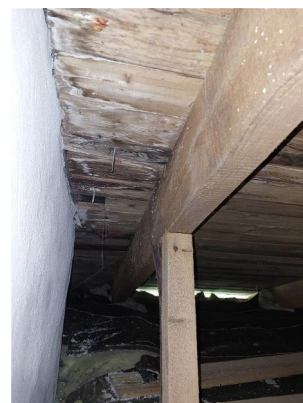
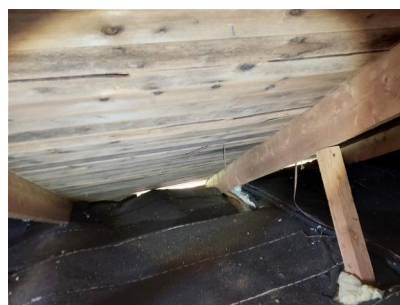
### Utvändigt / Vind

- Fuktanvisningar noterades vid murstocken.
- Mikrobiell påväxt (konvektionspåverkan) förekommer på underlagstaket.

Mikrobiell påväxt på underlagstaket indikerar att det underliggande boutrymmet har bristfällig allmänventilation. Inomhusproducerad fukt når då det kallare vindsutrymmet vilket leder till denna effekt. Lämpligt är att förbättra bostadsutrymmets allmänventilation och säkerställa att vindsbjälklaget är tätt. Se även bifogat faktablad "Vind-Oppvärmrt utrymme".

Fuktkvoten i underlagstaket uppmättes till 10-11 % vilket är normalt för årstiden och under gränsvärde (17 %) för tillväxt av mikroorganismer.

Orsak till noterade fuktanvisningar och eventuella följdskador kontrolleras lämpligen av entreprenör.

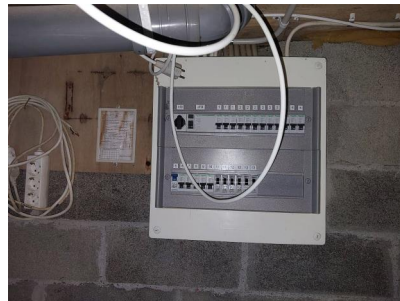
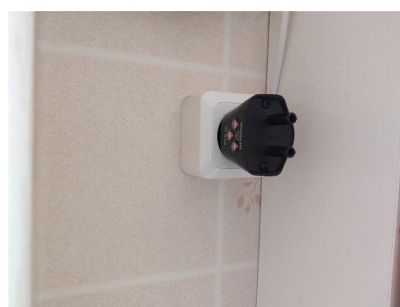
### Hela huset / Allmänt

Vid stickprovsmässig funktionskontroll av jordade eluttag i kök och våtrum noterades en avvikelse i eluttaget bredvid badrumsskåpet. Elektriker bör anlitas för kontroll och åtgärd.

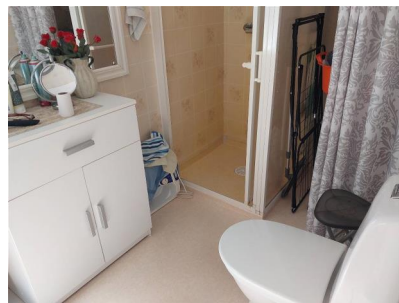
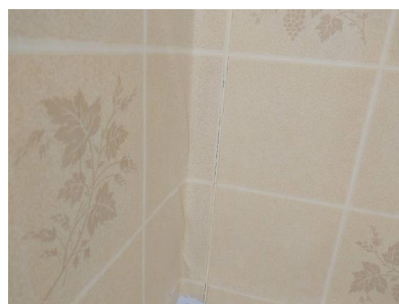
### Entréplan / Dusch/WC/Tvätt

- Ålderstiget våtrum.
- Glipor har börjat uppstå i väggmattans skarvar inne i duschzonen.
- Mekanisk frånluftventilation saknas.

När våtrum är utförda enligt äldre standard och dessutom försämras med tiden föreligger risk för fuktrelaterade skador.

Fuktindikering utan anmärkning.
