**Fastighetsuppgifter**

Ärligheten 7

Tingsgatan 7

Byggnadsbeskrivning  
1½plans villa med källare

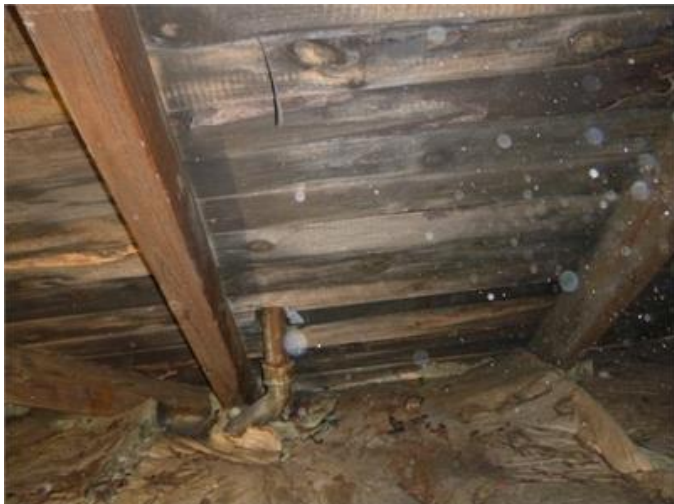
| Besiktningresultat | | | | | |
|---|---|---|---|---|---|
| Nockvind | | X | | | Äldre läckagespår förekommer fuktindikering ok<br>Mikrobiell påväxt på insida yttertak se riskanalys C |

C Den upptäckta mikrobiella påväxten på yttertaketets insida indikerar att vinden tillförs fukt inifrån bostaden. För att komma tillrätta med detta måste fukttillförseln inifrån bostaden minskas. Detta kan göras genom att ventilationen i bostaden förbättras samt att eventuella otätheter i vindsbjälklaget (tak/väggvinklar, taklucka mm.) tätas.

Mikrobiell påväxt på insida yttertak

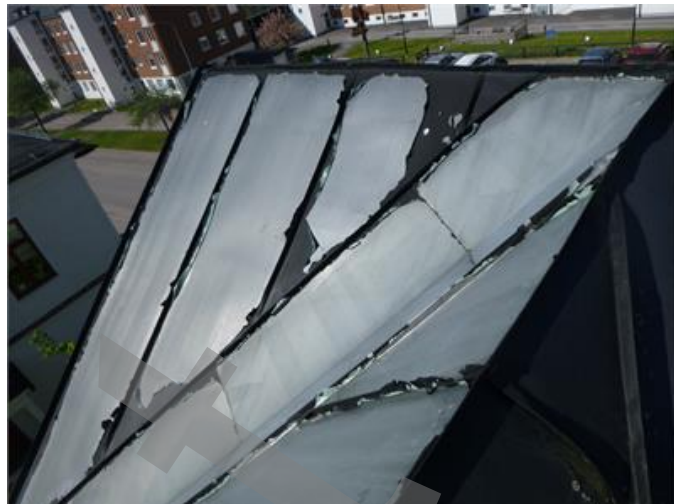
| Besiktningresultat | | | | | |
|---|---|---|---|---|---|
| Tak | | X | | | Färgsläpp på plåttak<br>Ena plåtskolningen kring avloppsluftningen är ej nedvikt i röret<br>Eftersatt underhåll på vindskivor<br>Eftersatt underhåll på undersida takutsprång, enstaka rötskador noterades |

Färgsläpp på yttertak av plåt
