# Besiktningsprotokoll

| Fastighetsbeteckning:<br>Örnen 16 | |
| Fastighetsadress:<br>Storgatan 13 | |

| Besiktningsdatum:<br>2025-05-15 | Protokollnummer:<br>69007605 |

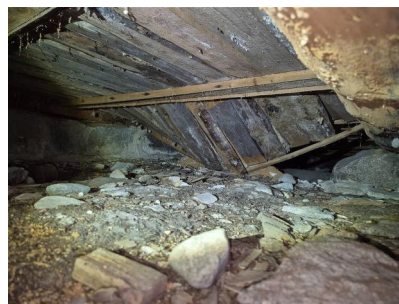
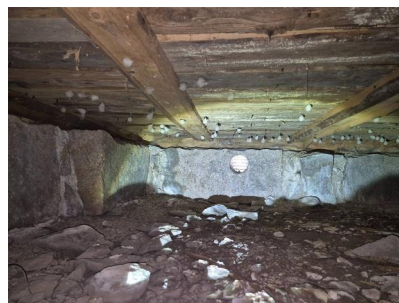
Delar av grunden är låg och är svår att beträda i sin helhet. I den del av grunden som inte renoverats har blindbotten rasat in och syllen ser ut att vara fuktpåverkad.

Mikrobiell påväxt förekommer på blindbotten.

Uteluftsventilerade kryppgrunder med bjälklag av organiskt material har ofta fuktskador på grund av naturlig fuktpåverkan.

Fuktkvoten uppmättes till 14%. Risk föreligger vid 17%.

Rekommenderas att en fördjupad undersökning utförs för att avgöra orsak och omfattning gällande grundläggningens skick och åtgärdsbehov.

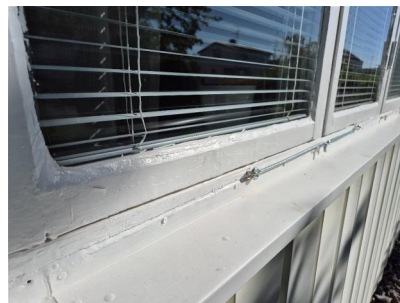
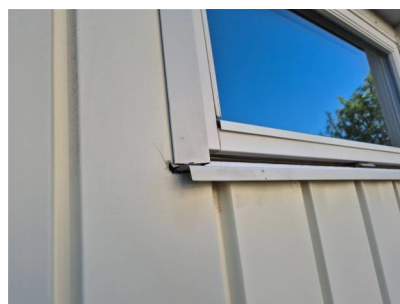
Mindre färgsläpp förekommer på fönsterkarmar. Rekommenderas att underhåll/målning utförs.

Mindre otätheter förekommer runt plåtbleck. Rekommenderas att detta tätas med lämpligt material.

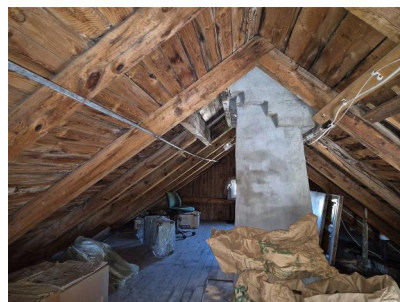
Missfärgningar förekommer på underlagstaket, torrt vid besiktningstillfället. Fuktkvoten uppmättes till 9% i underlagstaket. Risk för mikrobiell tillväxt föreligger vid 17%.

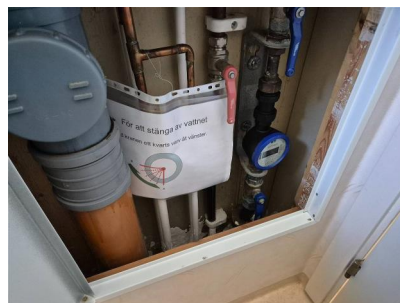
Inkommande vatten är placerad i icke tätskitat utrymme.

Risk att eventuella läckage från rörledningar orsakar vattenskador.

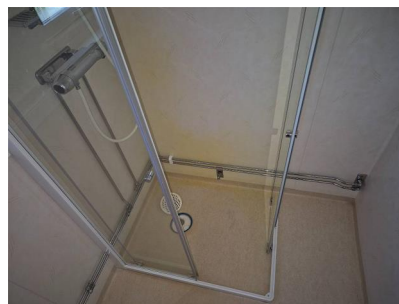
Rör genomföring finns i vägg i dusch.  
Våtutrymmet har äldre yt-/tätskikt.

Rör genomföringar i väggen medför en ökad risk för att vatten tränger in i omkringliggande konstruktioner och orsakar fuktskador.

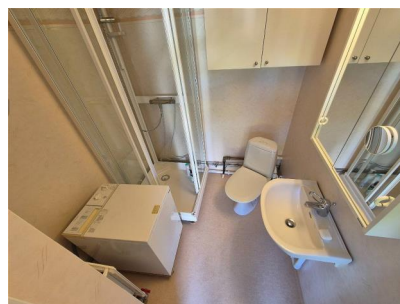
Våtutrymmet har äldre yt-/tätskikt.  
Golvbrunn finns inte i utrymmet.  
Otätheter förekommer runt rörgenomföringar i golv.  
Mekanisk frånluft saknas.  
Spricka förekommer i duschkabin.

Bristerna medför risk för fuktskador i omkringliggande konstruktioner.
