# Besiktningsprotokoll

Anticimex Försäkringsbesiktning i samarbete med Fastighetsbyrån

| Fastighetsadress:<br>Norråsvägen 7 | |

| Besiktningsdatum:<br>2025-05-14 | Protokollnummer:<br>69011683 |

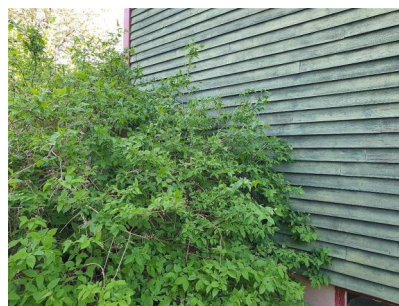
Lokala marklut mot huset finns.

Detta innebär en ökad fuktbelastning mot grunden vilket i sin tur kan orsaka fuktskador i huset.

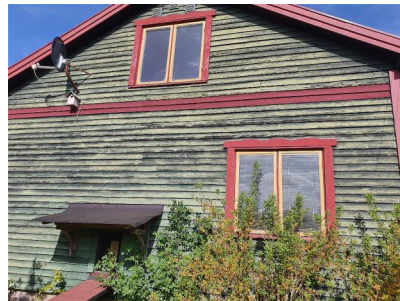
Fasadpanelen är i behov av målning/underhåll. Vissa kupiga/vridna panelbrädor kan behöva bytas ut.

Fasadbeklädnad och träkonstruktioner där målningsbehov finns riskerar att få fukt- och rötskador på grund av sämre vattenavvisande förmåga. För att öka livslängden på fasadbeklädnaden rekommenderas målning och underhåll.

Lucka finns i vägg till husdjur.

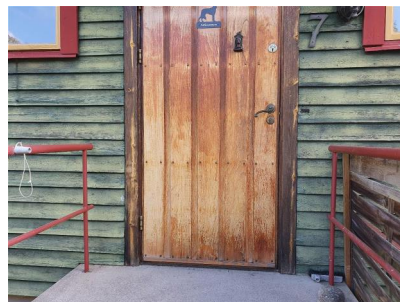
Dörr är i behov av målning/underhåll.

Dörrar där målningsbehov finns riskerar att få fukt- och rötskador på grund av sämre vattenavvisande förmåga.

För att öka livslängden på dörr rekommenderas målning och underhåll.

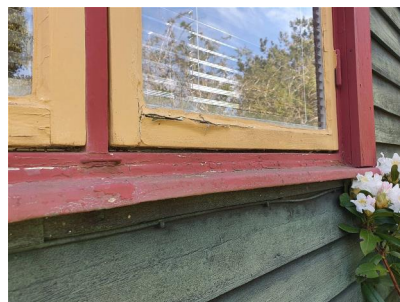
Fönster är i behov av målning/underhåll.

Fönsterbågar och fönsterkarmar där målningsbehov finns riskerar att få fukt- och rötskador på grund av sämre vattenavvisande förmåga.

Trasigt fönsterglas, pannrum/verkstad.

För att öka livslängden på fönster rekommenderas målning och underhåll.

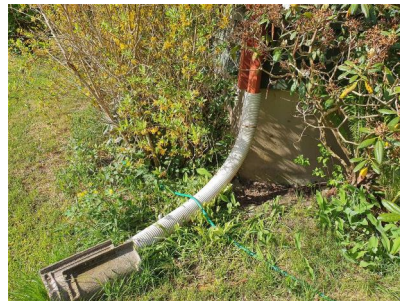
Några stuprör är inte anslutet till markledning.

Stuprör som inte är anslutet till markledning kan medföra en ökad fuktbelastning på grundmur/sockel som i sin tur kan leda till fuktrelaterade skador.

Rekommenderar fortsättningsvis att dessa leds ut från husliv.

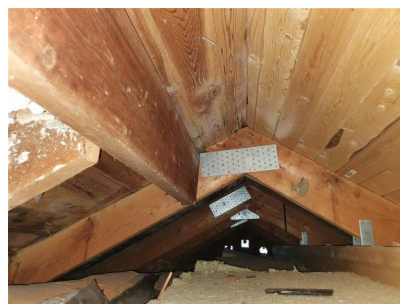
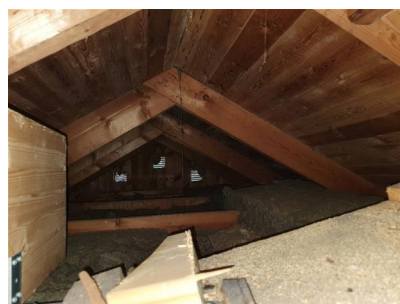
Från luckan sett noterades partier med mikrobiell påväxt på underlagstaket. Framst på delen som har tilläggsisolerats.

Detta kan vara ett tecken på att vinden tillförs fukt inifrån bostaden. Observera att besiktning av bostadens ventilationssystem inte har ingått i uppdraget.

Vid kontroll av vinden vid luckan uppmättes fuktvärden under kritisk fuktnivå för mikrobiell tillväxt.

Fuktkvoten i underlagstak uppmättes till 8 %.  
Risk för mikrobiell tillväxt föreligger om fuktkvoten överstiger 17 %.

För att komma tillrätta med detta kan fukttillförseln inifrån bostaden behöva minskas. Det kan göras genom att ventilationen i bostaden förbättras samt att eventuella otätheter i vindsbjälklaget (tak-/väggvinklar, taklucka med mera) tätas. Läs Anticimex faktablad om uppvärmda vindsutrymmen för tips och råd.

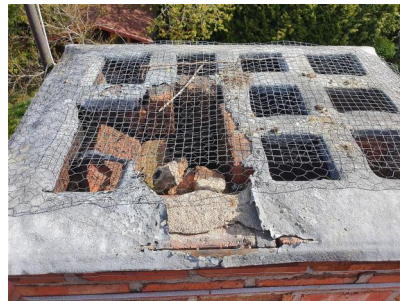
Skorstenen saknar väderskydd och begynnande tecken på vittring finns. Täckplåt skadat.

Väderskydd kan monteras för att skydda mot nederbörd som annars kan orsaka fuktskador och frostsprängning i skorstenen/ murstocken.

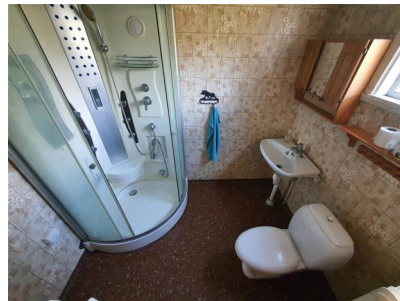
Våtutrymmet har äldre yt-/tätskikt.

Utrymmet är äldre och har passerat tiden för sin tekniska livslängd.

Golvbrunn och ytor bakom/under duschkabin har ej besiktigats pga. åtkomst.

Renovering av utrymmet rekommenderas. Kontakta en behörig våtrumsentreprenör för en renovering. I samband med renoveringen bör omkringliggande konstruktioner kontrolleras för att upptäcka eventuella följdskador.

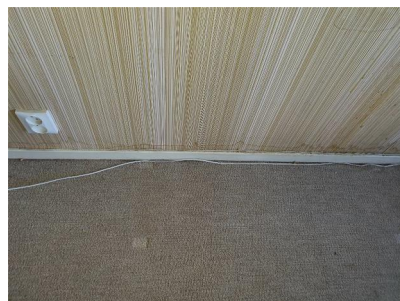
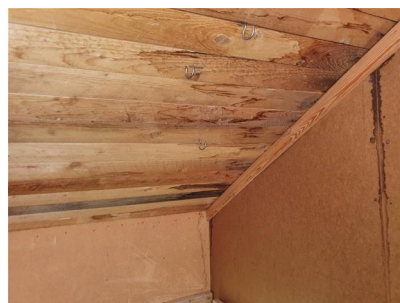
Mindre fuktfläckar har noterats på vissa ställen. Enligt uppgift från anhörig har ett akvarium tidigare varit placerat i anslutning till delar av dessa. De fläckar som noterats i tak bedöms ha uppstått före takbytet.

Fuktindikering i dessa var vid besiktningstillfället utan anmärkning.

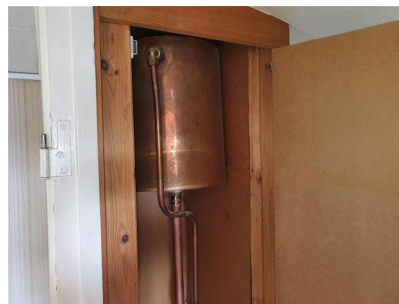
Expansionskärl finns installerad i garderob, ej i bruk.

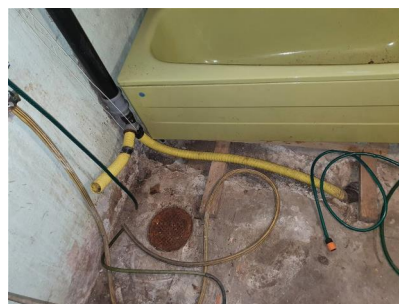
Husets avloppssystem är äldre och bristfällig åtgärd noteras från avlopp kök ner till tvättstuga.

Bild tagen i tvättstugan.

Vi rekommenderar att en fackman kontaktas för att kontrollera husets avloppssystem samt för att hjälpa er med eventuella åtgärder. Observera att ingen besiktning av dessa system har ingått i uppdraget.

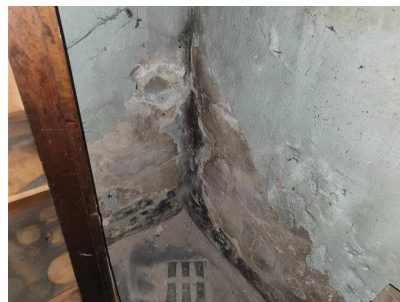
Utvändigt fuktskydd är äldre.

Eftersom källarens utvändiga fuktskydd (dagvattenssystem, dräneringssystem samt källarytterväggarnas utvändiga fuktskydd) är äldre, så kan systemet ha nedsatt funktion. Detta ökar risken för invändiga fuktskador i källaren.

Puts och färgsläpp noteras.

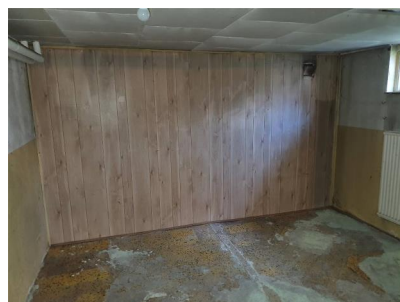
Trädetaljer i kontakt med betonggolvet och källarvägg.  
En par väggar är påreglade.

Trädetaljer (trösklar, innervägg mm) kan via kapillärkraft bli fuktiga vilket kan leda till fuktskador. Vid misstanke om detta bör dessa delar bytas ut.

Förhöjda fuktvärden uppmättes i nederkant vägg.

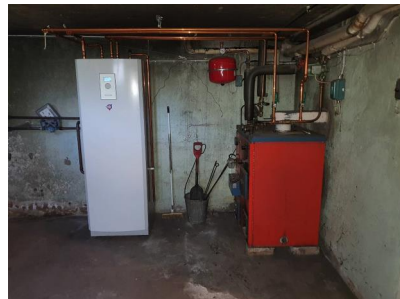
Golvbrunn finns inte i utrymmet.

I denna typ av utrymme bör en golvbrunn finnas. Avsaknaden utgör en ökad risk för fuktskador i omkringliggande konstruktioner.

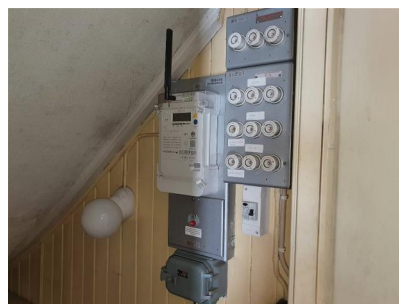
Jordfelsbrytare finns installerad vid el-centralen.
