# Besiktningsprotokoll

Anticimex Försäkringsbesiktning i samarbete med Fastighetsbyrån

| Fastighetsadress:<br>Backsvalevägen 25 | |

| Besiktningsdatum:<br>2025-05-15 | Protokollnummer:<br>69022129 |

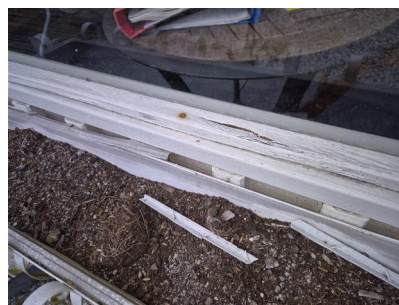
#### Utvändigt / Uterum

Enstaka brädor har mindre rötskador.  
Fasadpanelen är i behov av målning/underhåll på vissa ställen.

Fasadbeklädnad och träkonstruktioner där målningsbehov finns riskerar att få fukt- och mer rötskador på grund av sämre vattenavvisande förmåga.

För att öka livslängden på fasadbeklädnaden rekommenderas målning och underhåll. I samband med ommålning rekommenderas att de rötskadade panelbrädorna byts ut.

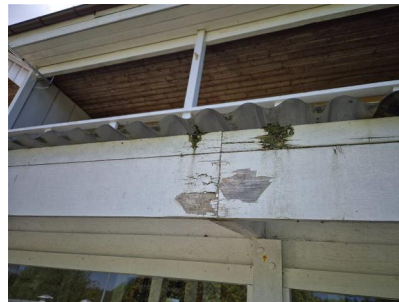
Hängränna saknas delvis.

När hängränna saknas utsätts fasad och grund för ökad fuktbelastning, vilket i sin tur kan leda till fuktskador i bakomliggande konstruktioner.

Montera hängränna till hela taket.

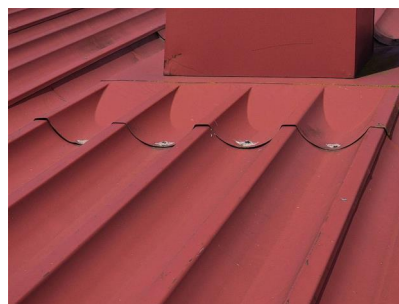
### Utvändigt / Tak

Vissa skruvskallar på plåttaket är äldre och har otät packning. Mindre rötskador finns på fotbräda.

De gamla skruvarna som ska hålla tätt mot plåttaket är tätade med silikon som har torkat vilket medför en risk för att det kan läcka in på vinden.

Rekommenderar att ni byter ut dom skruvar som är dåliga.

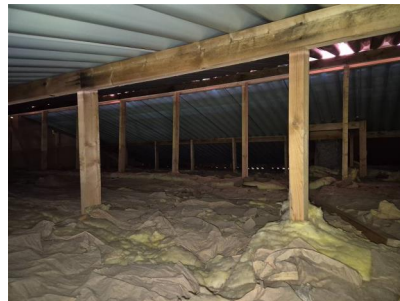
Regel är missfärgningar/skadad vid ventilationshuv.

Inga förhöjda fuktindikationer noterades på regeln.

Byt ut regel.

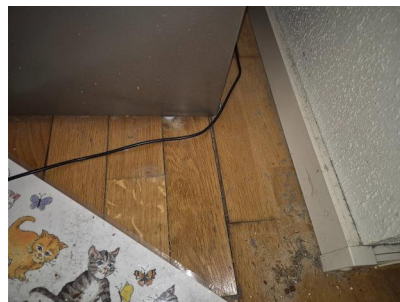
Golvet är skadat vid frysen.

Inga förhöjda fuktindikationer noterades på golvet.

Byt ut golvbeklädnaden vid skadan.

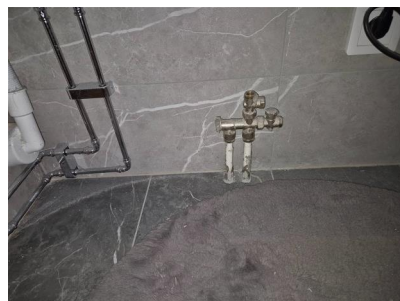
### Souterrängplan / Dusch/WC

Rör genomföringar finns i golv.

Rör genomföringar i golvet medför en ökad risk för att vatten tränger ner i omkringliggande konstruktioner och orsakar fuktskador.

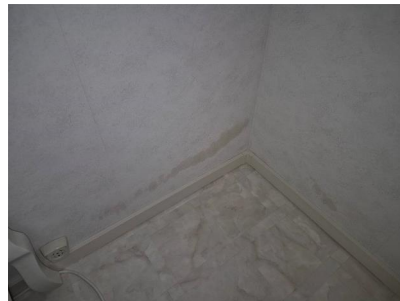
### Souterrängplan / Sovrum 3

Missfärgning finns på vägg.

Inga förhöjda fuktindikationer noterades på missfärgningen.
