# Besiktningsprotokoll

Anticimex Försäkringsbesiktning i samarbete med Fastighetsbyrån

| Fastighetsadress:<br>Tunaborgsvägen 35 | |

| Besiktningsdatum:<br>2025-05-13 | Protokollnummer:<br>69009150 |

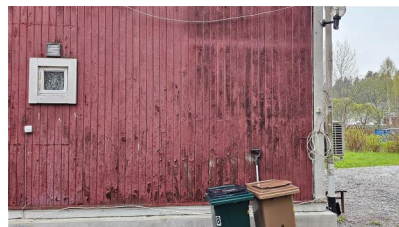
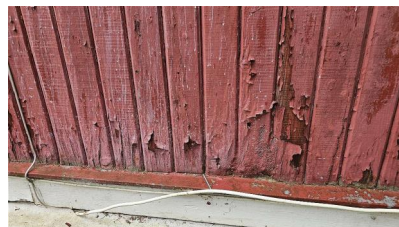
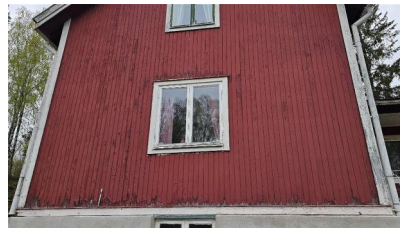
Enstaka panelbrädor har mindre rötskador.  
Fasadpanelen är i behov av målning/underhåll.

Fasadbeklädnad och träkonstruktioner där målningsbehov finns riskerar att få fukt- och rötskador på grund av sämre vattenavvisande förmåga. För att öka livslängden på fasadbeklädnaden rekommenderas målning och underhåll. I samband med ommålning rekommenderas att de rötskadade panelbrädorna byts ut.

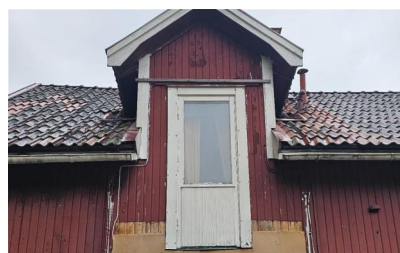
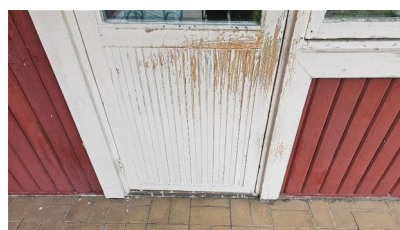
Dörrar är i behov av målning/underhåll.

För att öka livslängden på dörr rekommenderas målning och underhåll.

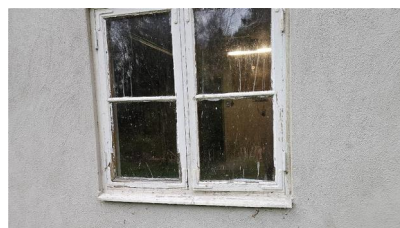
Ett antal fönster är i behov av målning/underhåll.

För att öka livslängden på fönster rekommenderas målning och underhåll.

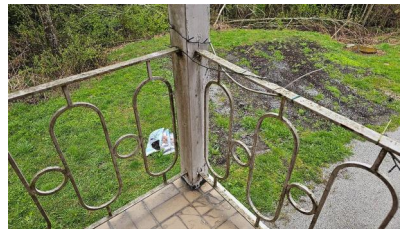
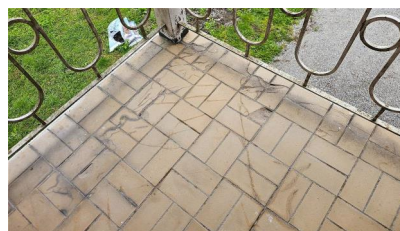
Balkongräcke och träkonstruktioner är i behov av målning/underhåll. Sprickor finns på klinkerplattor.

För att öka livslängden på balkongen rekommenderas målning och underhåll.

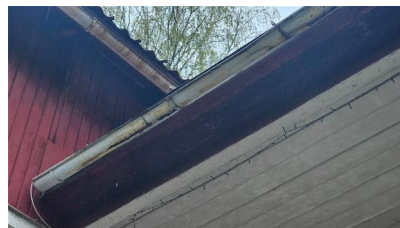
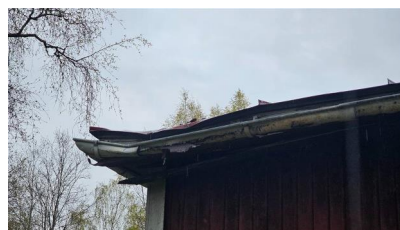
Hängrännor är rostiga och läcker.

Rostskadade hängrännor leder ofta till läckage, vilket i sin tur innebär risk för fuktskador på fasad, sockel och i bakomliggande konstruktioner.

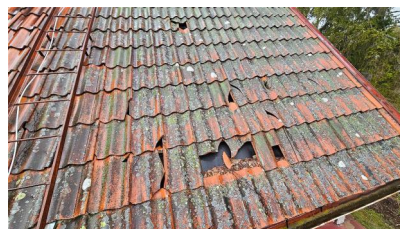
Takpannor är skadade. Hål i plåttaket noterades.

Skador på taket medför risk för fuktskador på underliggande konstruktioner.

Vi rekommenderar en fördjupad undersökning för att bedöma orsak och omfattning.

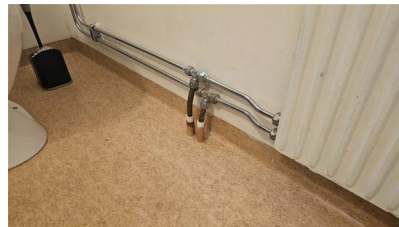
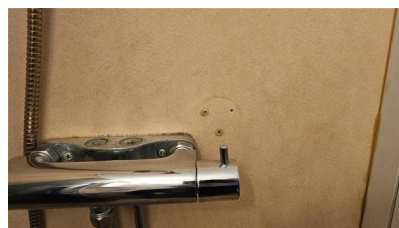
Våutrymmet har äldre yt-/tätskikt.  
Rör genomföringar i golvet.  
Skruvhål i vägg.

Eftersom funktionen, som innebär att ytskiktet/tätskiktet ska vara vattentätt, kan vara nedsatt finns en ökad risk att vatten tränger igenom ytskiktet/tätskiktet med vattenskador i omkringliggande konstruktioner som följd.

Rör genomföringar i golvet medför en ökad risk för att vatten tränger ner i omkringliggande konstruktioner och orsakar fuktskador. Vid uppbyggnaden av utrymmet var detta tillåtet och utförandet anses därför vara fackmässigt utfört. I dagens branschregler är detta inte längre tillåtet.

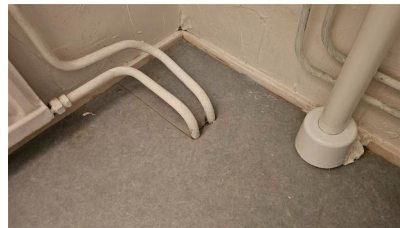
Golvbeläggningen är otät vid rörgenomföringar.

De otäta rörgenomföringarna medför att vatten kan tränga ner i omkringliggande konstruktioner med fuktskador som följd. Detta kan i sin tur leda till mikrobiella skador (angrepp av mikroorganismer).

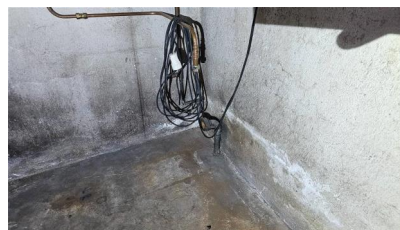
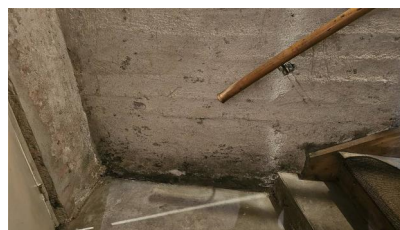
Missfärgningar, mindre putssläpp noterades på delar av källaren.

Detta bedöms som en mindre brist och något som uppstått innan källarens utvändiga fuktskydd gjordes om.

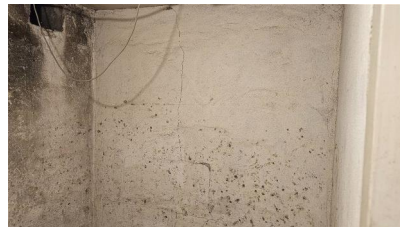
Spricka/or finns i vägg.

Dessa bedöms inte ha lett till bakomliggande skador.

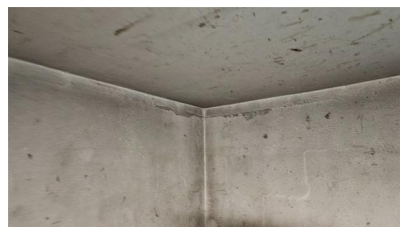
Spricka/or finns i vägg.

Dessa bedöms inte ha lett till bakomliggande skador.
