Boberg 1:17

Skänningevägen 4

| Uppdragsnummer | T9490 |
| Besiktningsdatum | 2025-05-05 |

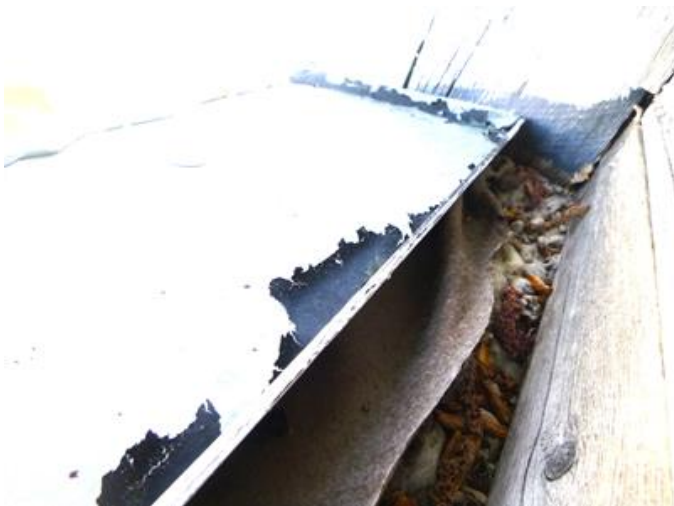
| Besiktningsresultat | | | | | |
|---|---|---|---|---|---|
| Fönster | | | x | | Det förekommer flertalet spräckta glas<br>Några fönster kärvar och går ej öppna<br>Eftersatt underhåll samt några otäta/korta underbleck<br>Kontakta en fackman för omfattning av byte |

Kort fönsterbleck vid baksida takkupa

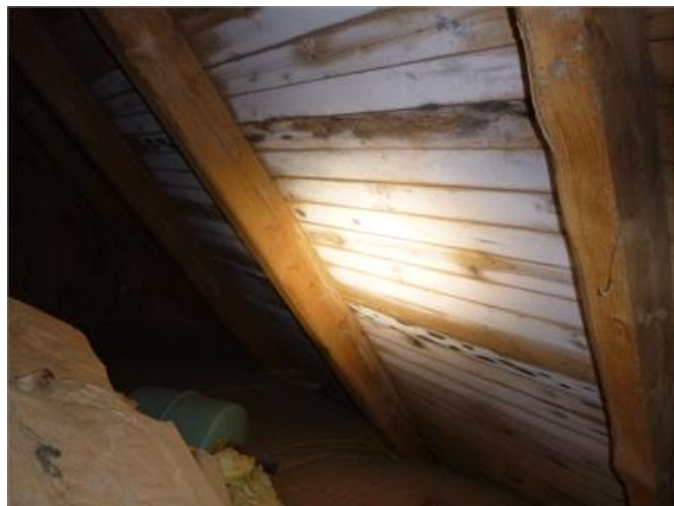
| Besiktningsresultat | | | | | |
|---|---|---|---|---|---|
| Nockvind | | x | | | Mikrobiell påväxt på insida yttertak efter luftläckage från bostaden<br>Besiktad från lucka då landgång saknas<br>Se riskanalys B |

B Den upptäckta mikrobiella påväxten på yttertaketets insida indikerar att vinden tillförs fukt inifrån bostaden. För att komma tillrätta med detta måste fukttillförseln inifrån bostaden minskas. Detta kan göras genom att ventilationen i bostaden förbättras samt att eventuella otätheter i vindsbjälklaget (tak/väggvinklar, taklucka mm.) tätas.

Mikrobiell påväxt på insida yttertak

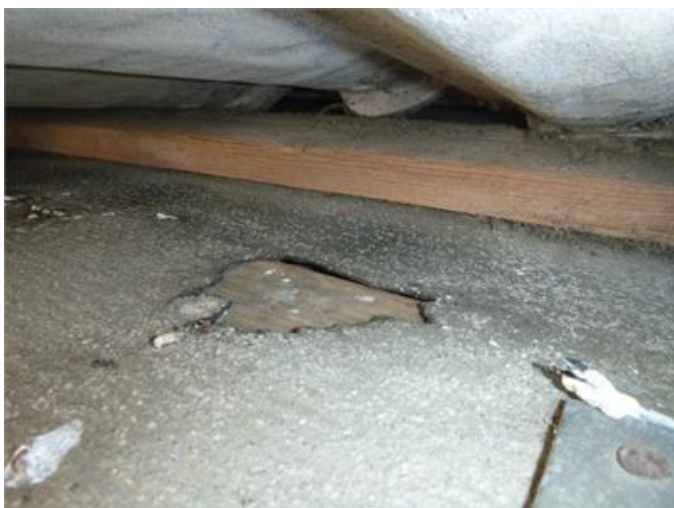
| Besiktningsresultat | | | | | |
|---|---|---|---|---|---|
| Tak | | | x | | Äldre taktäckning med skador på underlagstaket av papp<br>Eftersatt underhåll på vindskivor<br>Mossklädda pannor<br>Enstaka spräckt panna vid skorsten<br>Otät äldre plåtning kring skorstenen<br>Pannor ligger delvis på underlagstaket vid takkupor och fotplåt saknas, rötskador noterades utmed takfoten<br>Se riskanalys C |

C Äldre takpappor förekommer och den underliggande takpappens tekniska livslängd anses vara passerad, underhållsbehov avseende takpapp och läkt föreligger därför. Se även info på protokollets näst sista sida, pos. 2.

Hål förekommer på underlagstaket av papp

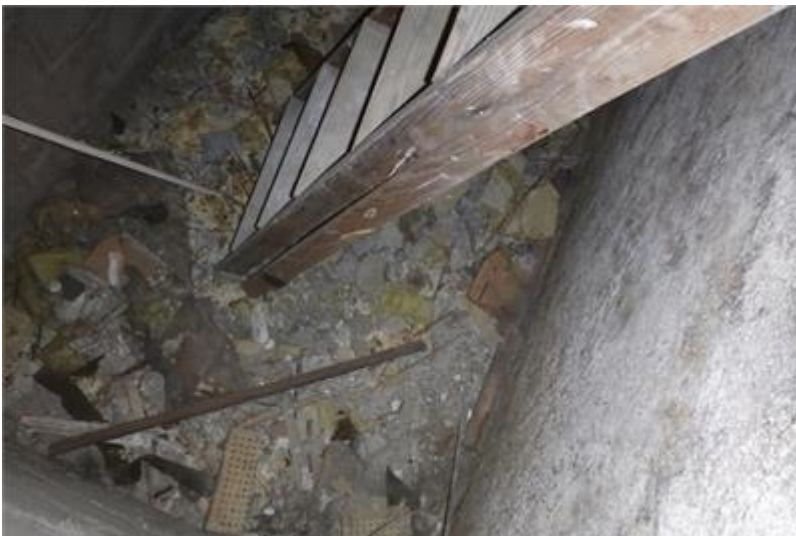
Plastfoile saknas mot markytan och det förekommer organiskt material mot markytan. Vid stickprovskontroll från källarfönstret mättes en fuktkvot på 15-16% i blindbotten.

Det kritiska gränsvärdet för mikrobiell tillväxt brukar anges till ca 15-17% fuktkvot (FK) eller ca 70-75% i relativ luftfuktighet (RF).

Notera att stickprovsmässig undersökning är utförd samt att mätvärden normalt sett kan variera över årstiderna. För att säkert fastställa konstruktionens kondition och fuktstatus måste en mer omfattande undersökning utföras.
