# Besiktningsprotokoll

Anticimex Försäkringsbesiktning i samarbete med Fastighetsbyrån

| Fastighetsadress:<br>Edskebadsvägen 7 | |

| Besiktningsdatum:<br>2025-05-14 | Protokollnummer:<br>69011039 |

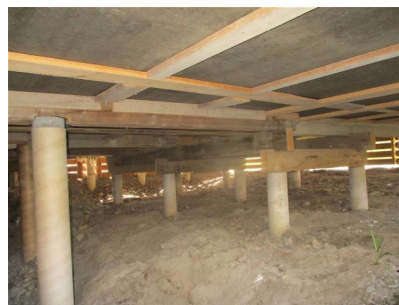
Vid kontroll av konstruktionen i grunden uppmättes fuktvärden under kritisk fuktnivå för mikrobiell tillväxt och normal lukt upplevdes.

Golvbjälklaget ovan grunden riskerar att drabbas av fuktskador på grund av naturlig fuktpåverkan. Detta kan i sin tur leda till mikrobiella skador (angrepp av mikroorganismer) som kan leda till att mikrobiell lukt sprids till boendemiljön.

Fuktkvoten uppmättes till 9 % i en blindbottenbråda.

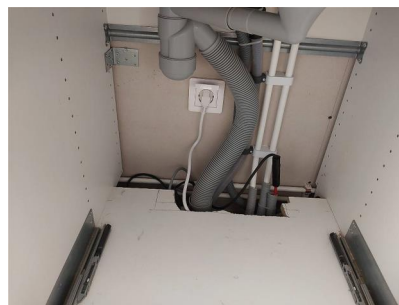
Fuktskydd saknas i diskbänksskåp och under kyl/frys.

För att upptäcka eventuella läckage, installera ett fuktskydd.

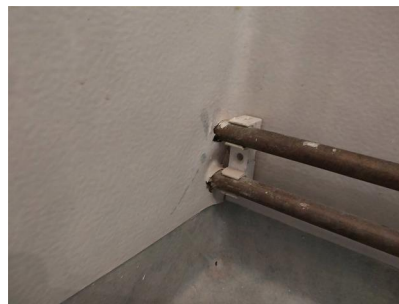
Väggbeklädnaden är otät vid rör genomföringar i duschen.

De otäta rör genomföringarna i väggbeklädnaden medför att vatten kan tränga ner i bakomliggande konstruktioner med fuktskador som följd. Detta kan i sin tur leda till mikrobiella skador (angrepp av mikroorganismer).

Fuktindikering i utrymmet gav inga förhöjda fuktindikationer.

Ett hus utsätts dagligen för slitage, dels av våran livsstil men även pga naturliga orsaker såsom fukt och temperatur. I stort sett alla hus, oavsett ålder har någon form av brist eller fel. Det jag främst vill påtala när det gäller detta hus är dom otäta rörgenomföringarna i duschen som bör tätas.

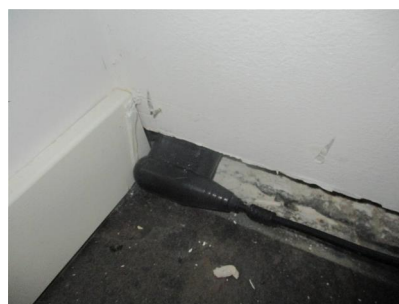
Vid kontroll av konstruktion uppmättes fuktvärden under kritisk nivå för mikrobiell tillväxt och normal lukt upplevdes.

Källargrundmurar med påreglade isolerade ytterväggar. Fuktkvoten uppmättes till 9 % i en väggregel mot betongplattan och en normal lukt kunde kännas i golv/vägg vinkel.

Befintlig påreglad vägg och eventuella väggsyllar riskerar att drabbas av fuktskador på grund av naturlig fuktpåverkan. Detta i sin tur kan leda till mikrobiella skador (angrepp av mikroorganismer) som kan resultera i att mikrobiell lukt sprids till boendemiljön. Om regler/syllar är tryckimpregnerade kan även en kemisk lukt förekomma.
