# Besiktningsprotokoll

Anticimex Försäkringsbesiktning i samarbete med Fastighetsbyrån

| Fastighetsadress:<br>Brandholmssundsvägen 7 | |

| Besiktningsdatum:<br>2025-05-15 | Protokollnummer:<br>69020949 |

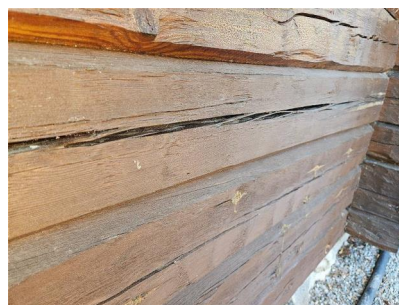
Torrspäckor finns på timmerstomme.

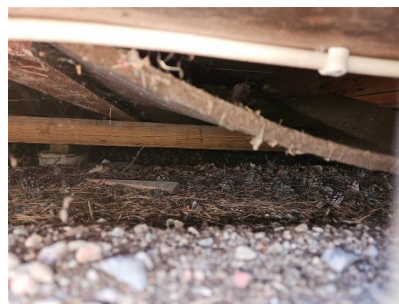
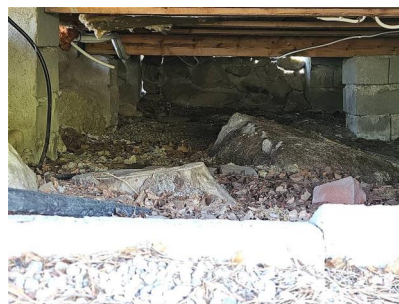
Vid kontroll av konstruktionen uppmättes fuktvärden under kritisk fuktnivå för mikrobiell tillväxt samt normal lukt upplevdes i grunden.

Enstaka lösa blindbottenskivor av typ asfaboard finns i grunden. Stubbar finns kvar på marken i grunden.

En mindre del av grunden obesiktad på grund av låg höjd mellan marken och blindbotten.

Fuktkvoten uppmättes till 15% i väggsyll, nedre timmervarv.

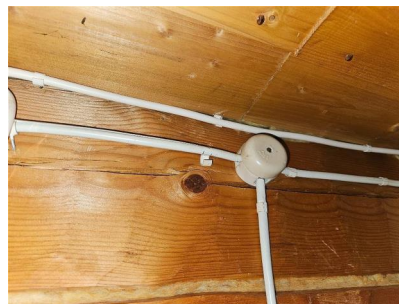
Elanläggningen i huset är delvis äldre.  
Se även noteringen om eluttag nära duschzonen i dusch/ tvätt utrymmet.

Äldre elanläggningar och elkablar är en säkerhetsrisk som kan orsaka både personskador och brand.

Kontakta en elektriker för kontroll och åtgärd.

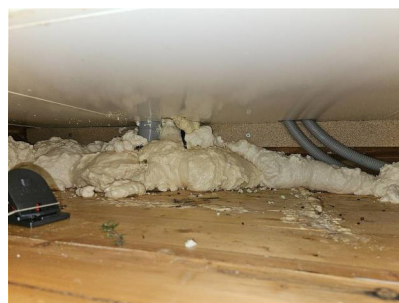
Fuktskydd finns inte i diskbänksskåp eller under kyl och frys.

Byggsaum vid rörledningar.

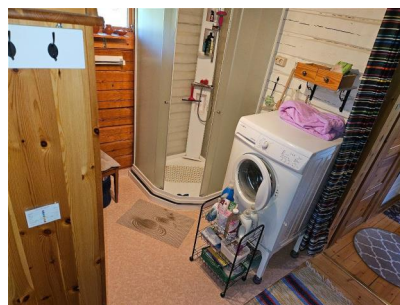
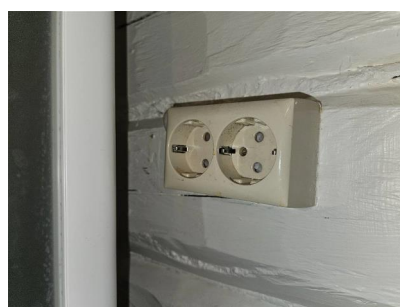
Duschutrymme ej anpassat med tätskikt.

Golvbrunn finns inte i utrymmet.

Eluttag sitter nära duschkabin vilket medför ökad risk för personskador och brand.

Detta medför ökad risk för fuktskador på väggar, golv samt bakomliggande konstruktioner vid eventuellt läckage.

Fuktindikering utförd utan anmärkning.

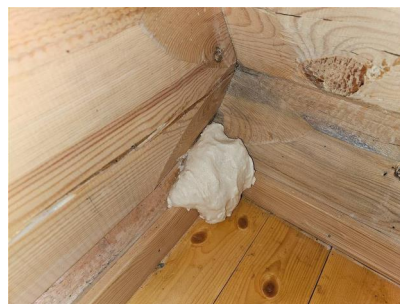
Fogskum vid golv/ väggvinkeln.

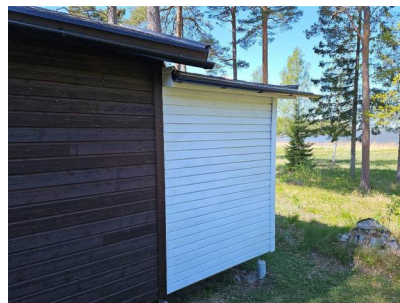
Stuprör finns inte

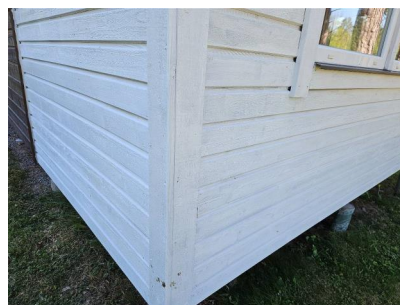
Del av fasaden endast grundmålad.

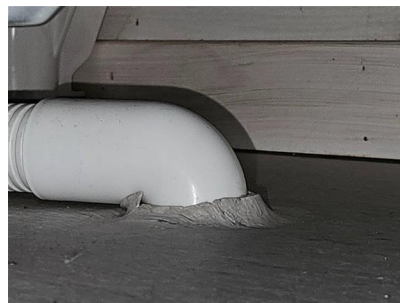
Duschutrymme ej anpassat med tätskikt.

Golvbrunn finns inte i utrymmet.

Ej fackmässig anslutning av våtrumsmattan mot avloppsstosar.

Detta medför ökad risk för fuktskador på väggar, golv samt bakomliggande konstruktioner vid eventuellt läckage.

Fuktindikering utförd utan anmärkning.
