# Besiktningsprotokoll

Ombesiktning

| Fastighetsbeteckning:<br>Löjtnantshjärtat 7 | |

| Besiktningsdatum:<br>2025-05-15 | Protokollnummer:<br>69008832 |

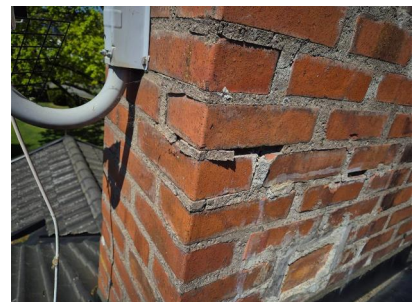
##### Utvändigt / Skorsten

Fogarna börjar släppa på skorstenen.

Rekommenderar att skorstenen fogas om där fogen släppt.

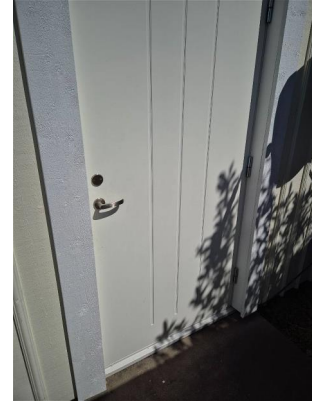
### Utvändigt / Pannrumsdörr

Dörren är ytbytt till ny sedan tidigare besiktning.

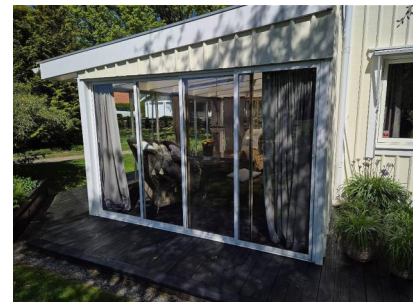
### Utvändigt / Uterum

Rötskadat virke i uterummets fasad och hörnstolpar är utbytta sedan tidigare besiktning.

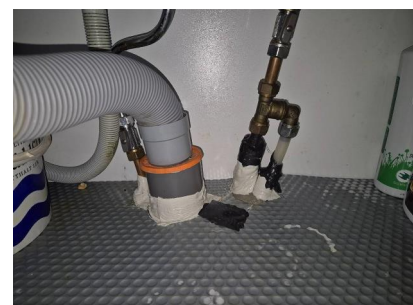
### Entréplan / Kök

Sedan tidigare besiktning har diskbänksinlägget tätats.

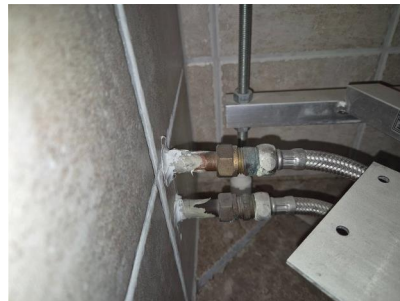
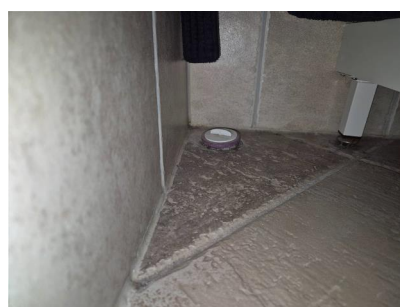
### Entréplan / Badrum

Rör genomföring i väggen är nu tätad med mjukfog. Tidigare risktext för rör genomföring i badzonens vägg kvarstår.

I badrumsgolvet finns en rör genomföring som är avslutad ovan ytskiktet. Detta anses vara fackmässigt utfört då det är utfört före 2005. Vid nästkommande renovering av utrymmet ska rören flyttas eller tas bort.

Normala fuktvärden indikerades mot klinker/kakel.
