# Besiktningsprotokoll

| Fastighetsbeteckning:<br>Sparreholms Slott 2:5 | |
| Fastighetsadress:<br>Sparreholms slott Änglund | |

| Besiktningsdatum:<br>2025-05-15 | Protokollnummer:<br>69022674 |

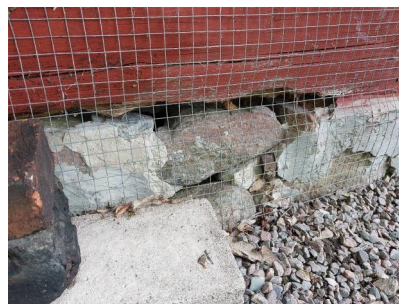
Sprickor samt putssläpp finns lokalt i sockel.

Dessa bedöms inte ha lett till bakomliggande skador.

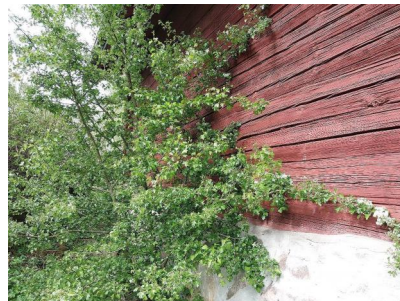
Växter finns i anslutning till byggnaden.

Torrspäckor förekommer i timmer.

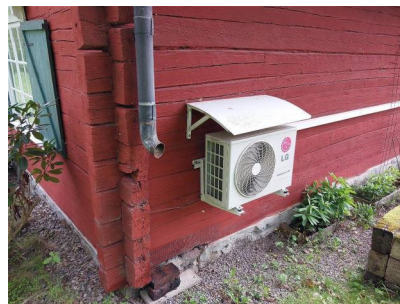
Stuprör som avslutas intill husliv samt kondensvatten från luftvärmepumpens utedel leds inte bort från huset.

Detta kan medföra en ökad fuktbelastning på grunden, sockel samt fasad med fuktrelaterade skador som möjlig följd.

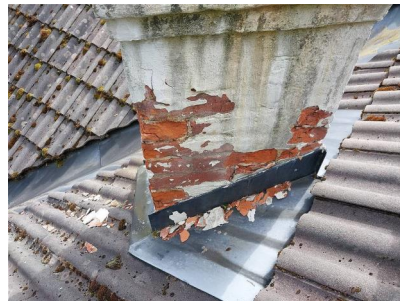
Gällande det putssläpp som noterades på ena skorstenen så tar man förslagsvis ut en fackman för kontroll samt åtgärd.

Putssläpp förekommer på skorstenen.

Vi rekommenderar att du kontaktar en fackman för kontroll och åtgärd.

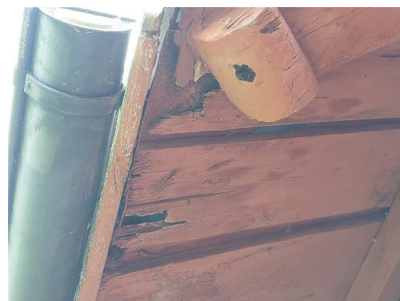
Takpannor med underlagstak av träfiberskivor, lokalt någon mindre rötskada i takfot som bedöms vara äldre.

Med denna konstruktion är det extra viktigt att takpannorna är hela. Eftersom underlagstaket inte har en papp kan regn och snö som tränger in genom otätheter leda till fuktskador i underliggande konstruktion.

Färgsläpp förekommer på plåtdetaljer.

Vindskivor i behov av målning/underhåll.

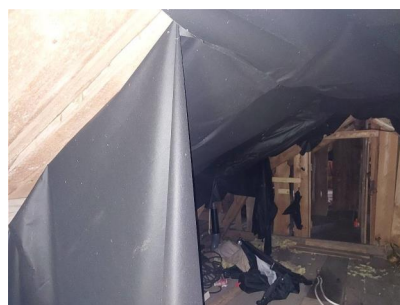
Delar av underlagstaket är ej besiktningsbart då det är klätt med vindskyddspapp.

För att underlagstaket ska kunna besiktas i sin helhet måste i så fall pappen tas bort.

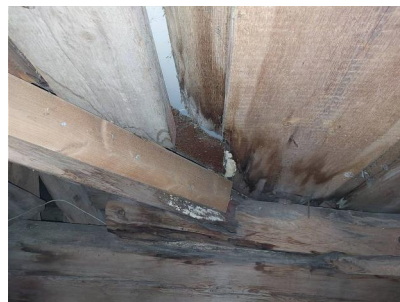
Vid kontroll av delar av vinden som är besiktningsbara uppmättes fuktvärden under kritisk fuktnivå för mikrobiell tillväxt och en normal lukt upplevdes.

Risk för mikrobiell tillväxt föreligger om den relativa fuktigheten (RF) i den omgivande luften är över 75 % vilket i furuvirke motsvarar en fuktkvot (FK) på 17 %. Fuktkvoten i underlagstak/takbjälkar uppmättes till 11%.

Lokalt förekommer fuktanvisningar samt mindre rötskador. Dessa bedöms vara äldre, inga förhöjda fuktvärden vid kontroll, se även information under "tak-underlagstak".

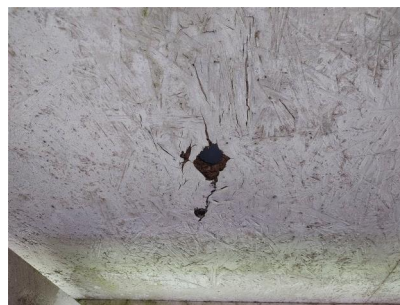
Rötskador/hål finns i underlagstak.

Bedöms vara äldre skador.

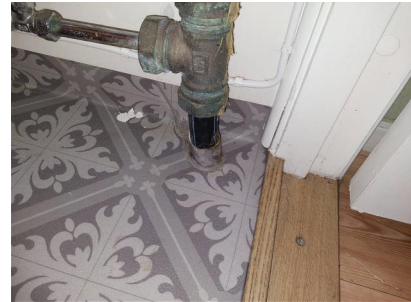
Rör genomföring finns i golv.

Rör genomföringar i golv medför en ökad risk för att vatten tränger ner i omkringliggande konstruktioner och orsakar fuktskador.
