# Besiktningsprotokoll

Anticimex Försäkringsbesiktning i samarbete med Fastighetsbyrån

| Fastighetsbeteckning:<br>Nornan 12 | |
| Fastighetsadress:<br>Vassändagatan 24 | |

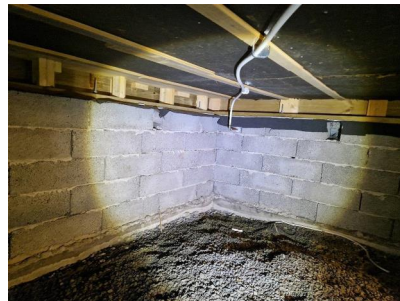
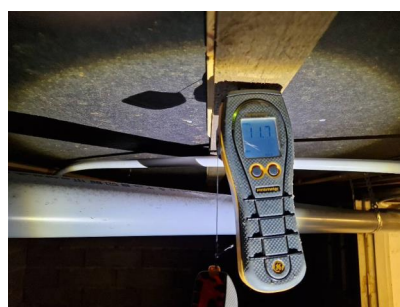
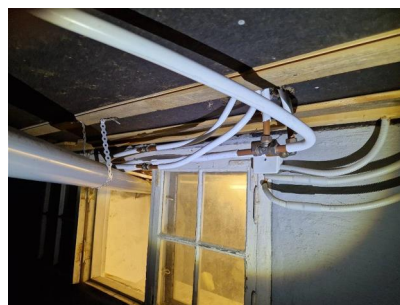
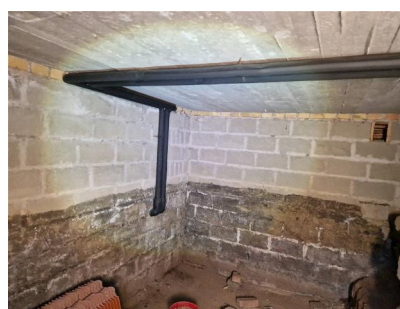
### Utvändigt / Krypgrund

- Vid kontroll av de båda krypgrunderna uppmättes fuktvärden under kritisk nivå för mikrobiell tillväxt och normal lukt upplevdes.
- Oisolerade tappvattenrör är dragna i utrymmet.

Fuktkvoten uppmättes till 14% i blindbotten, risk för mikrobiell tillväxt föreligger om fuktkvoten överstiger 17%.

Krypgrunder är en riskkonstruktion vilket kan medföra att mikrobiella skador uppkommer. Orsaken till att ett för fuktigt klimat kan uppkomma beror på missgynnsam temperaturskillnad samt det fuktillskott som kommer ifrån mark.

Oisolerade vattenrör medför en risk för frysskador.

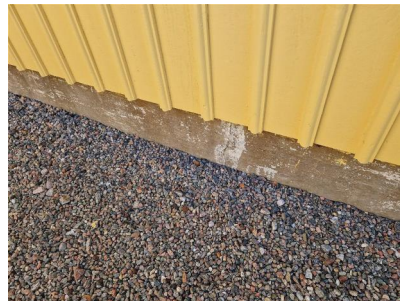
### Utvändigt / Sockel

Mindre sprickor finns i sockel.

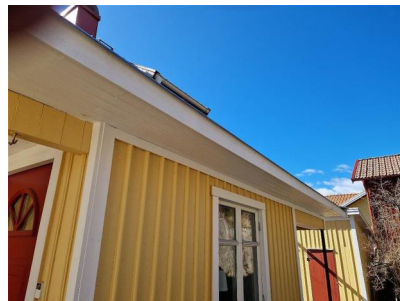
### Utvändigt / Hängrännor / Stuprör

Hängränna och stuprör saknas vid pulpettak mot baksidan.

Avsaknad av hängränna och stuprör medför en ökad fuktbelastning med risk för fuktrelaterade skador.

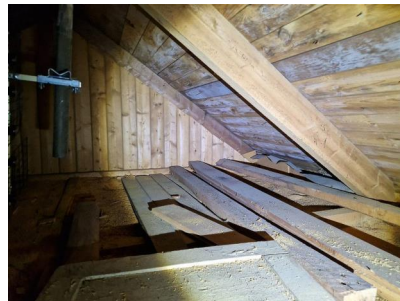
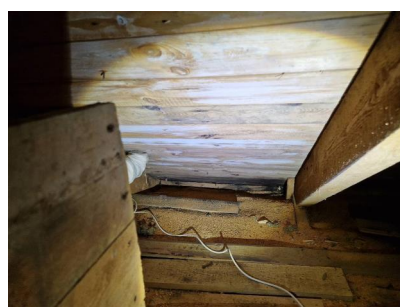
### Utvändigt / Vind

Mikrobiell påväxt finns på underlagstaket. Det finns ingen ångspärr i vindsbjälklaget.

Den mikrobiella påväxten indikerar att vinden tillförs fukt inifrån bostaden.

För att komma tillrätta med detta kan fukttillförseln inifrån bostaden behöva minskas. Detta kan göras genom att ventilationen i bostaden förbättras samt att eventuella otätheter i vindsbjälklaget (tak-/väggvinklar, taklucka med mera) tätas.

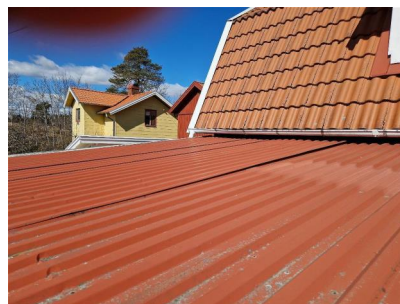
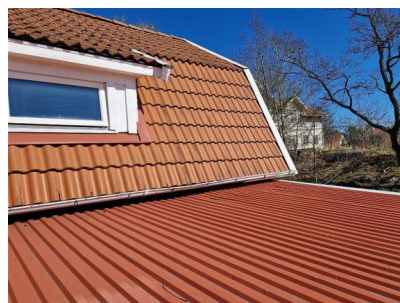
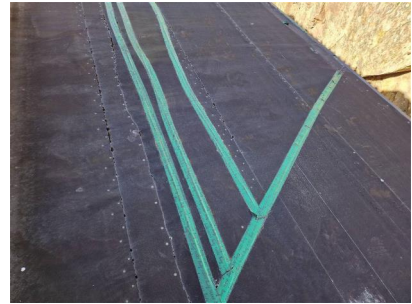
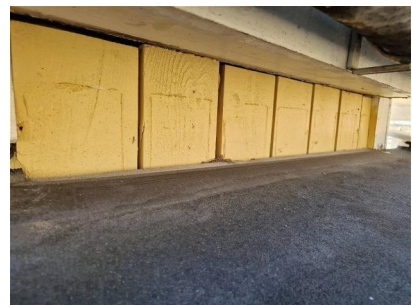
### Utvändigt / Pulpettak

Pulpettak framsida av huset

- Plåttaket är bristfälligt lagt, plåttaket är lokalt nedtryckt.
- Plåtbeslag saknas mellan tak och fasad.
- Det är för låg taklutning när korrugerad plåt används.
- Taket är besiktat från uppställd stege vid takfot.

Pulpettak baksida av huset

- Ytpappen är bristfällig lagd med synliga spik, skarvar är tejpade, plåtbeslag saknas mot fasaden och pappen är ej uppvikt.

Det rekommenderas att en takläggare kontaktas för omfattning och lämplig åtgärd gällande dessa tak.

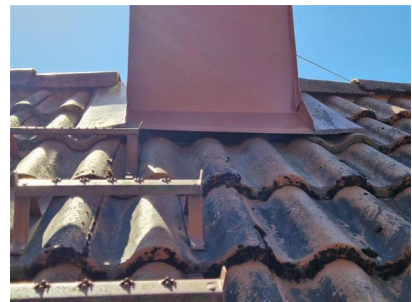
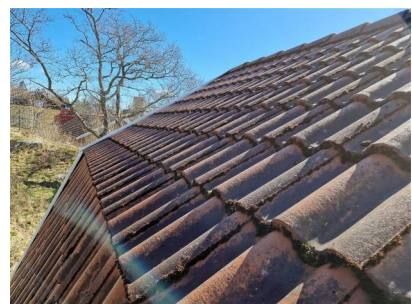
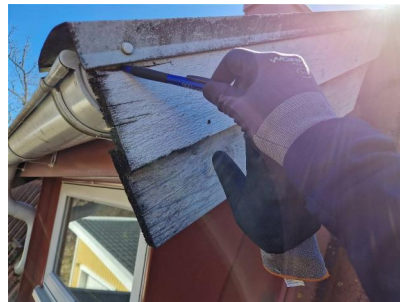
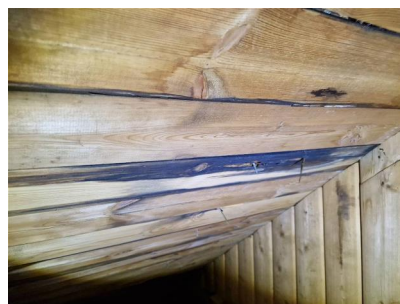
### Utvändigt / Mansardtak

- Rötskador finns i vindskivor vid taklyft på baksidan av huset.
- Otätheter mellan kransplåt och takpannor.
- Mosspåväxt på takpannor.
- Fuktfläckar finns på underlagstaket, lokal minde rötskador i underlagstaket. Fuktfläckar och rötskadan bedöms vara äldre och uppkommit innan taket lades om.
- Taket är besiktat från taksteg.

Övriga ovannämnda brister medför en risk att vatten tränger in med fuktskador som följd.

Det rekommenderas att rötskadade vindskivor byte ut via snickare.

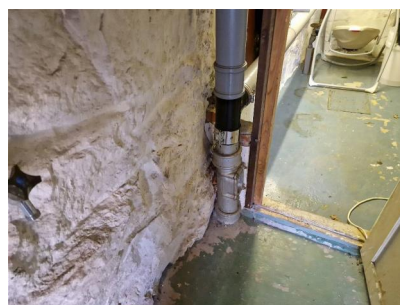
### Grovkällare / Pannrum

Äldre gjutjärnstam.

Gjutjärn rostar kontinuerligt med risk för läckage och att stammen sätts ur bruk.

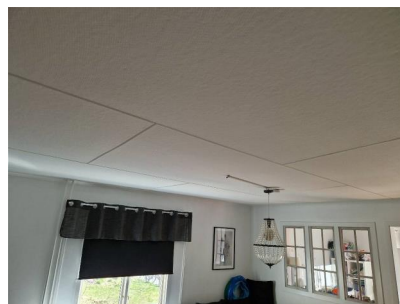
### Entréplan / Vardagsrum

Innertaket bågner något.

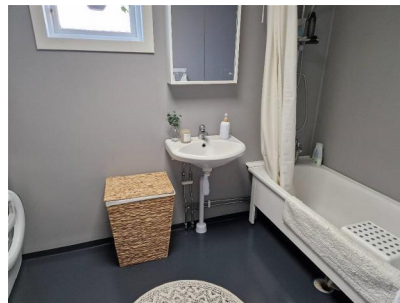
### Entréplan / Badrum/Wc

- Våtutrymmet har äldre tätskikt.
- Plastmattan sticker ut under klämringen.
- Bristfälligt golvfall då inte hela golvytan lutar mot brunnen.
- Rörgenomföring genom golvytan i form av vattenrör.

Brister enligt ovan medför en ökad risk för läckage och fuktskador.

Fuktindikering utfördes i utrymmet utan anmärkning.

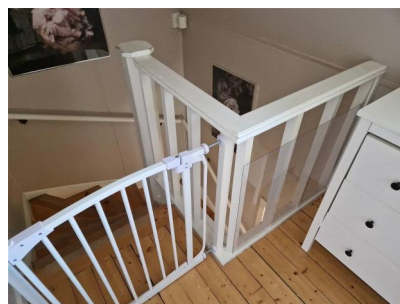
### Entréplan / Trappa

Stora utrymmen mellan spjälor, nuvarande ägare har satt plastskiva.

Skyddsräcken som inte är utförda enligt gällande regelverk medför en risk för personskada.

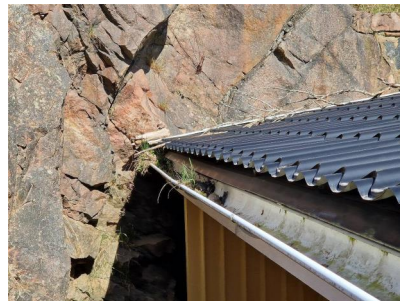
### Utvändigt / Hängrännor / Stuprör

Skräp i hängränna.

Detta kan medföra en ökad fuktbelastning med risk för invändiga skador.

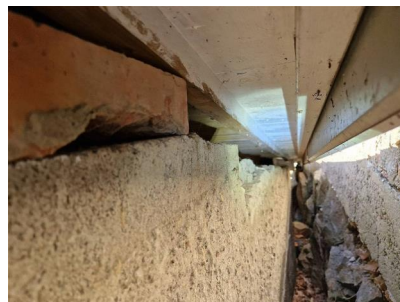
### Utvändigt / Tak

Takkonstruktionen ligger inte an mot grundmuren då sista takstolen saknas.

Detta medför en risk att takkonstruktionen sätter sig. För lämplig åtgärd rekommenderas att en fackman kontaktas.

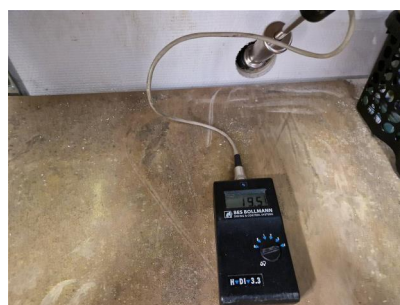
### Garage invändigt / Allmänt

Vid kontroll av utreglad väggkonstruktion på insidan av grundmur uppmättes fuktkvoten till 19-20% i väggregel och mikrobiell lukt upplevdes, risk för mikrobiell tillväxt föreligger om fuktkvoten överstiger 17%.

För orsak, omfattning och lämpliga åtgärder rekommenderas att en vidare undersökning utförs.
