# Besiktningsprotokoll

Anticimex Försäkringsbesiktning i samarbete med Fastighetsbyrån

| Fastighetsadress:<br>Linnégatan 22 | |

| Besiktningsdatum:<br>2025-04-02 | Protokollnummer:<br>68936253 |

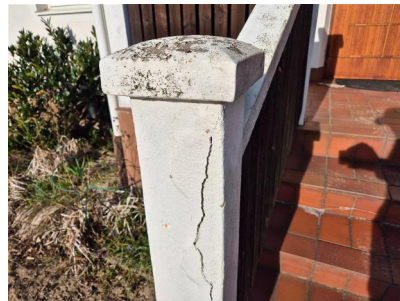
Sprickor/underhåll finns.

Dessa bedöms inte ha lett till bakomliggande skador. Bör dock åtgärdas så det inte blir sämre.

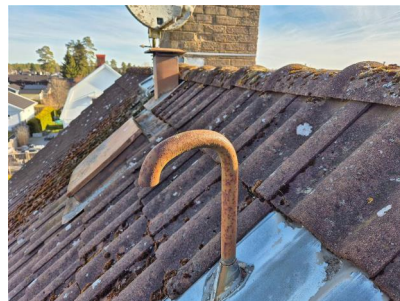
Yttertaket är äldre.

Takpannor, plåtdetaljer, genomföringar, skorstenar och underlag är äldre. Eftersom husets taktäckning är äldre, och visar på en del brister såsom glipande pannor och plåt, har det ett minskat motstånd mot vatteninträngning. Detta i sin tur kan leda till fuktskador på träläkt och vidare ner i underliggande konstruktioner.
