# Besiktningsprotokoll

Anticimex Försäkringsbesiktning i samarbete med Fastighetsbyrån

| Fastighetsadress:<br>Lingonbacken 216 | |

| Besiktningsdatum:<br>2025-05-15 | Protokollnummer:<br>69022613 |

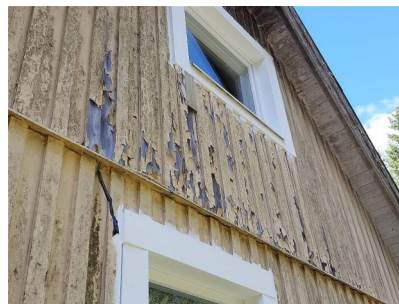
### Utvändigt / Fasad

Delar av fasadpanelen är i behov av målning/underhåll.

Fasadbeklädnad och träkonstruktioner där målningsbehov finns riskerar att få fukt- och rötskador på grund av sämre vattenavvisande förmåga. För att öka livslängden på fasadbeklädnaden rekommenderas målning och underhåll.

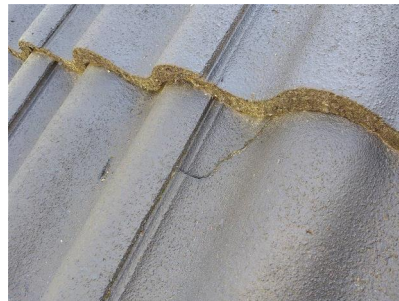
### Utvändigt / Tak

Yttertaket är äldre, lokalt förekommer någon trasig panna, vindskivor är i behov av målning/underhåll.

Takpannor, plåtdetaljer och underlagspapp har enligt vår bedömning en begränsad livslängd. Eftersom husets taktäckning är äldre har det ett minskat motstånd mot vatteninträngning. Detta i sin tur kan leda till fuktskador på träläkt och vidare ner i underliggande konstruktioner.

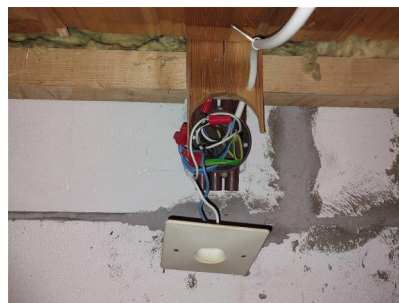
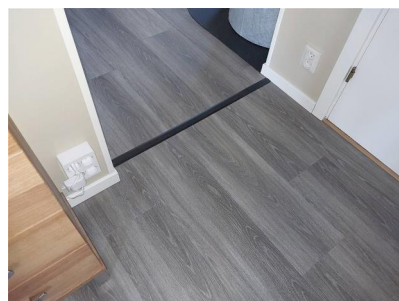
### Hela huset / Allmänt

Delar av elinstallationen i huset har enligt vår bedömning brister. Bland annat finns jordade och ojordade eluttag i samma utrymme, löst hängande eluttag och ej klamrade kablar.

Elinstallationen i huset är en säkerhetsrisk som kan orsaka både personskador och brand. Observera att besiktning av bostadens elsystem inte har ingått i uppdraget.

Kontakta en elektriker för kontroll och åtgärd.

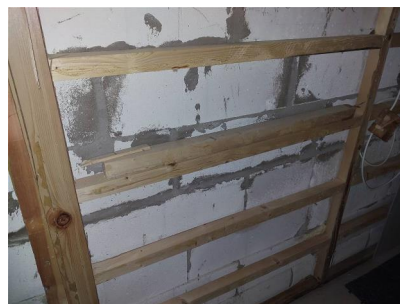
Trädetaljer som bland annat är rester av påreglade källarväggar är i kontakt med betonggolvet och källarvägg.

Trädetaljer (trösklar, innervägg mm) kan via kapillärkraft bli fuktiga vilket kan leda till fuktskador.

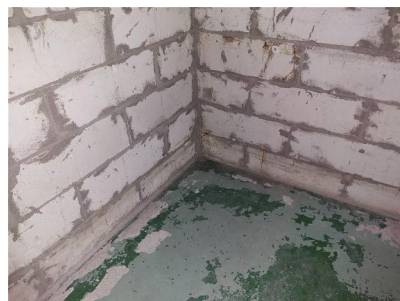
Puts och färgsläpp förekommer lokalt på golv och rörelsesprickor finns i väggar.

Källarväggarna är ej putsade utan består av betongblock med synliga fogar.

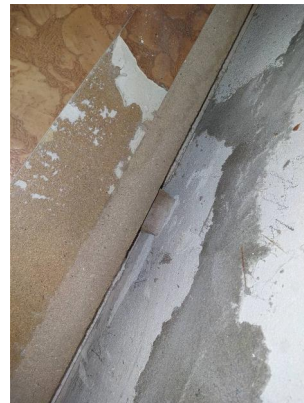
### Källarplan / Allrum

Vid kontroll av konstruktion uppmättes fuktvärden under kritisk nivå för mikrobiell tillväxt och mikrobiell lukt upplevdes.

Risk för mikrobiell tillväxt föreligger om den relativa fuktigheten (RF) i den omgivande luften är över 75 % vilket i furuvirke motsvarar en fuktkvot (FK) på 17 %. Fuktkvoten uppmättes till 13%.

Fuktmätning utfördes i synliga träreglar. Golvet består av plastmatta, golvspånskiva, cellplastisolering samt träreglar mot betongplatta.

För att utreda orsaken till och omfattningen av den mikrobiella lukt som känns vid inträde i källaren rekommenderas att en fördjupad undersökning utförs.

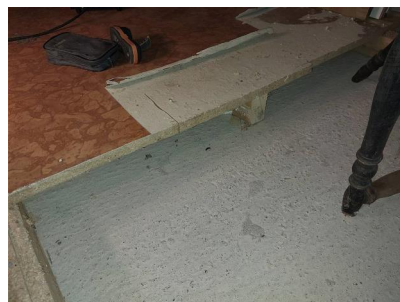
### Källarplan / Förråd 1

Fuktkvoten uppmättes till 15%.

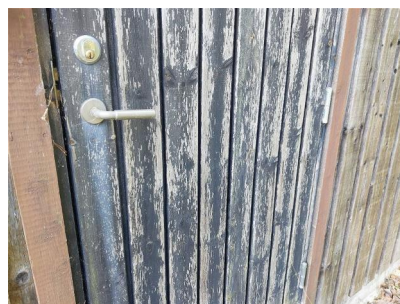
#### Utvändigt / Dörrar

På garagedörrarna har panel lossnat.

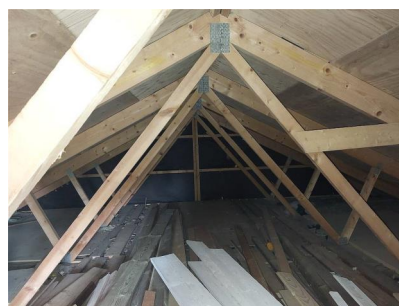
### Utvändigt / Vind

Underlagstaket består av träfiberskivor.

Eftersom underlagstaket består av träfiberskivor utan yttre täckning av papp under takbeklädningen, finns risk vid ogynnsam väderlek att regnvatten/snö tränger in i skivskarvar med läckage på vindsutrymmet som följd. Med tiden kan även träfiberskivorna drabbas av fuktskador.

Vid kontroll av vinden uppmättes fuktvärden under kritisk fuktnivå för mikrobiell tillväxt och en normal lukt upplevdes.

Risk för mikrobiell tillväxt föreligger om den relativa fuktigheten (RF) i den omgivande luften är över 75 % vilket i furuvirke motsvarar en fuktkvot (FK) på 17 %. Fuktkvoten i underlagstak/takbjälkar uppmättes till 11%.

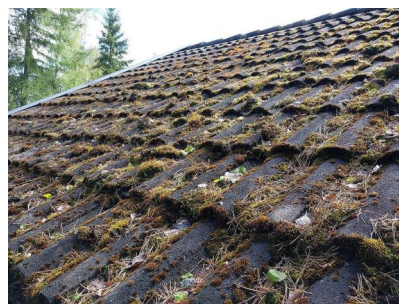
### Utvändigt / Tak

Yttertaket är äldre, mosspåväxt förekommer på pannor.

Takpannor och plåtdetaljer har enligt vår bedömning en begränsad livslängd. Eftersom husets taktäckning är äldre har det ett minskat motstånd mot vatteninträngning. Detta i sin tur kan leda till fuktskador på träläkt och vidare ner i underliggande konstruktioner.
