# Besiktningsprotokoll

Anticimex Försäkringsbesiktning i samarbete med Fastighetsbyrån

| Fastighetsadress:<br>Humlegatan 26 | |

| Besiktningsdatum:<br>2025-05-16 | Protokollnummer:<br>69020590 |

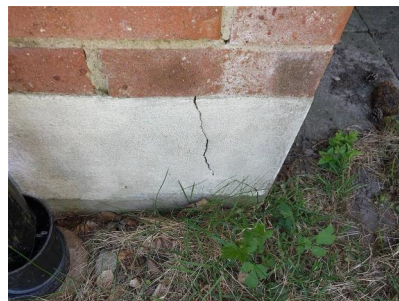
Sprickor finns lokalt i sockel.

Dessa bedöms inte ha lett till bakomliggande skador.

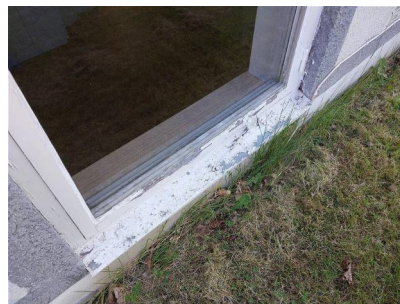
Lokalt förekommer fönster med behov av målning/underhåll.

Fönster där målningsbehov finns riskerar att få fukt- och rötskador på grund av sämre vattenavvisande förmåga.

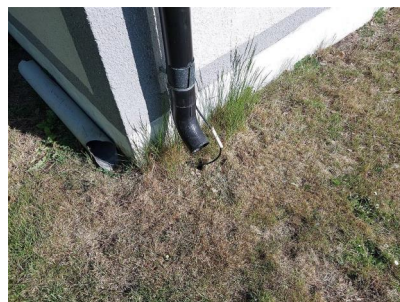
Vissa stuprör avslutas nära husliv.

Stuprör som avslutas intill husliv (ovan mark) kan medföra en ökad fuktbelastning på grunden, sockel samt fasad med fuktrelaterade skador som möjlig följd.

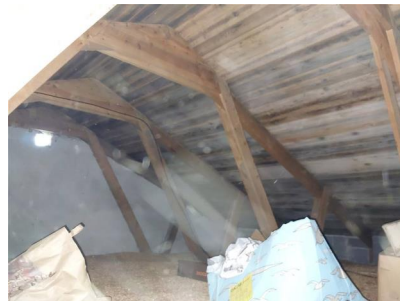
Mikrobiell påväxt finns på underlagstaket.

Trots att fuktmätningen gav fuktvärden under kritisk fuktnivå finns mikrobiell påväxt på underlagstaket. Detta kan vara ett tecken på att vinden tillförs fukt inifrån bostaden och/eller uteluften.

Risk för mikrobiell tillväxt föreligger om den relativa fuktigheten (RF) i den omgivande luften är över 75 % vilket i furuvirke motsvarar en fuktkvot (FK) på 17 %. Fuktkvoten i underlagstak/takbjälkar uppmättes till 9%.

Vi rekommenderar en fördjupad undersökning för att bedöma orsak och omfattning.

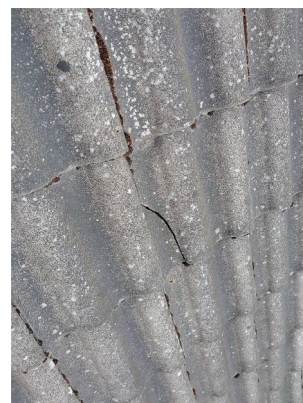
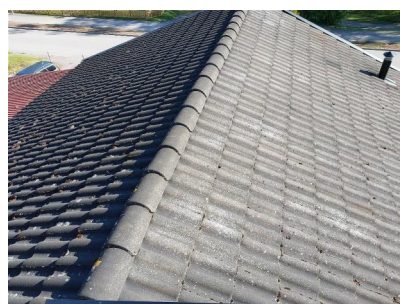
Lokalt förekommer någon sprucken panna.

Vindskivor i behov av målning/underhåll.

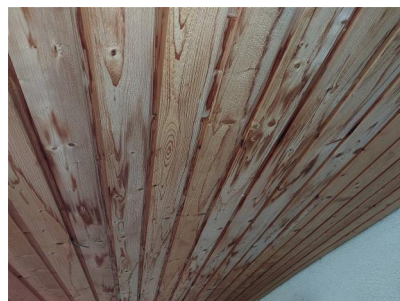
Spikar har rest sig i plåttaket, tätning saknas lokalt runt spikar.

Fuktanvisningar förekommer i innertak.

Vi rekommenderar en fördjupad undersökning för att bedöma orsak och omfattning.

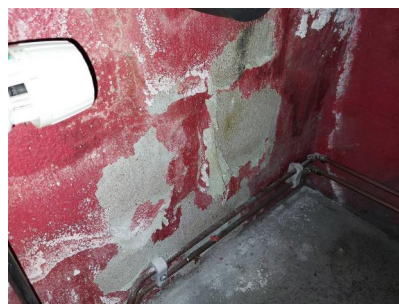
Källare har påreglade ytterväggar i vissa rum.

Källaren med påreglade ytterväggar riskerar att drabbas av fuktskador på grund av naturlig fuktpåverkan från mark. Detta kan i sin tur leda till mikrobiella skador (angrepp av mikroorganismer) som kan leda till att mikrobiell lukt sprids till boendemiljön.

Vid kontroll av konstruktion uppmättes fuktvärden över kritisk nivå för mikrobiell tillväxt och mikrobiell lukt upplevdes.

Utvändigt fuktskydd är äldre, puts och färgsläpp förekommer lokalt.

Eftersom källarens utvändiga fuktskydd (dagvattenssystem, dräneringssystem samt källarytterväggarnas utvändiga fuktskydd) är äldre, så kan systemet ha nedsatt funktion. Detta ökar risken för invändiga fuktskador i källaren.

Vi rekommenderar en fördjupad undersökning för att bedöma orsak och omfattning. Det är viktigt att tänka på att denna rekommendation om fördjupad undersökning gäller hela källarplan 1 och 2.

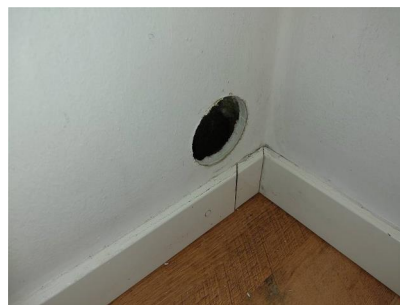
Vid kontroll av konstruktion uppmättes fuktvärden över kritisk nivå för mikrobiell tillväxt och mikrobiell lukt upplevdes.

Risk för mikrobiell tillväxt föreligger om den relativa fuktigheten (RF) i den omgivande luften är över 75 % vilket i furuvirke motsvarar en fuktkvot (FK) på 17 %. Fuktkvoten uppmättes till 25%.

Kontroll av konstruktionen utfördes i ett redan befintligt provborrhål sedan en tidigare besiktning.

Väggen består av gipsskiva, mellanliggande isolering samt träreglar.

Se information samt rekommendation under "allmänt".
